## Kurenkoskentien Hiirenjoen silta, Valtimo

18.11.2020

### Sillan yleistiedot

### Sillan kunto

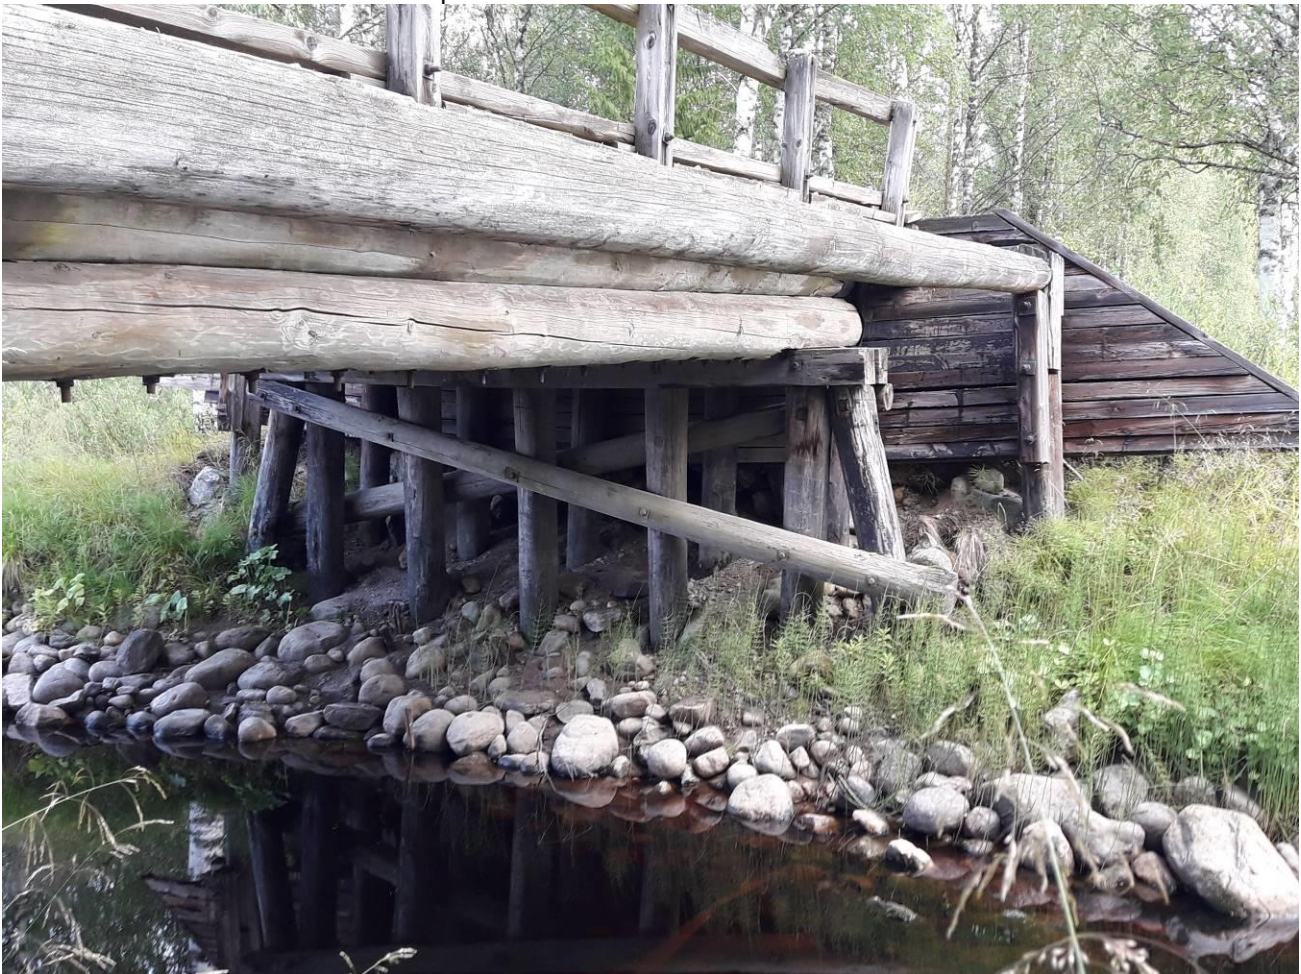
- peruspaaluissa ja maatuissa on vakavia laho- siirtymä- ja halkeamavaurioita
- maatuella 1 peruspaalut ovat todennäköisesti liian lyhyet ja routa on nostanut niitä ylöspäin aiheuttaen sillalle vakavaa epävakautta

Kuva 7. Sillan peruspaalut ja maatuki 1

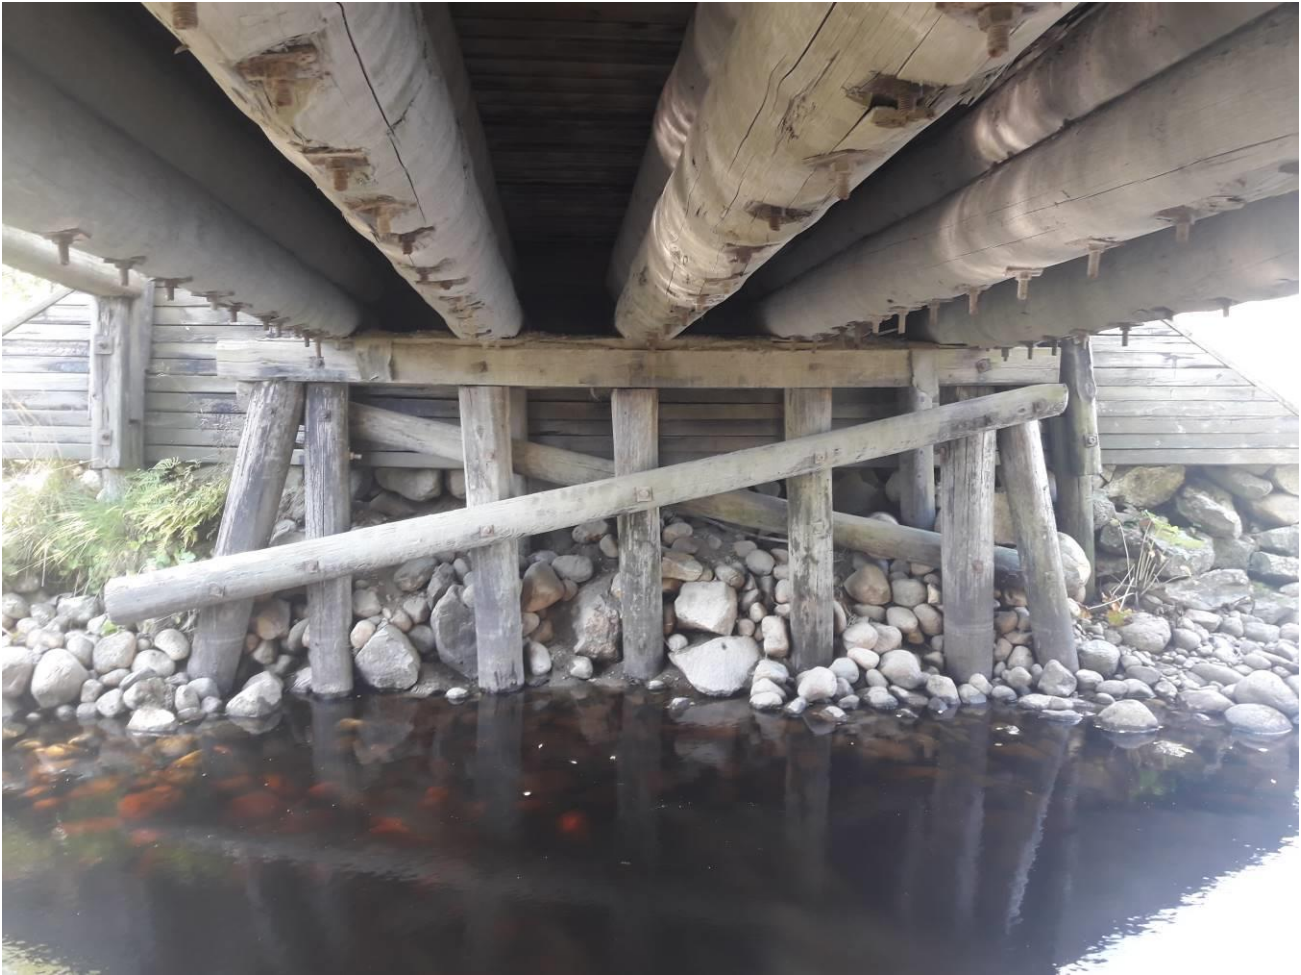
Kuva 8. Sillan peruspaalut ja maatuki 2

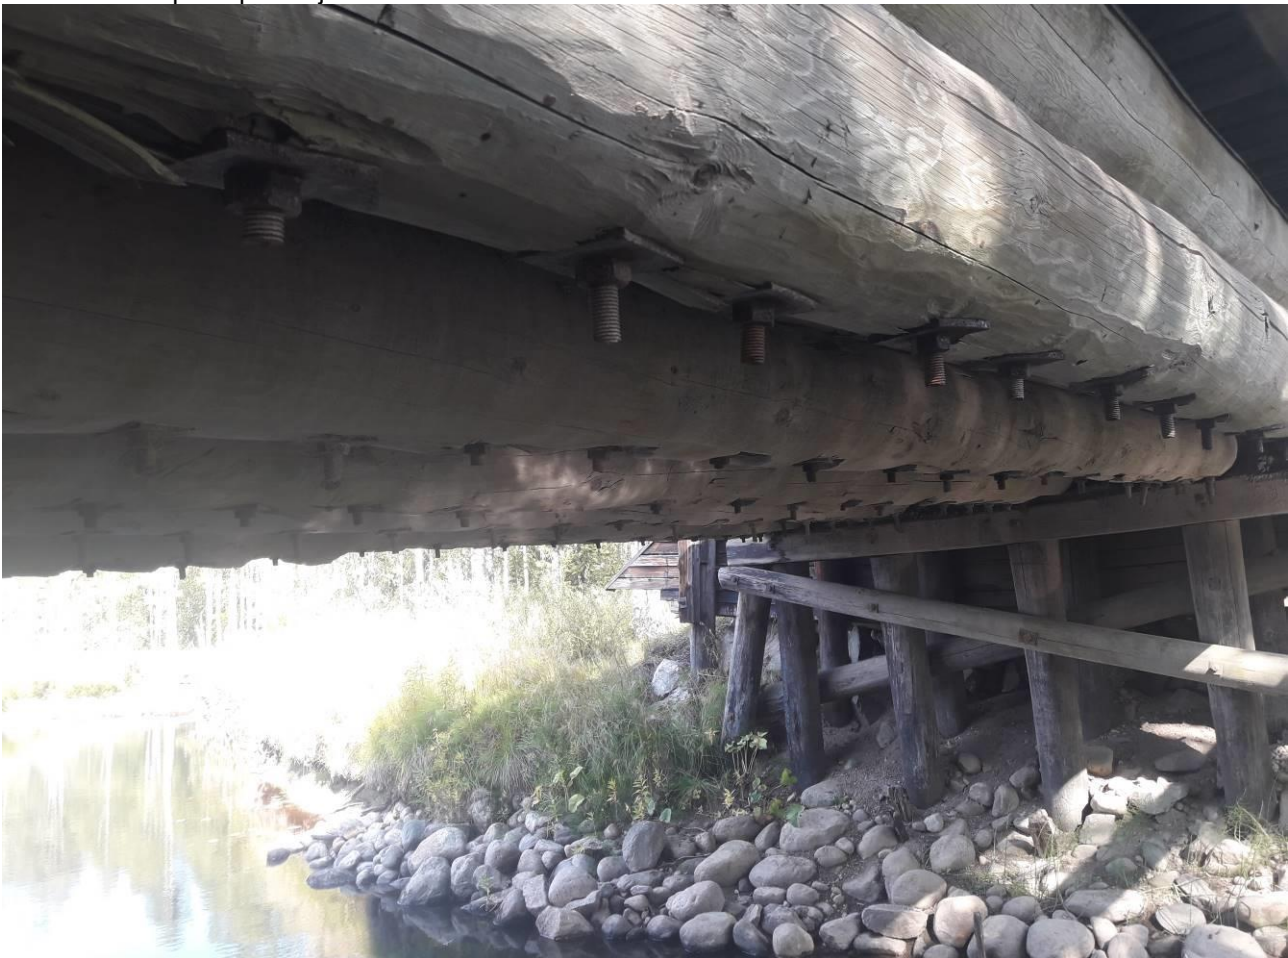
- puupalkit (vaarnapalkit) eivät täytä nykyisiä suunnittelumääräyksiä
- palkeissa halkeama- ja kulumisvaurioita sekä normaalia käytön-, iän ja ympäristön aiheuttamia vaurioita
- puupalkit (pylväät) on asennettu puisten peruspaalujen varaan

Kuva 9. Sillan kantavat vaarnapalkit, 5 kpl

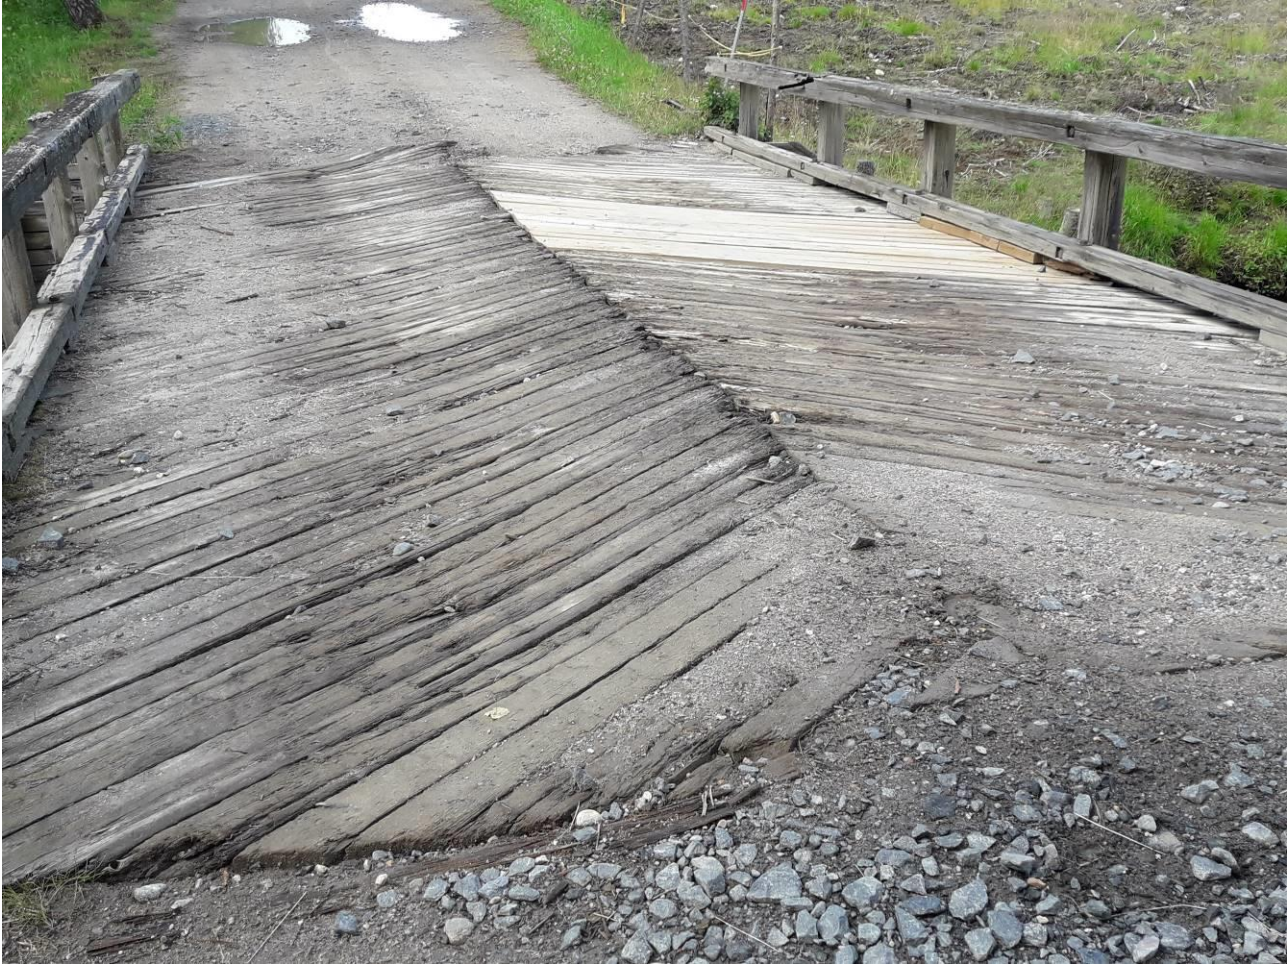
- puupalkkien (vaarnapalkit) päällä on harva poikittaislankutus 100x100 mm ja sen päällä vinottainen kansilankutus 50x125 mm
- kansirakenteessa havaittavissa vakavia laho- ja kulumisvaurioita
- puisissa sillan kaiteissa on vakavia vaurioita ja eivät täytä nykyisiä suunnittelumääräyksiä sekä eivät kestä ajoneuvoliikenteen aiheuttamia vaakasuoria törmäyskuormia. Pengerkaiteet puuttuvat kokonaan

Kuva 10. Sillan kansi ja kaiteet

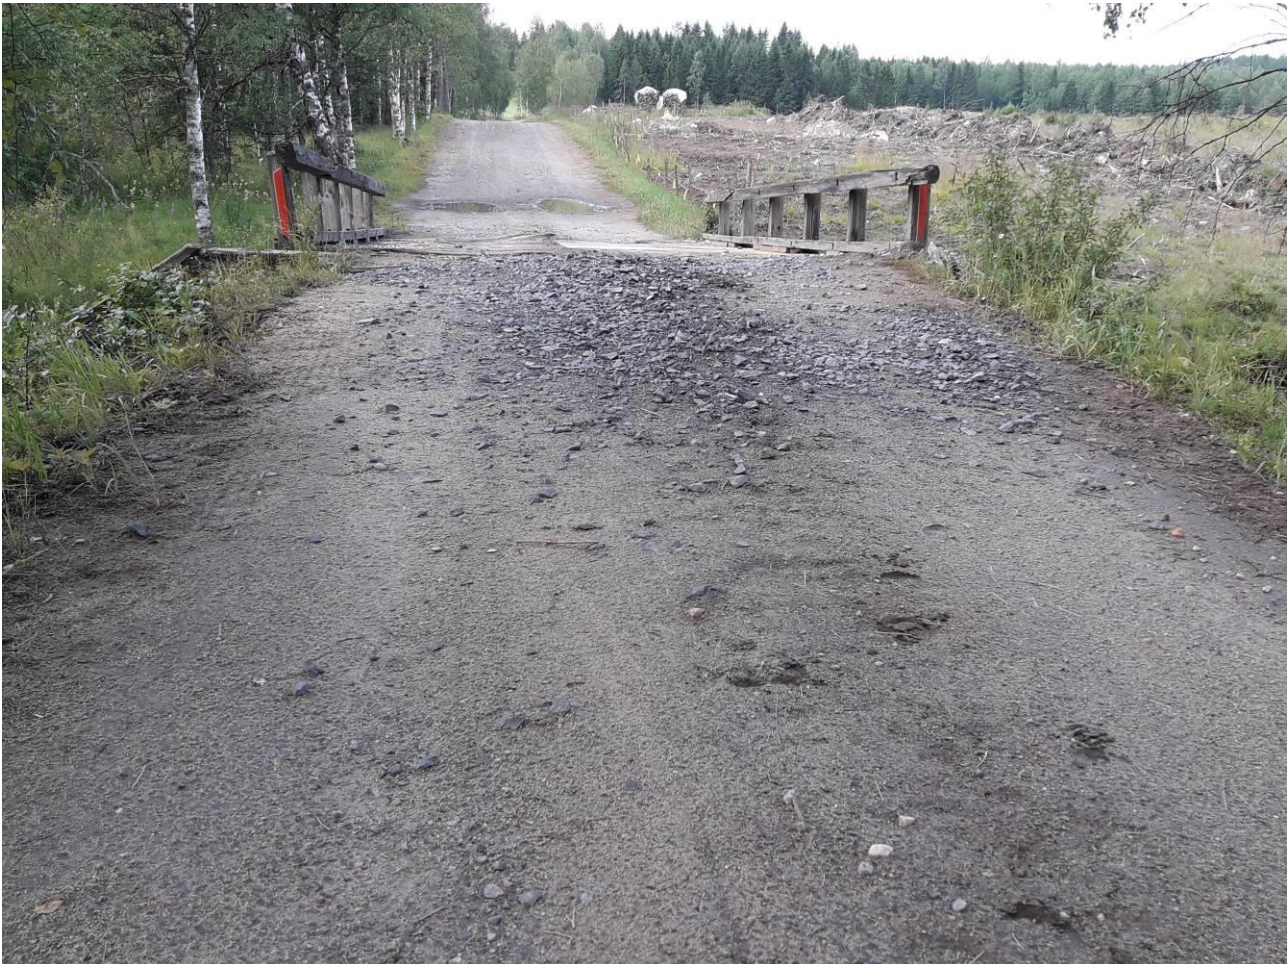
Kuva 11. Sillan muodonmuutos näkyy kohoamisena tiellä

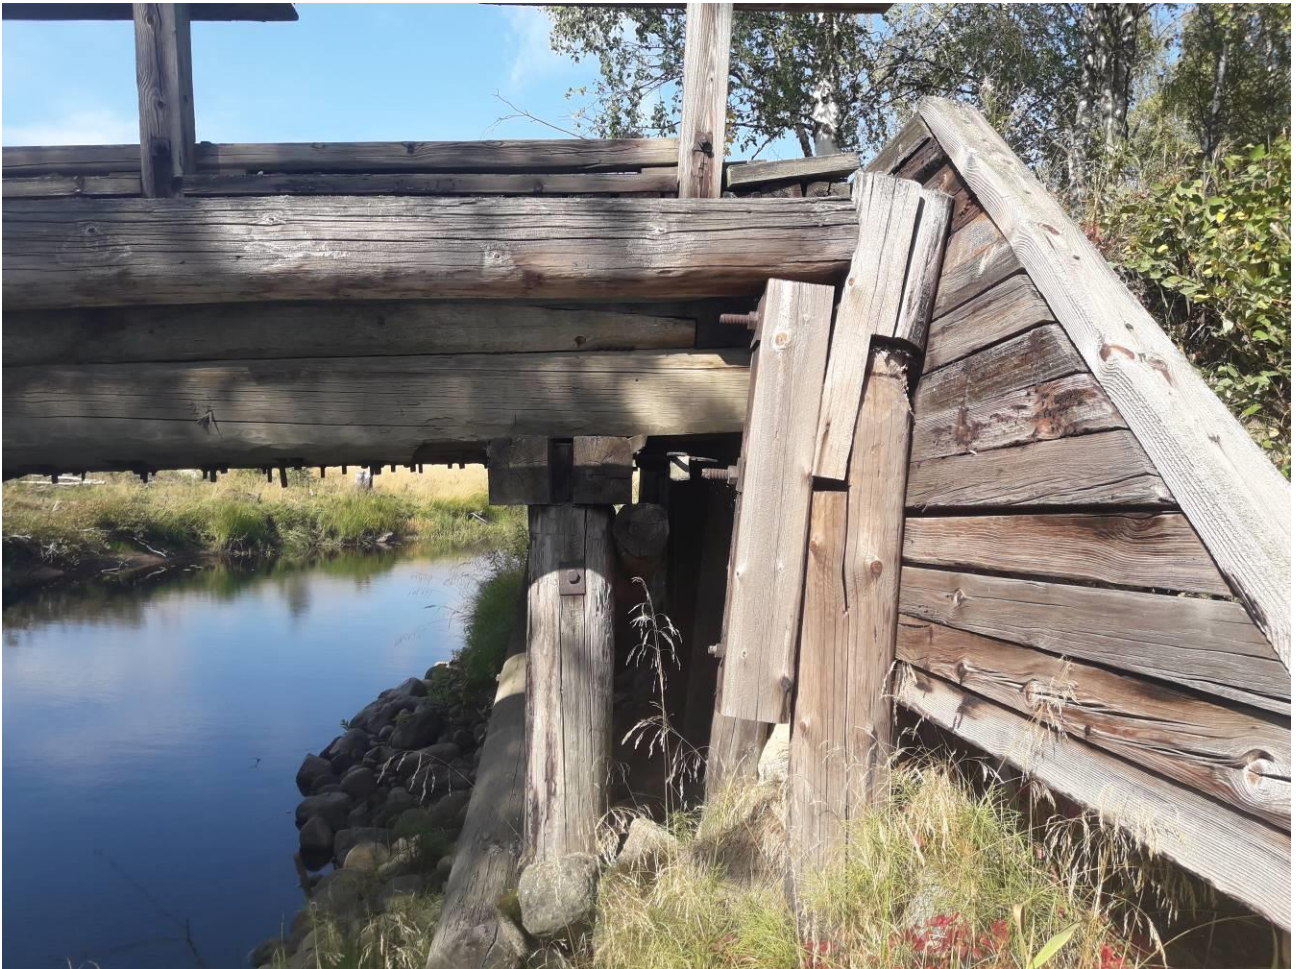
Kuva 12. Sillan maatuki 1 vauriot

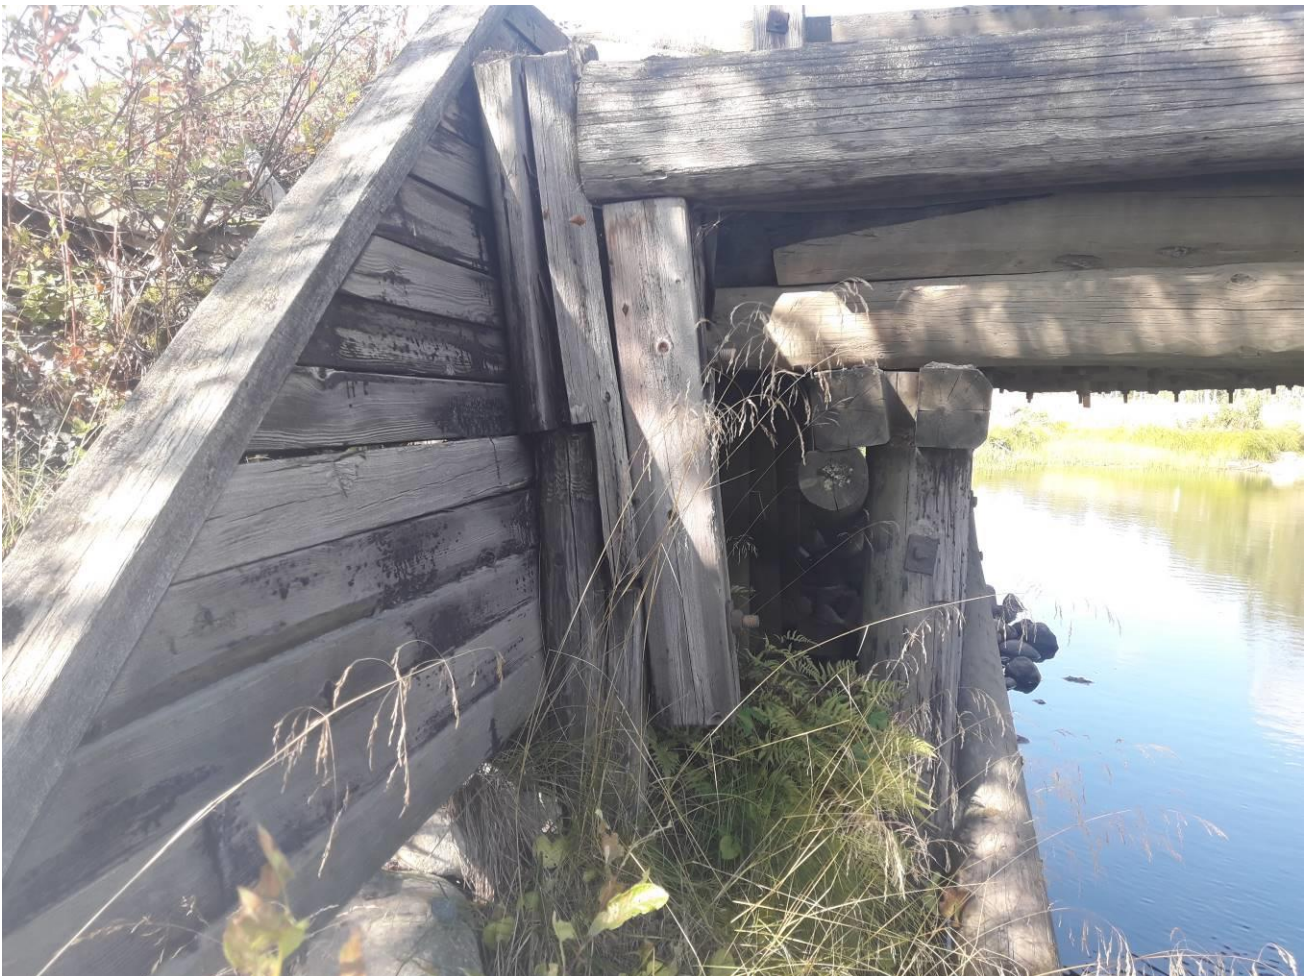
Kuva 13. Sillan maatuki 2 vauriot

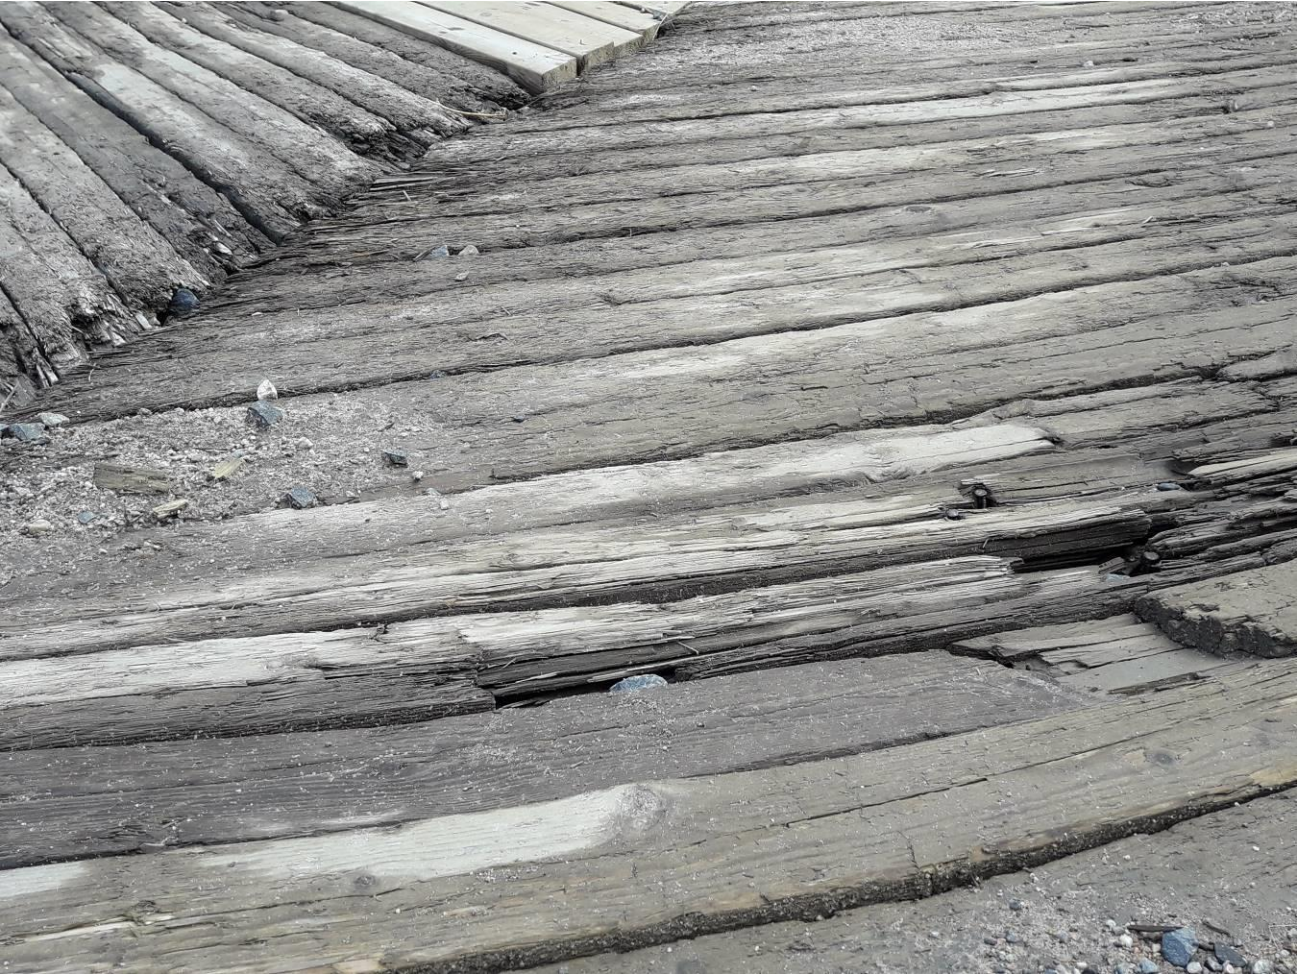
Kuva 14. Sillan kannen vauriot
