### Sillan yleistiedot

Ikä: noin 40 vuotta  
Siltatyyppi: Liimapuinen palkkisilta (Plp), puukantinen  
Rakennettu TVH:n tyyppiirrustuksia soveltaen. Tyyppiirrustukset (Plp) löytyy osoitteesta  
[https://julkaisut.vayla.fi/pdf7/arkisto\\_tyyppiirrustukset\\_web.pdf](https://julkaisut.vayla.fi/pdf7/arkisto_tyyppiirrustukset_web.pdf)

### Sillan kunto

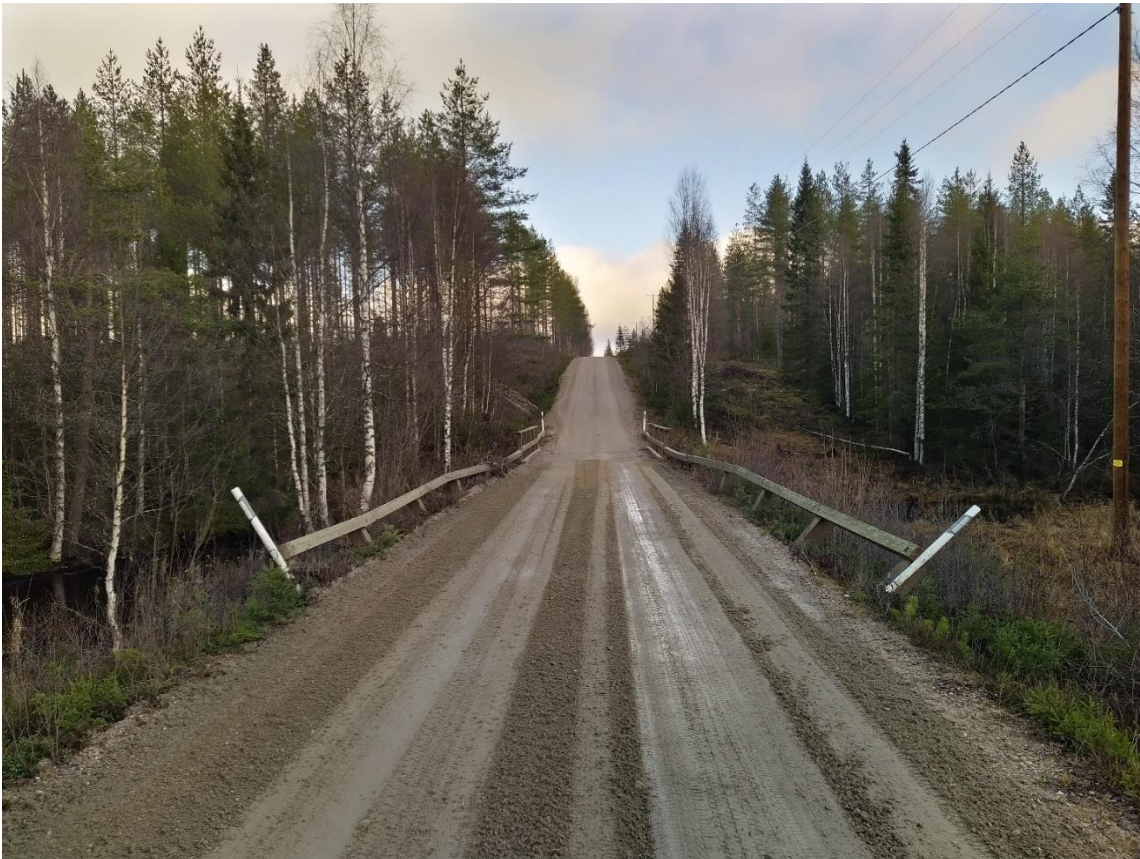
Kuva 3. Yleiskuva Papinahoon päin ja pengerkaiteet

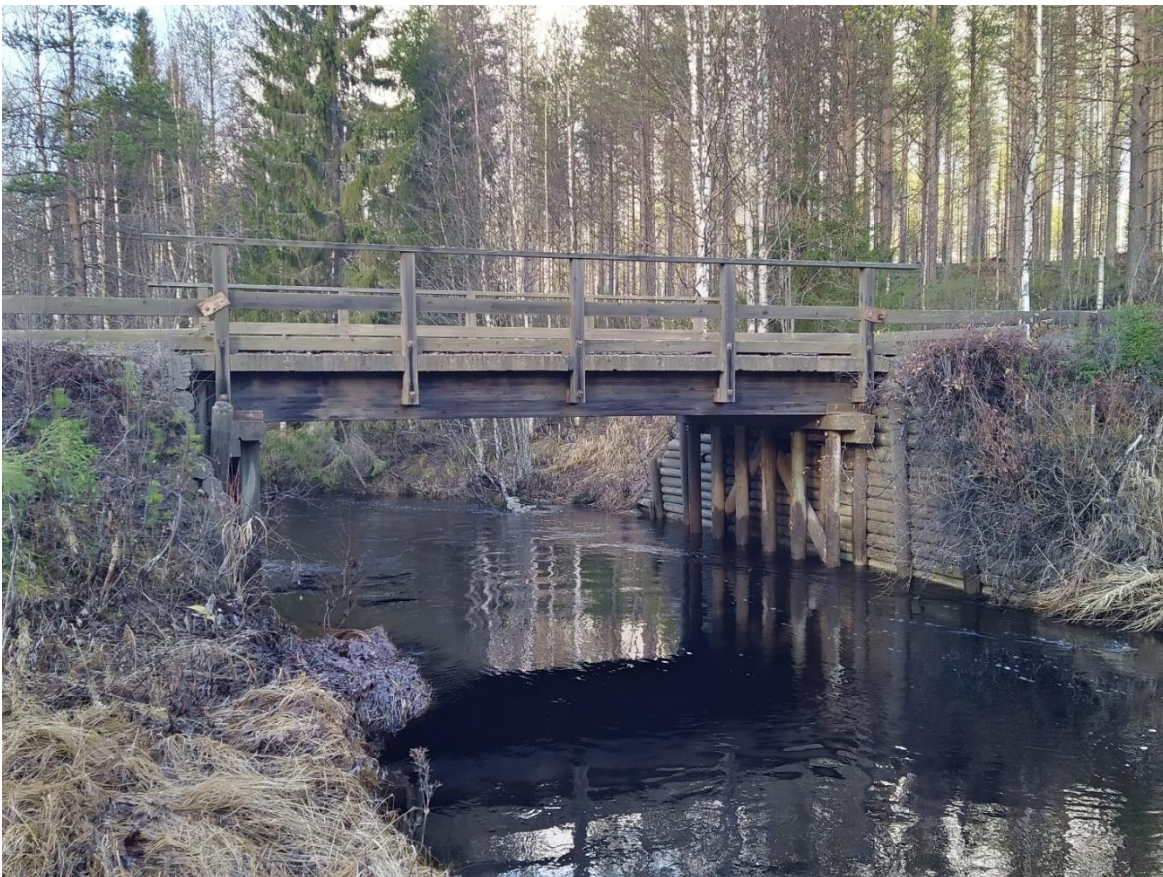
Kuva 4. Sivuprofiili ja yleiskuva sillasta

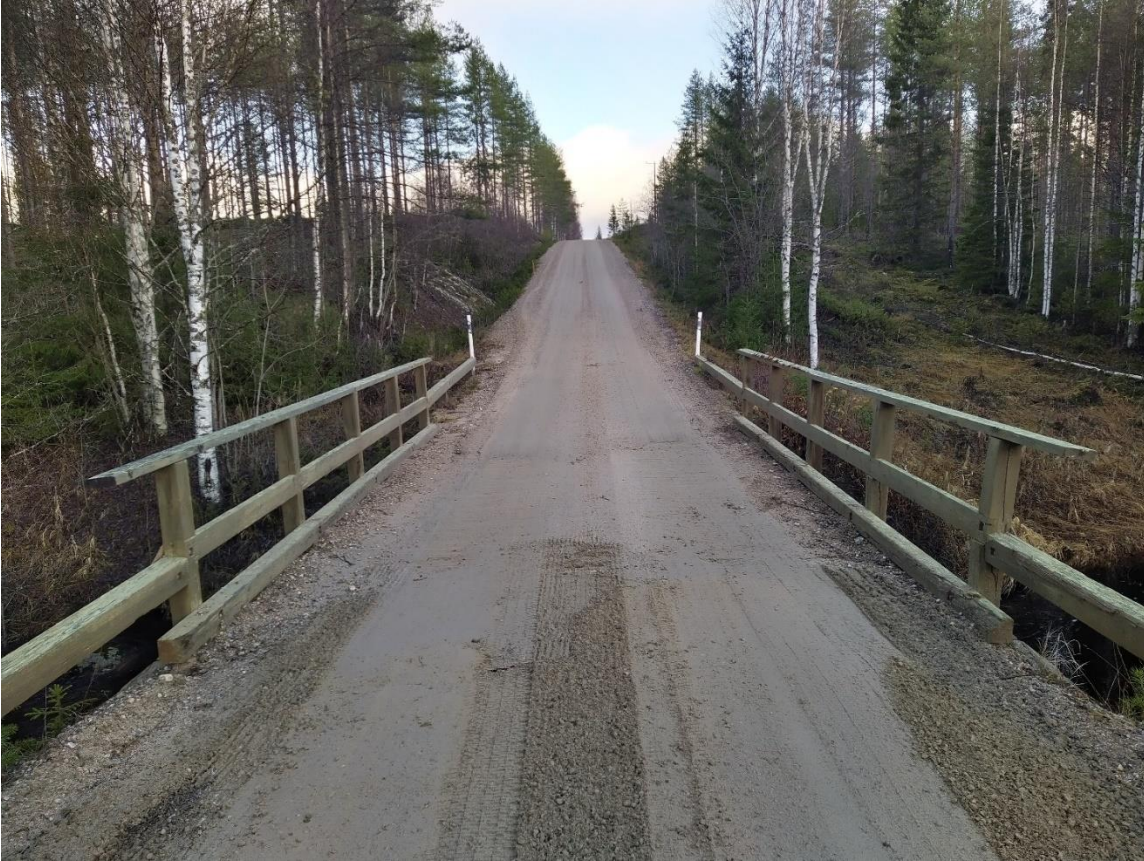
- liimapuupalkkien päällä on kestopuinen syrjälankkukansi 50 x 150 mm
- kansirakenteessa havaittavissa vakavia laho- ja kulumisvaurioita
- sillan ja penkereen kaiteissa on vakavia laho- ja kulumisvaurioita eivätkä ne täytä nykyisiä suunnittelumääräyksiä

Kuva 5. Sillan kansi ja kaidarakenteet

- Silta ei vastaa rakenteiden mitoituksen vuoksi tämän hetken kantavuusvaatimuksia. Kohteelle on tehty kuntokatselmus v.2020. Katselmuksessa on todettu, että sillan kaide- ja kansirakenteet on uusittava kiireellisenä toimenpiteenä. Kansirakenteissa on havaittu kulumisen ja iän tuomia vaurioita. Maatuki- ja perustusrakenteet sekä palkistot ovat pääosin ehjiä ja hyödyntämiskelpoisia. Kokonaiskunto on arvioitu tyydyttävälle tasolle ja silta pitäisi kunnostaa kokonaisuudessaan 5-10 vuoden kuluessa. Tämän siltakohteen suunnittelussa ja ideoinnissa on hyvä huomioida, että vanhoja rakenteita on mahdollista hyödyntää sillan korjaamis- ja uusimisvaiheessa (esim. maatukien, perustusrakenteiden ja kannatinpalkistojen osalta). Vaihtoehtona on myös suunnitella/ideoida kohteeseen kokonaan uusi siltaratkaisu.

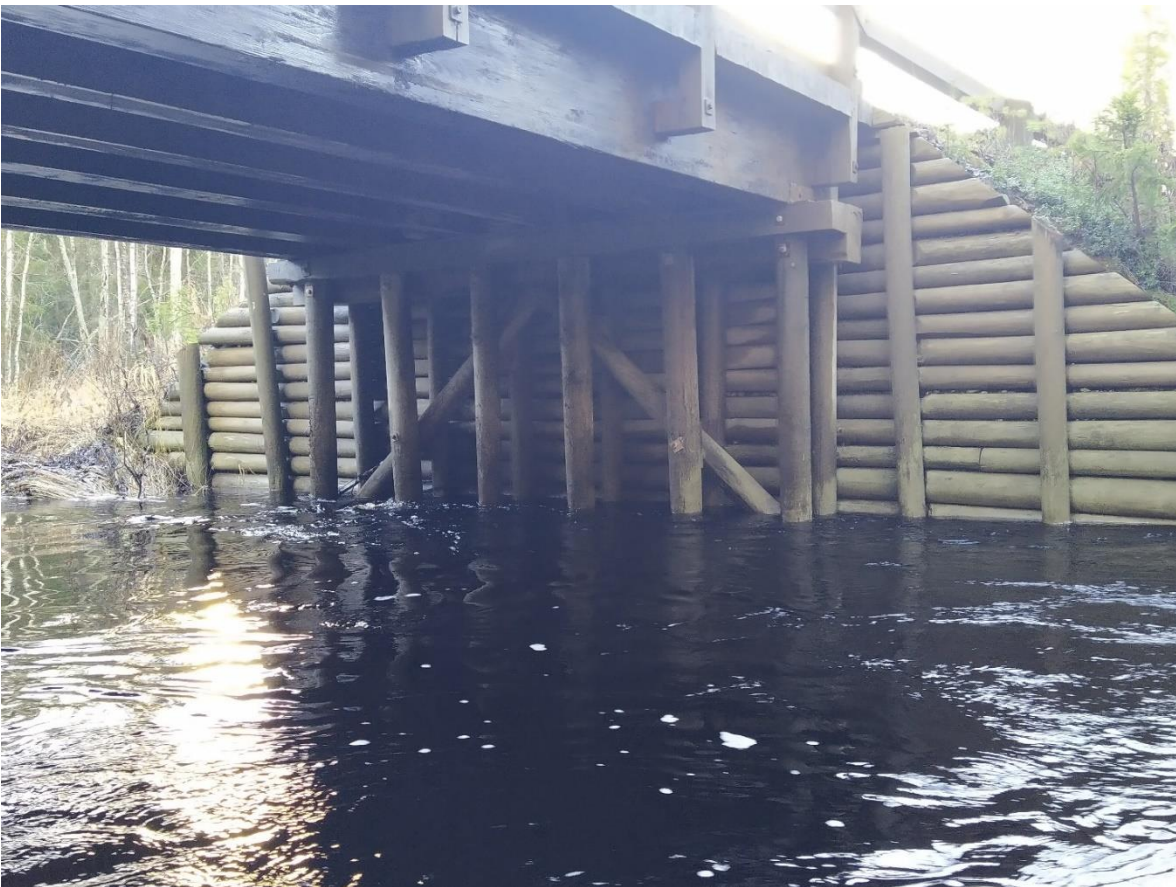
- peruspaaluissa on normaalia iän ja ympäristön aiheuttamaa kulumista
- maatuissa ja välituissa on normaalia iän ja ympäristön aiheuttamaa kulumista

Kuva 6. Maatuki ja perustusrakenteet sekä palkistot

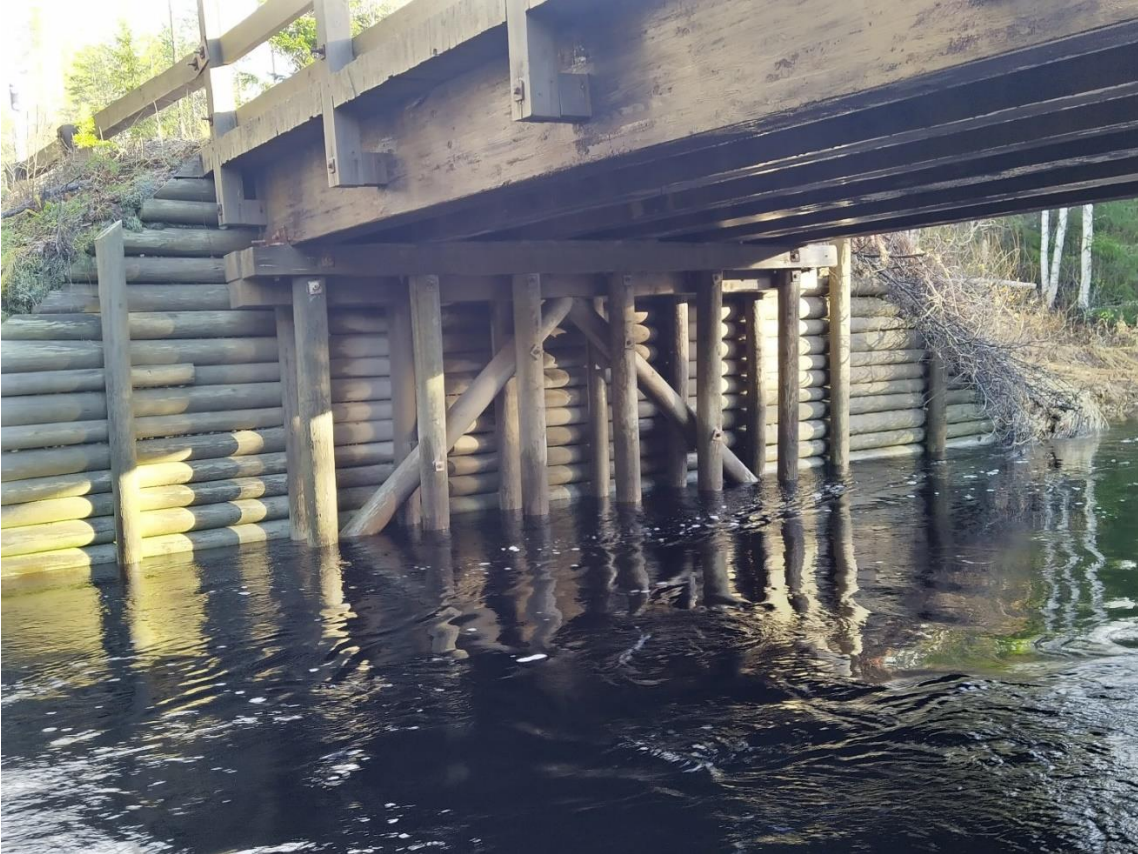
Kuva 7. Maatuki ja perustusrakenteet sekä palkistot

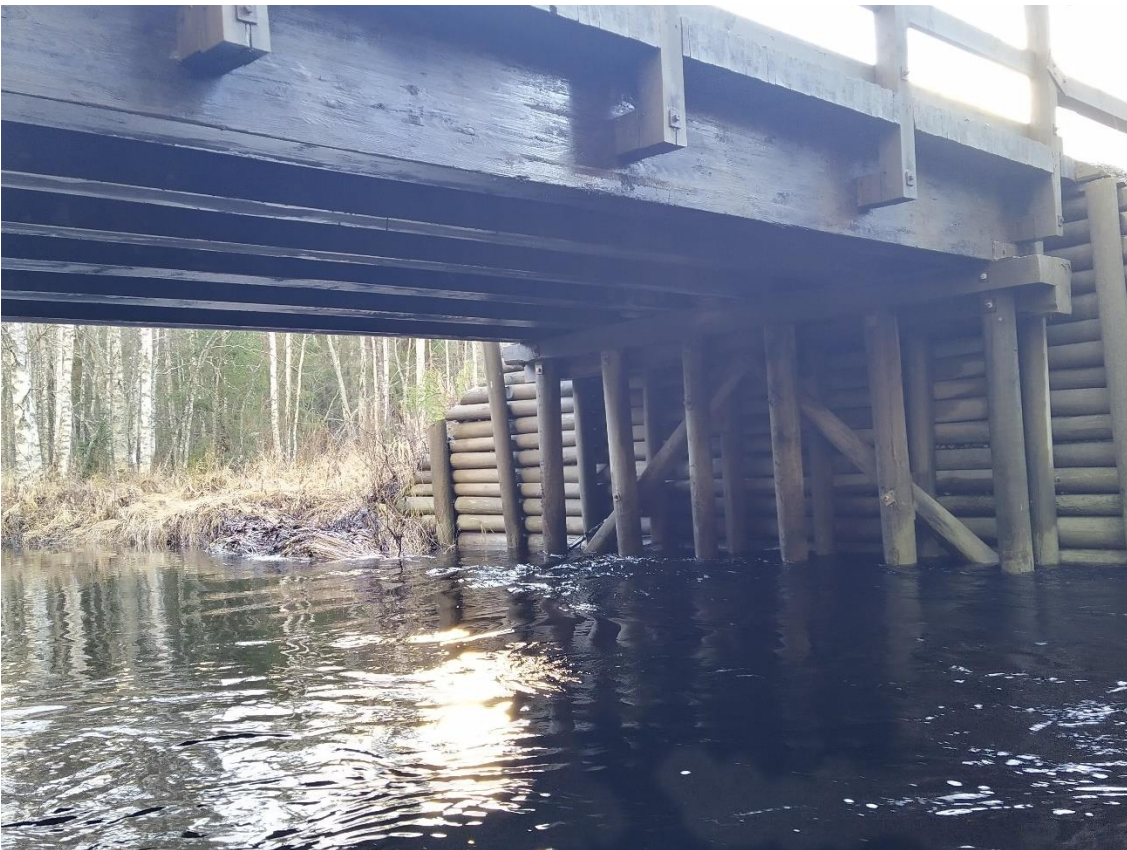
- liimapuupalkit (Plp) eivät täytä nykyisiä suunnittelumääräyksiä
- palkeissa normaalia iän ja ympäristön aiheuttamaa kulumista

Kuva 8. Kannatinpalkistot (Plp)

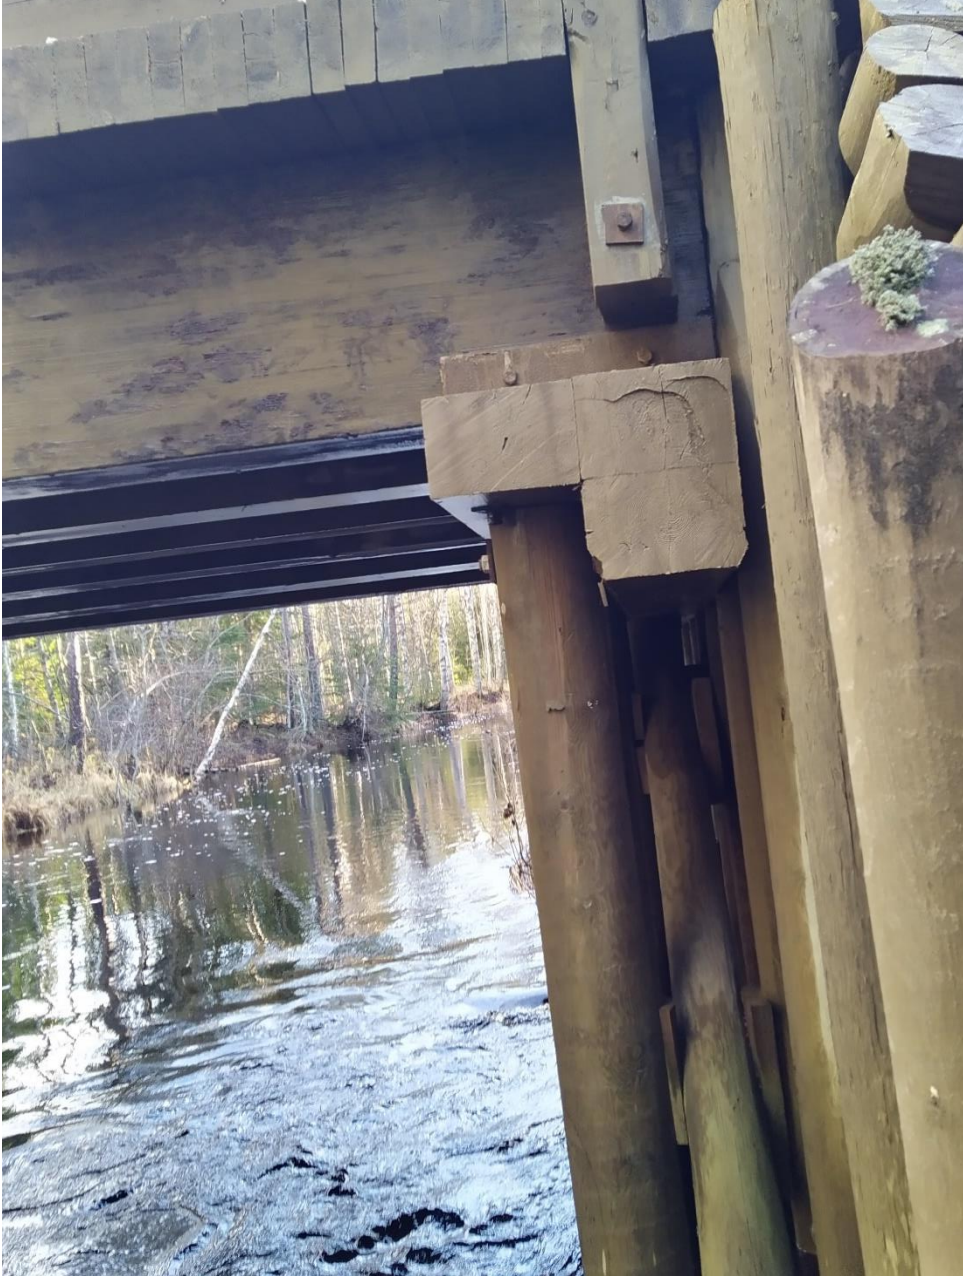
Kuva 8. Laakeritaso, puupaalut ja maatuet

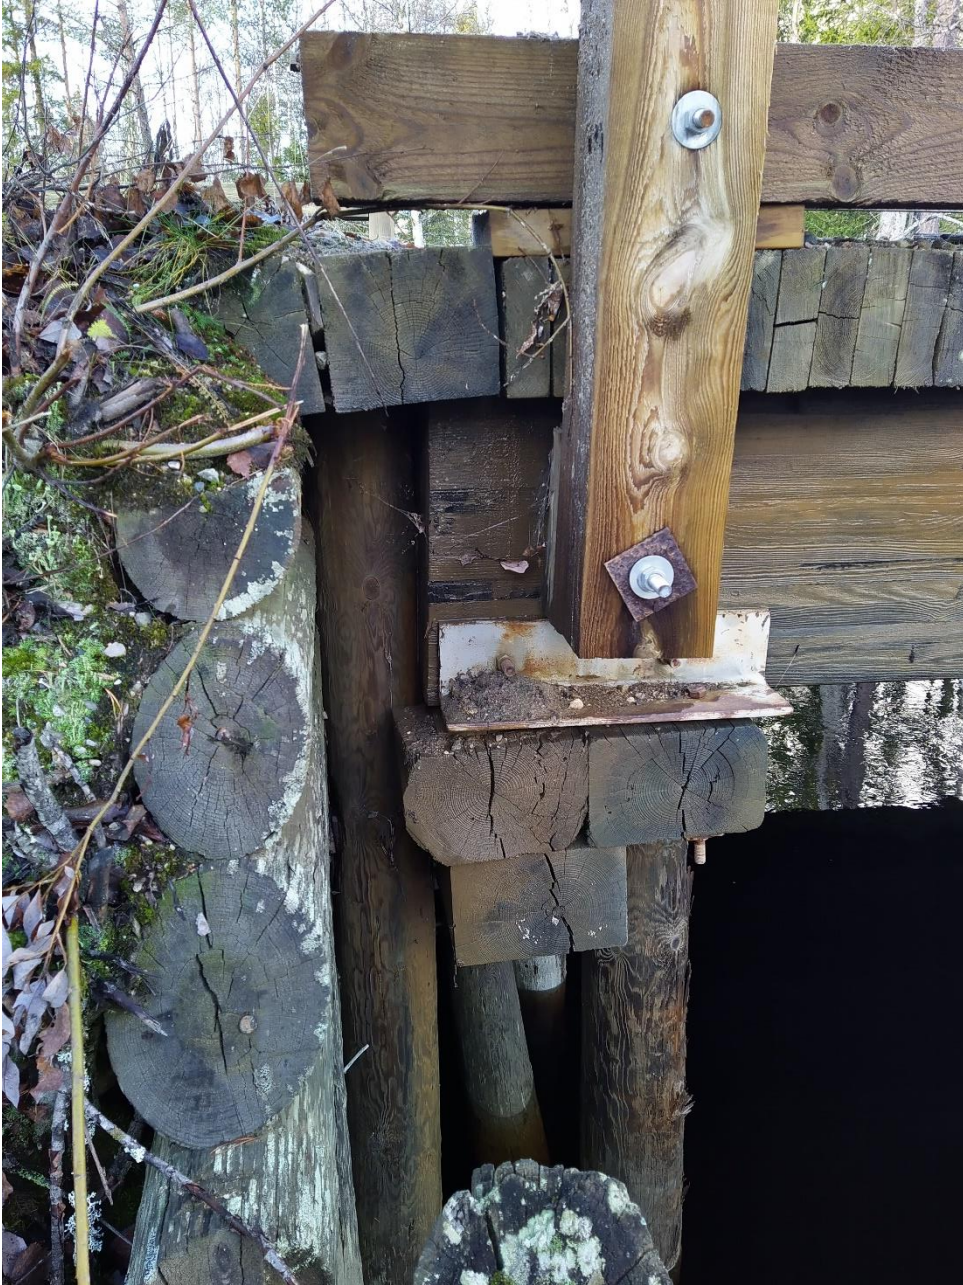
Kuva 9. Maatuki, laakeritaso ja kansirakenne

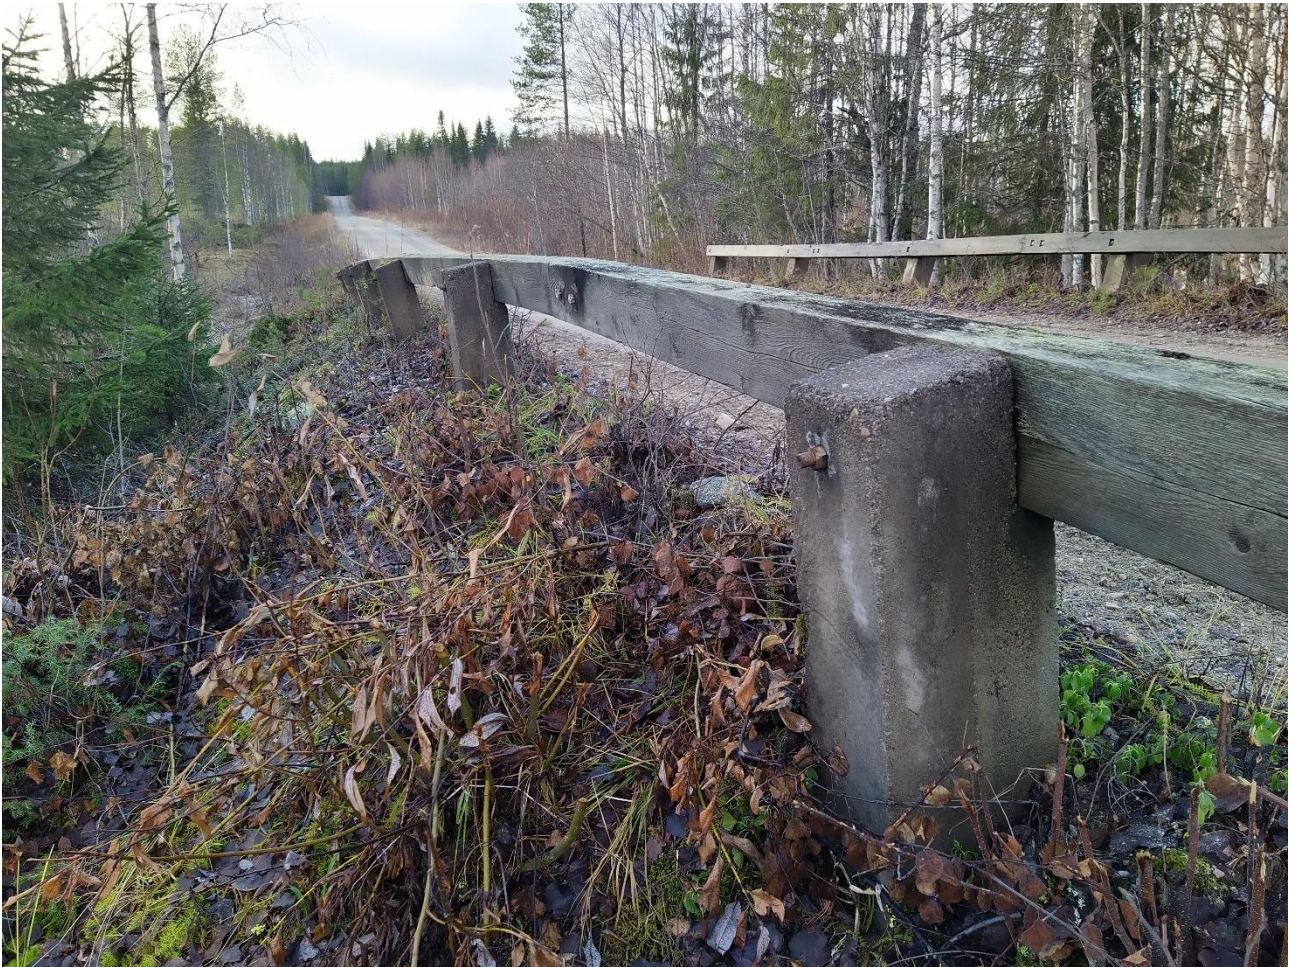
Kuva 10. Pengerkaiderakenne
