**Luukkaanhontien, Kynsijoen sillat, Posio**

## YLEISTARKASTUSRAPORTTI

Kynsijoen sillat, Luukkaanahontie Posio

25.8.2015

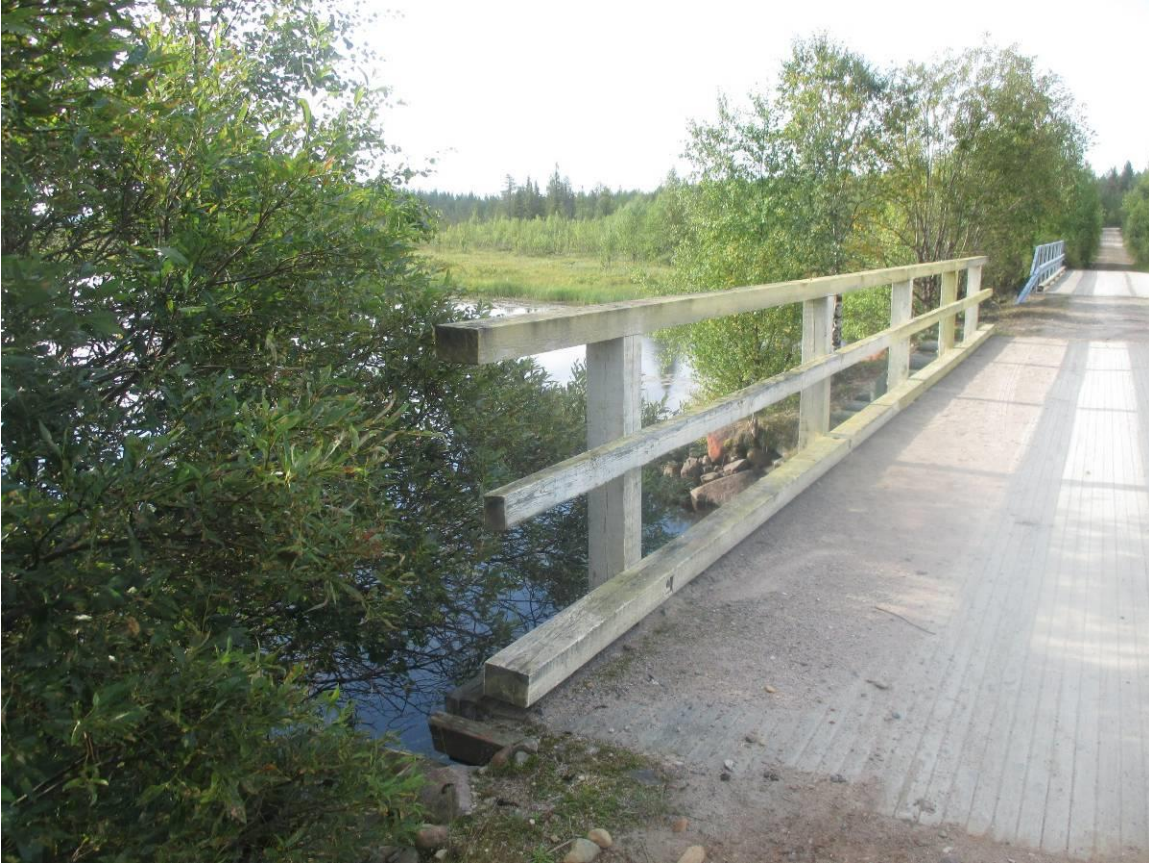
-kaiteet eivät täytä nykyisiä kaidemääräyksiä

-pengerkaiteet puuttuvat kokonaan

Kaiteet muodostavat turvallisuusriskin. Sillan kaiteet eivät rakenteensa ja kuntonsa puolesta kestä ajoneuvoliikenteen aiheuttamia vaakasuoria törmäyskuormia. Pengerkaiteet puuttuvat kokonaan.

**Kuva 10. Sillan kaiteet, pengerkaiteet puuttuvat.**

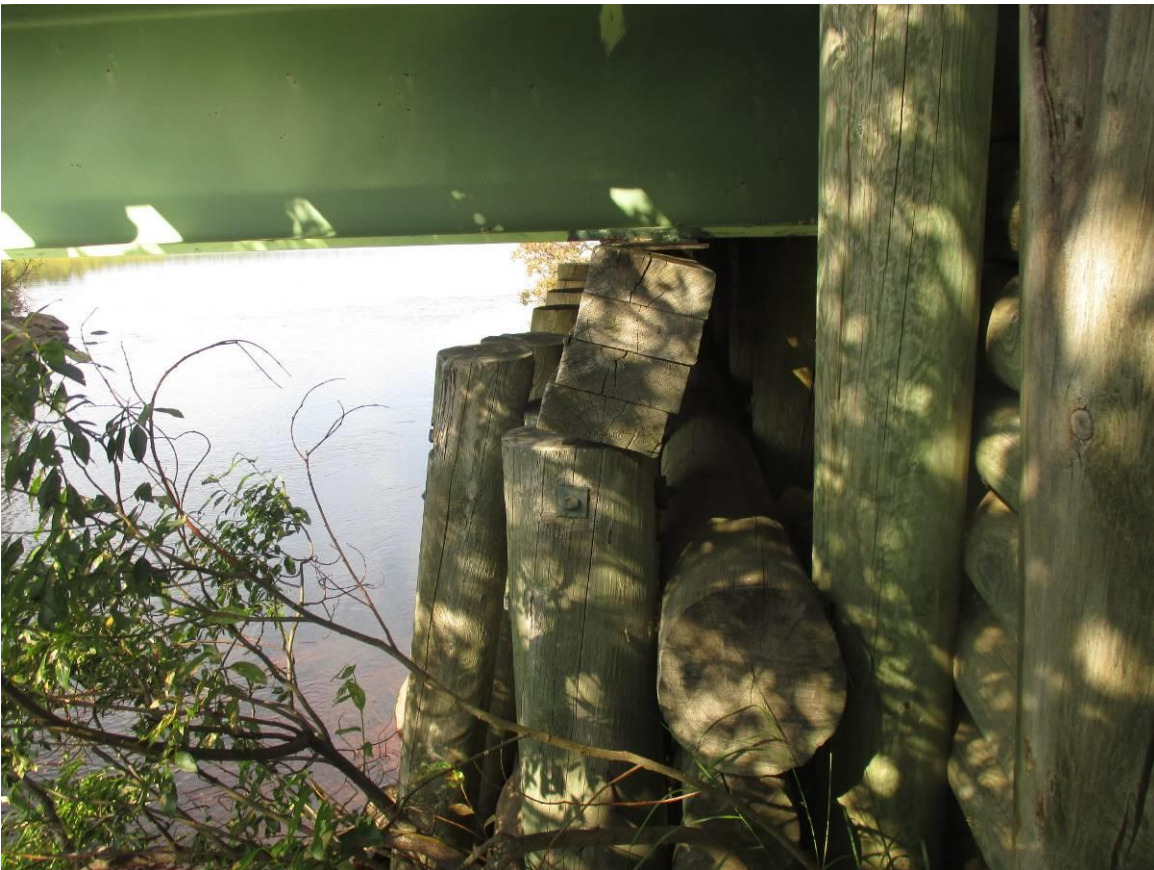
- vaurioluokan 4 eroosiovaurioita kauttaaltaan
- vaurioluokan 3 siirtymistä kauttaaltaan
- vaurioluokan 4 siirtymistä laakeritasona toimivassa niskapuussa

**Kuva 11. Maatuki 1. , vauriot.**

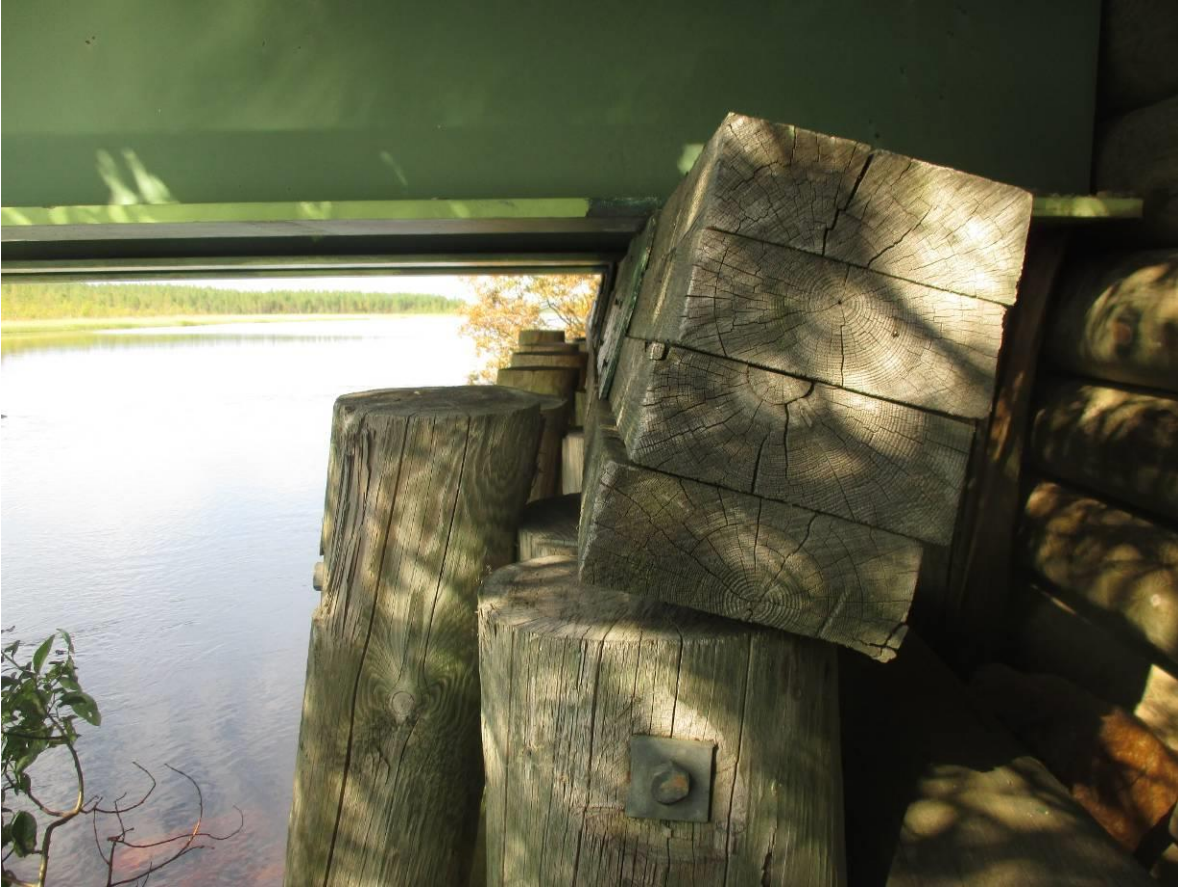
Perustuspaalut ovat suunnittelu- ja rakennusvirheiden seurauksena päässet siirtymään, jolloin myös laakeritasona toimivat niskapuut ovat kallistuneet. Tämä aiheuttaa vakavan turvallisuusriskin kantavuuden alenemisen vuoksi.

Kuva 12. Maatuki 1. , vauriot, laakeritason kallistuminen.

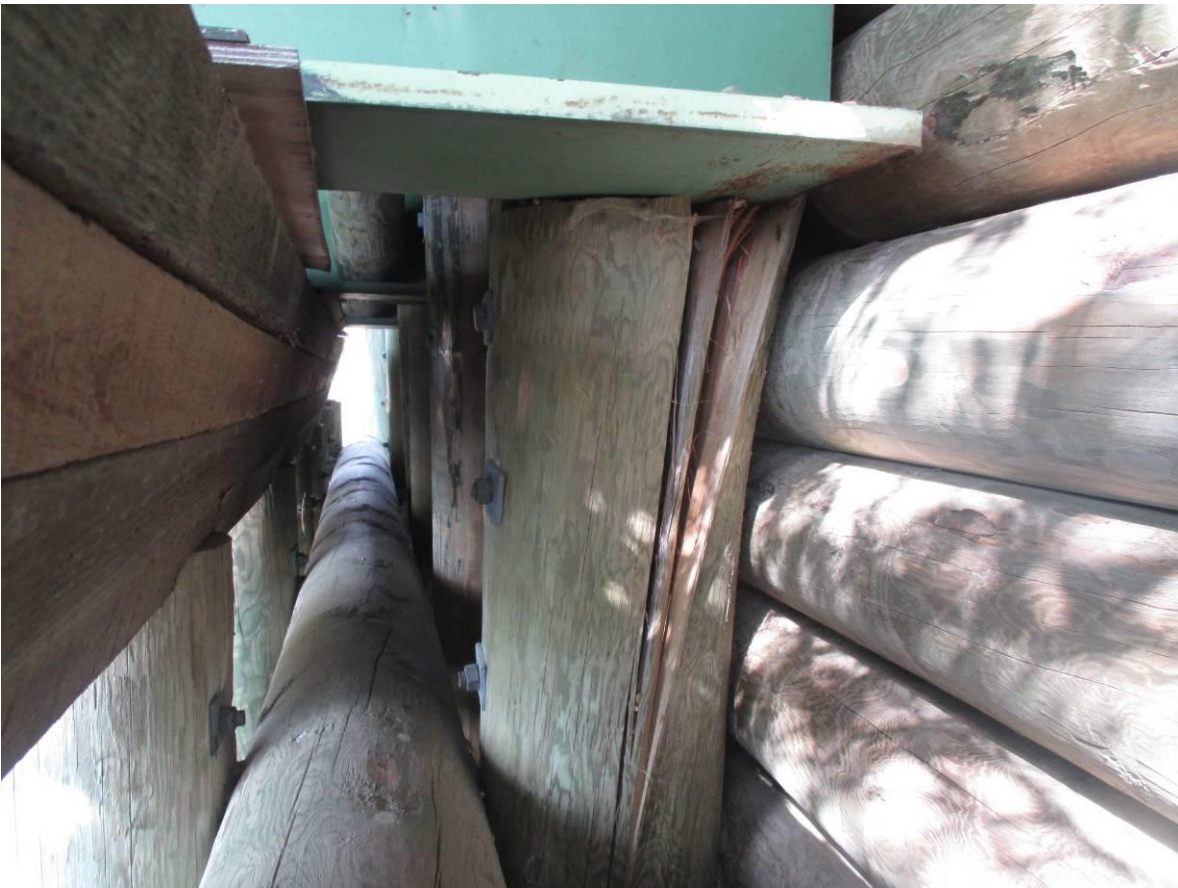
Kuva 13. Maatuki 1. , vauriot, tukipuun halkeama.

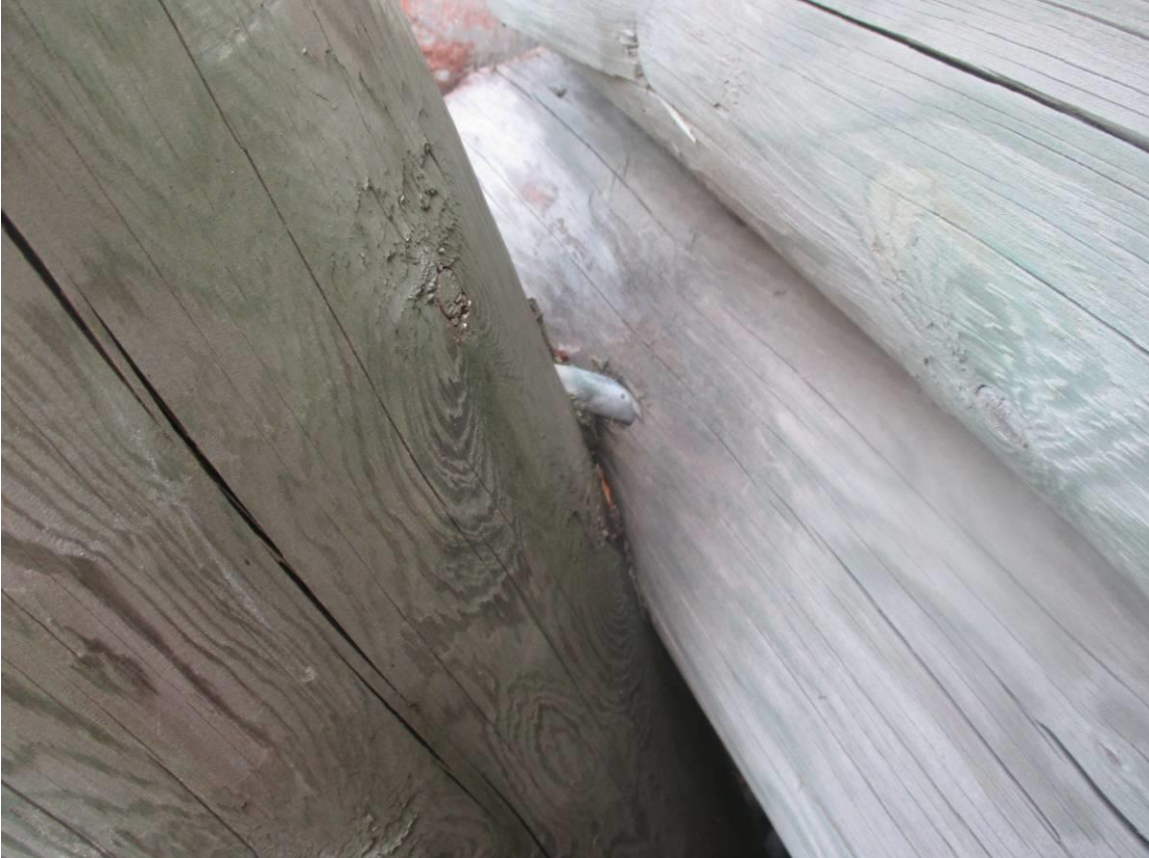
Kuva 14. Maatuki 1. , vauriot, perustuspaalun kiinnitys tukipuuun.

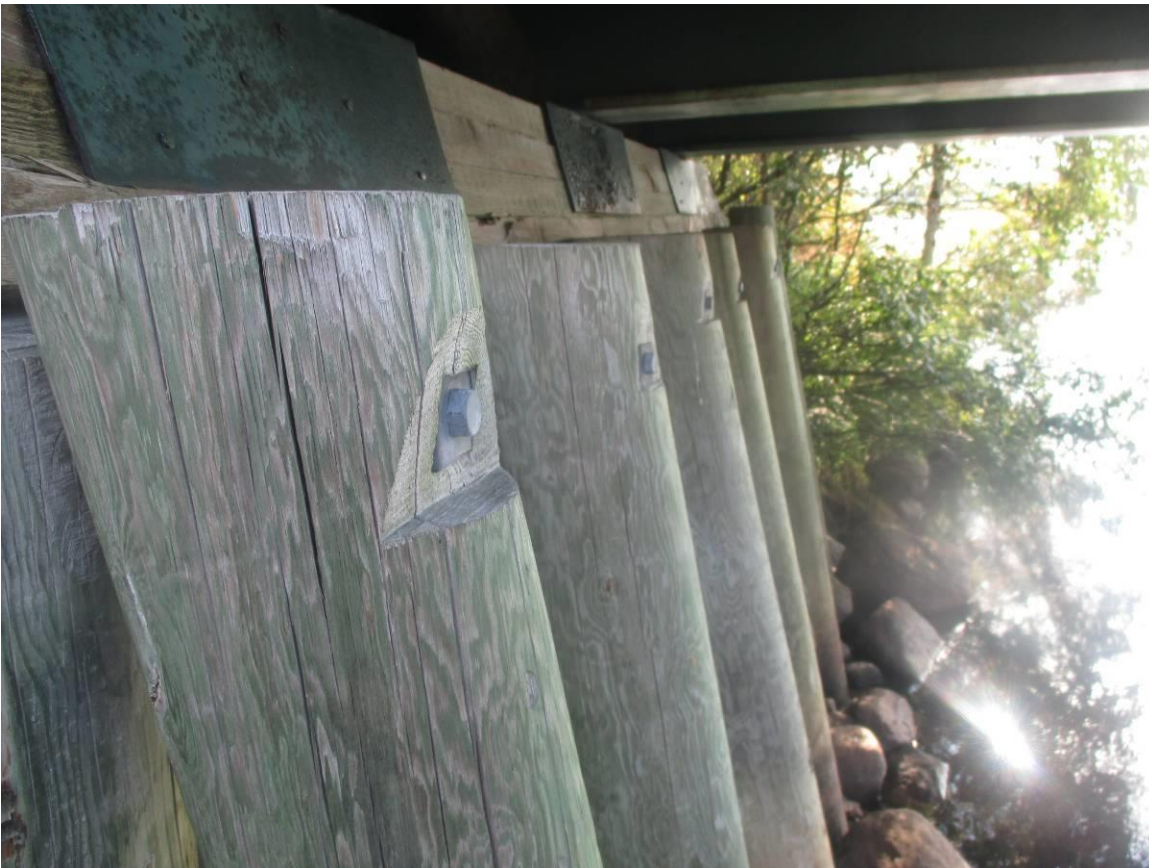
Kuva 15. Maatuki 1. , vauriot, pulttien kiinnityspaikka liian ylhäällä ja materiaalin vahvuus ei riittävä.

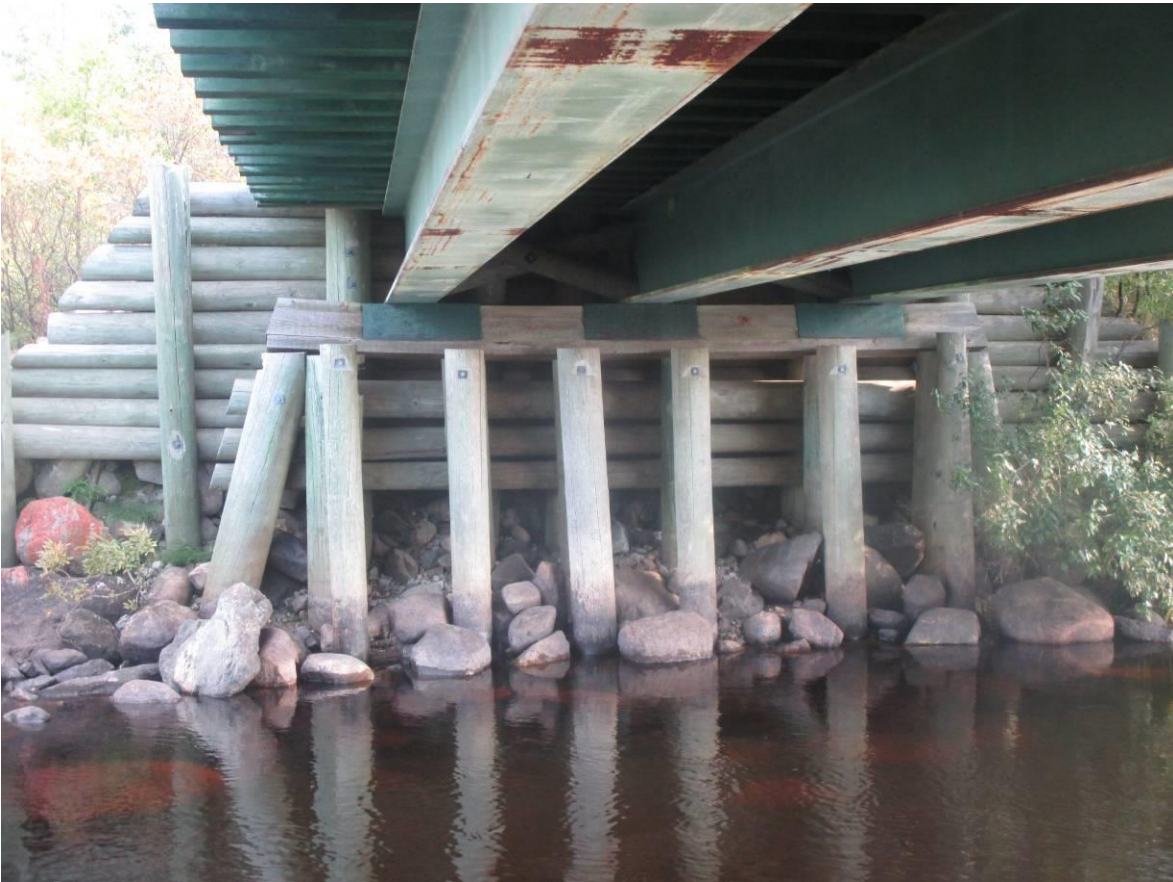
Maatukien eroosioaurio voi aiheuttaa vakavan turvallisuusriskin, jos maa-ainesten huuhtoutuminen jatkuu ja aiheuttaa perustuksille ja tielle epävakautta. Maatukien eroosioauriot johtuvat suunnittelu- ja rakennusvirheistä. Maatuissa seinäpuita ei ole asennettu riittävän alhaalle, jolloin vesi on päässyt syövyttämään maa-ainesta.

Kuva 16. Maatuki 1. , eroosiosvauriot.

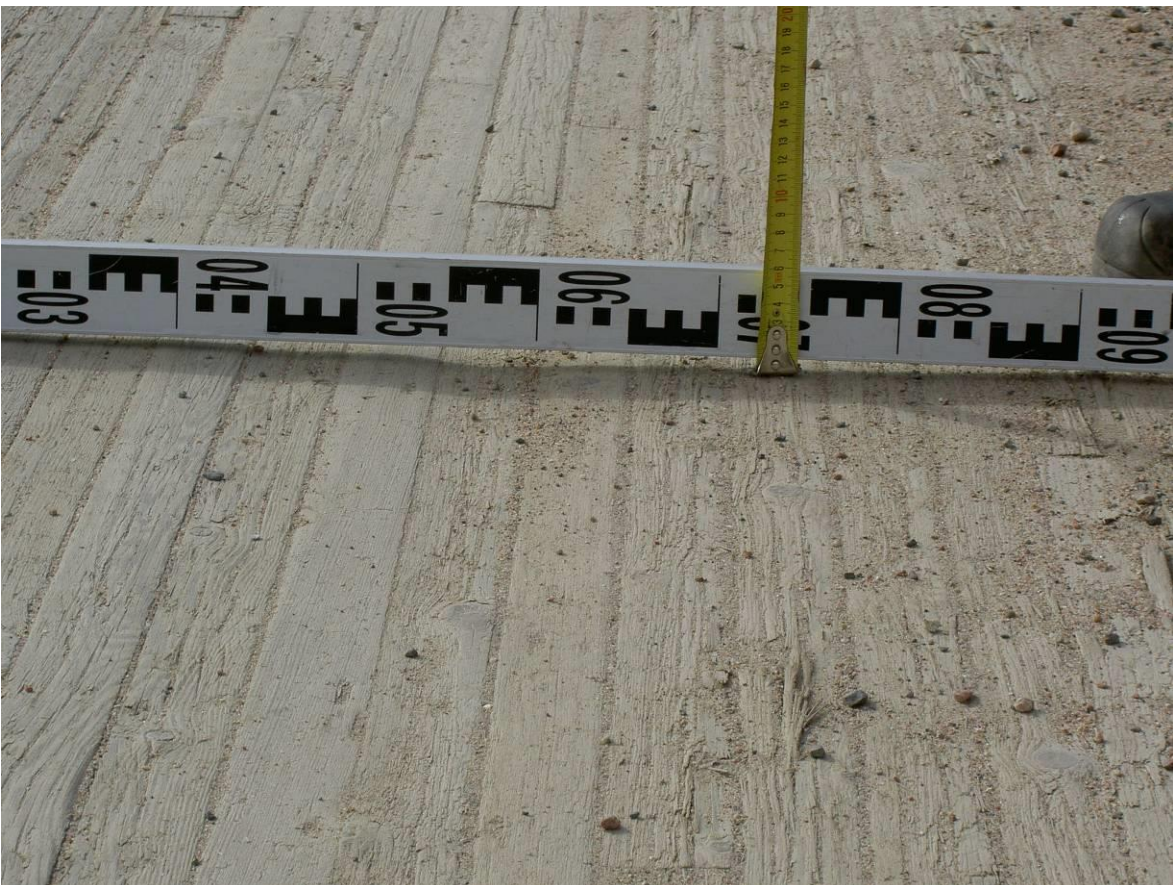
-vaurioluokan 3 kulumaa puukannessa

Sillan puinen kansilankutus on kulumisen seurauksena vaurioitunut. Lisäksi sillan kansilankutuksen vahvuus, 125 mm, ei täytä nykyisiä suunnittelumääräyksiä. Sillan hyödyllinen leveys on 4,0 m. Nykyisten suunnittelumääräysten mukaan leveys tulisi olla väh. 4,5 m.

Kuva 17. Kannen kulumisvauriot.

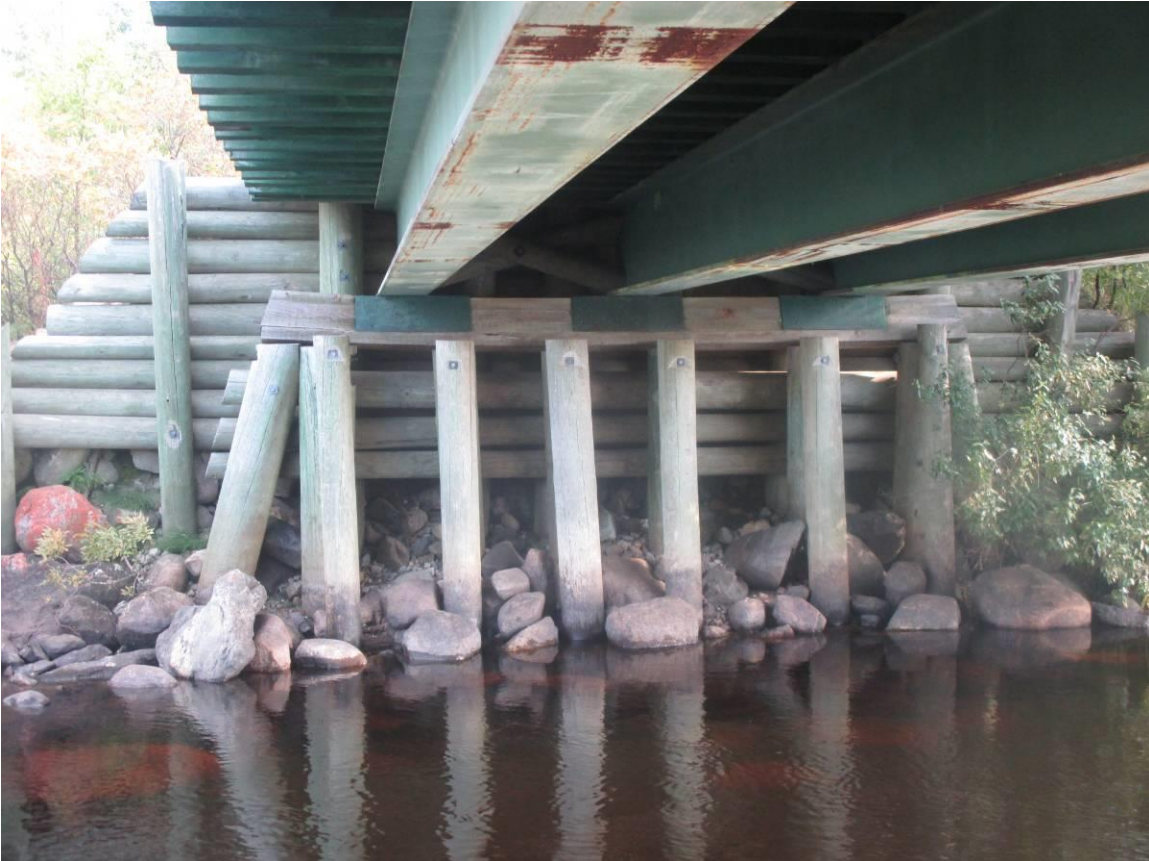
-vaurioluokan 1 korroosioaurioita teräspalkeissa

Kuva 18. Teräspalkkien korroosiovauriot.

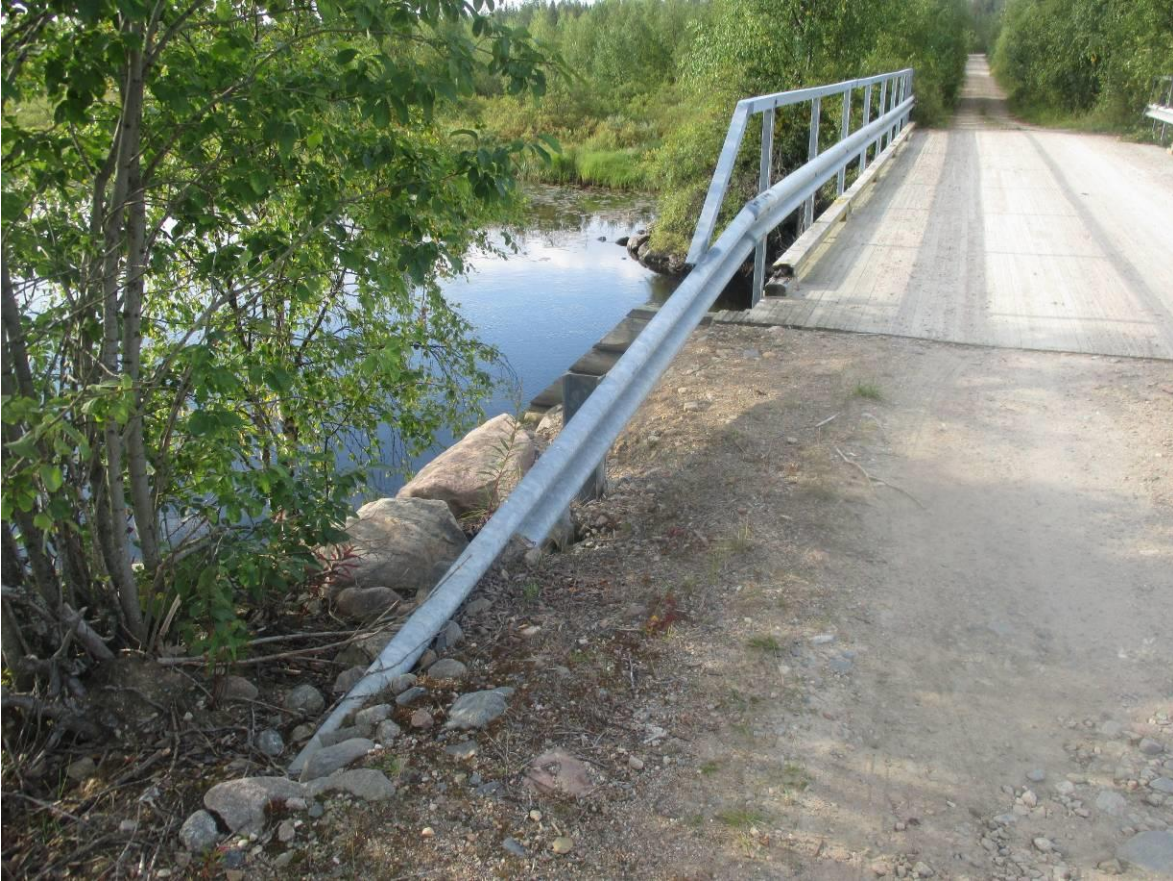
-kaiteet eivät täytä nykyisiä korkean tiheän kaiteen kaidemääräyksiä

-pengerkaiteet puuttuvat kokonaan

Kuva 26. Sillan kaiteet, pengerkaiteet puuttuvat.

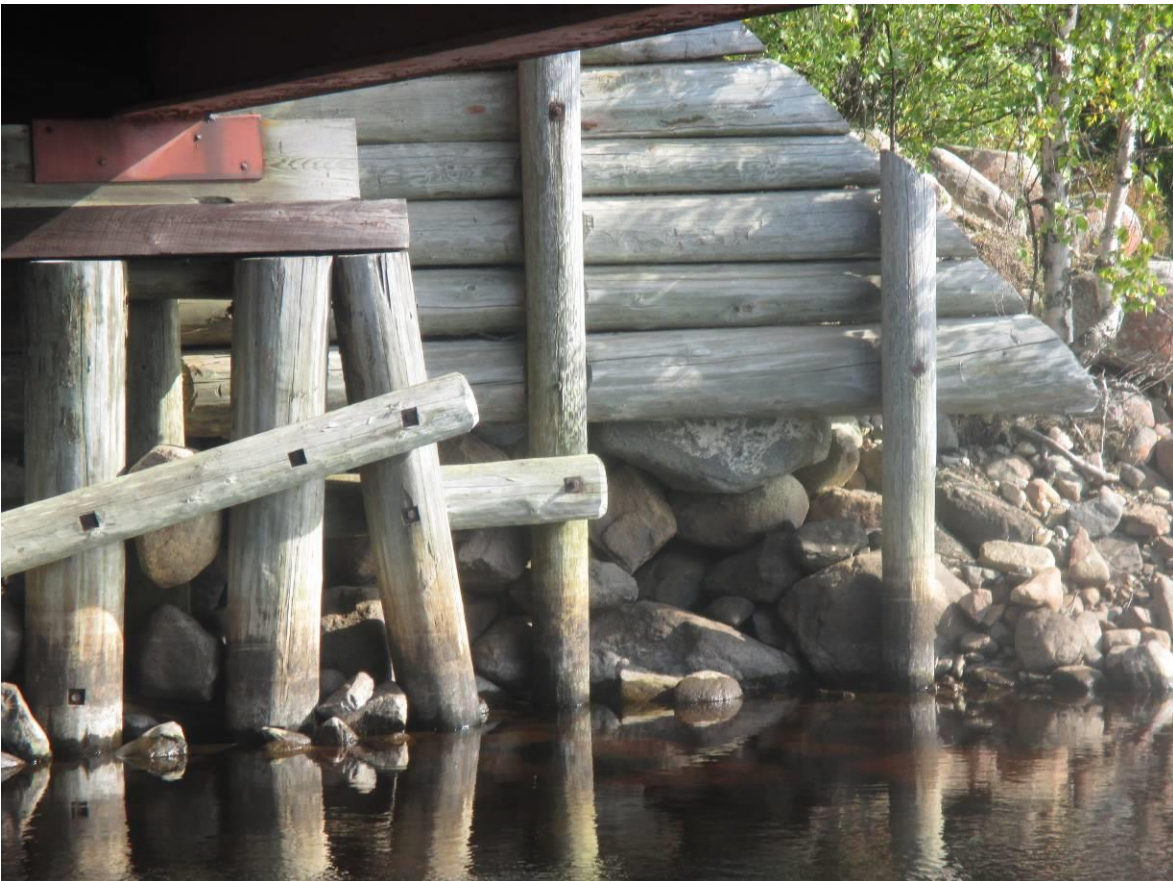
-vaurioluokan 4 eroosioaurioita kauttaaltaan

Kuva 27. Maatuki 1. , eroosiovauriot.

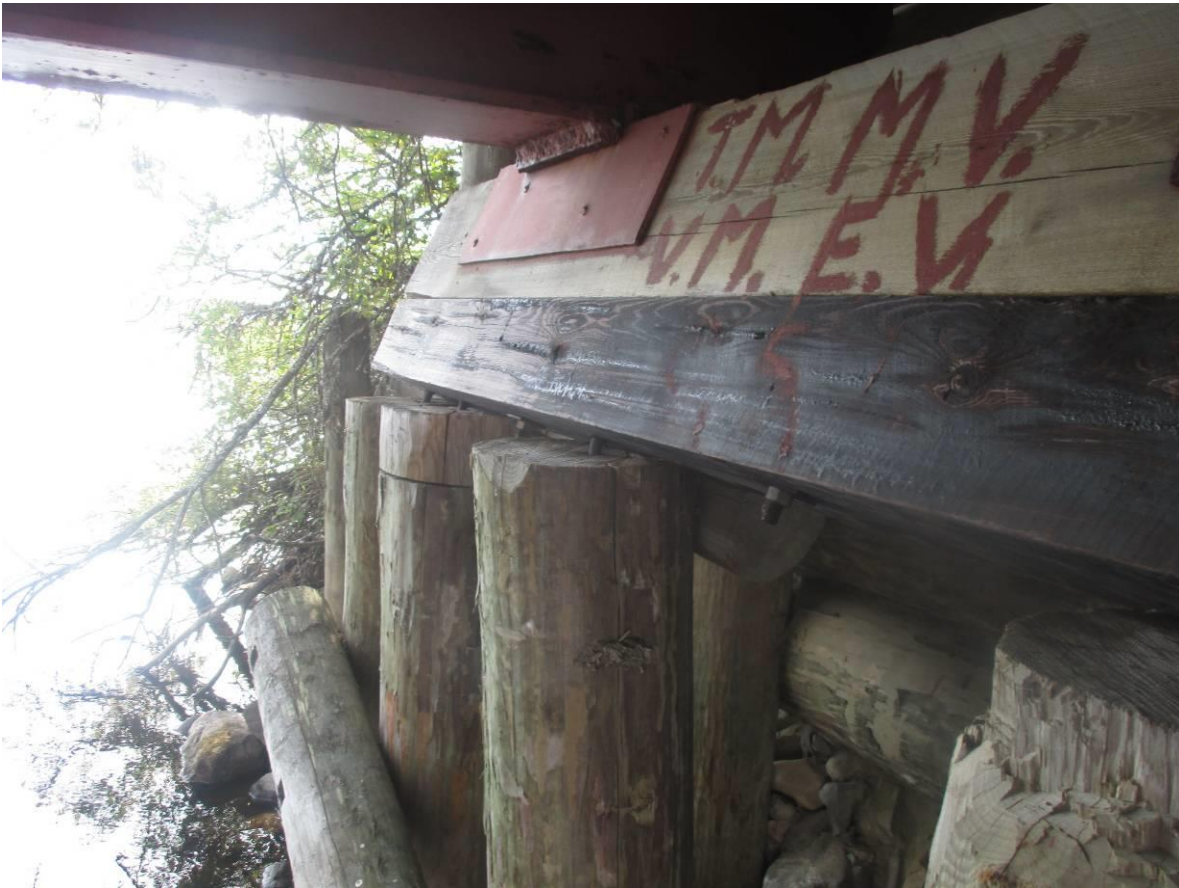
-vaurioluokan 4 siirtymistä laakeritasona toimivassa niskapuussa

Kuva 28. Maatuki 2. , kallistumisvaurio.

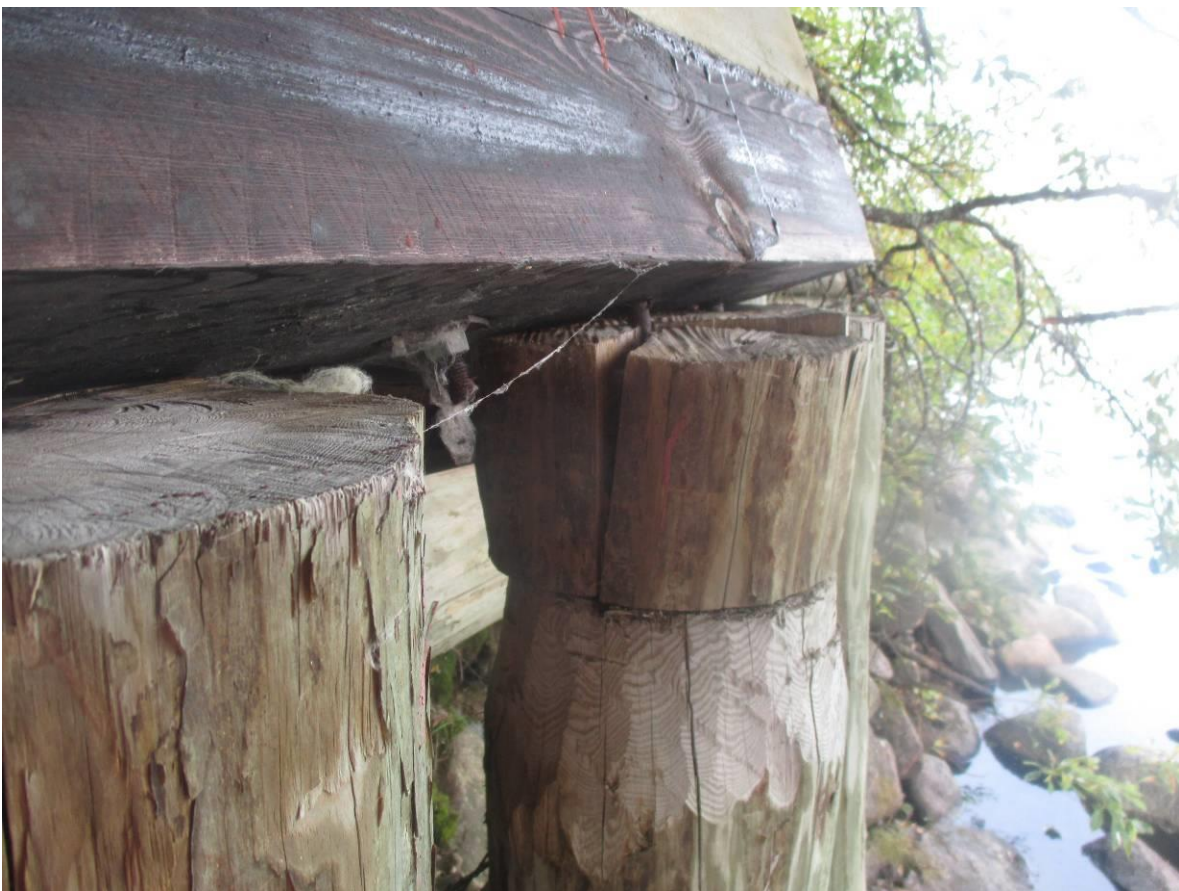
Kuva 29. Maatuki 2. , paalun rakennusvirhe ja halkeamisvaurio.

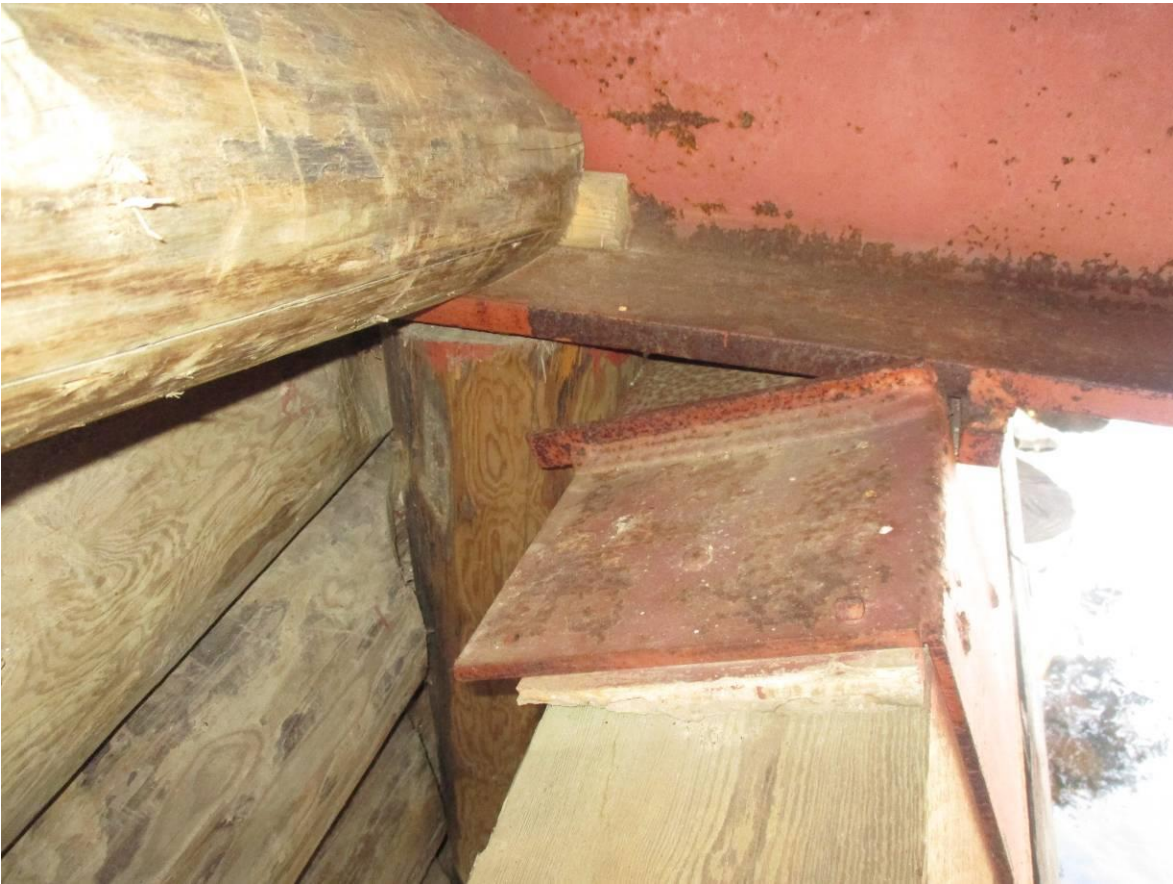
Kuva 30. Maatuki 2. , kiinnityksen irtoamisvaurio.

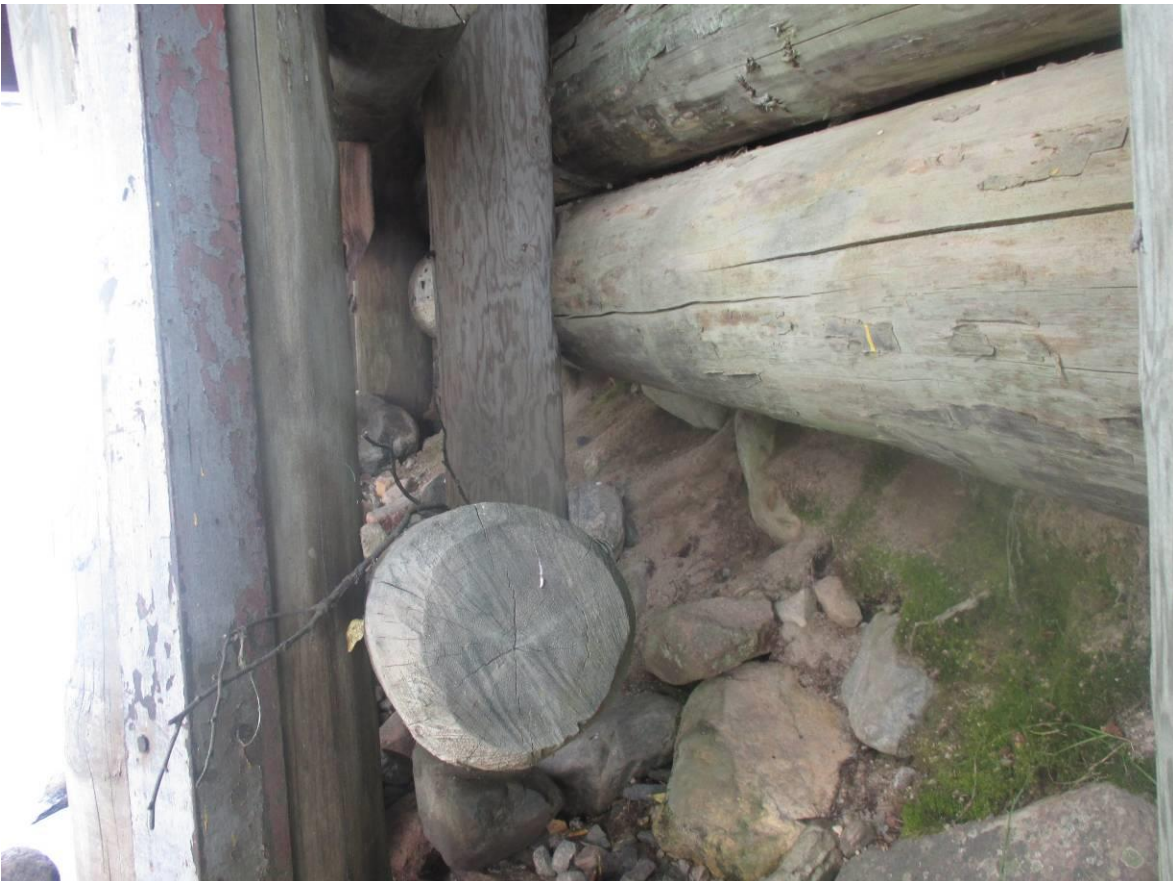
-vaurioluokan 4 eroosioaurioita kauttaaltaan

Kuva 31. Maatuki 2. , eroosiovauriot.

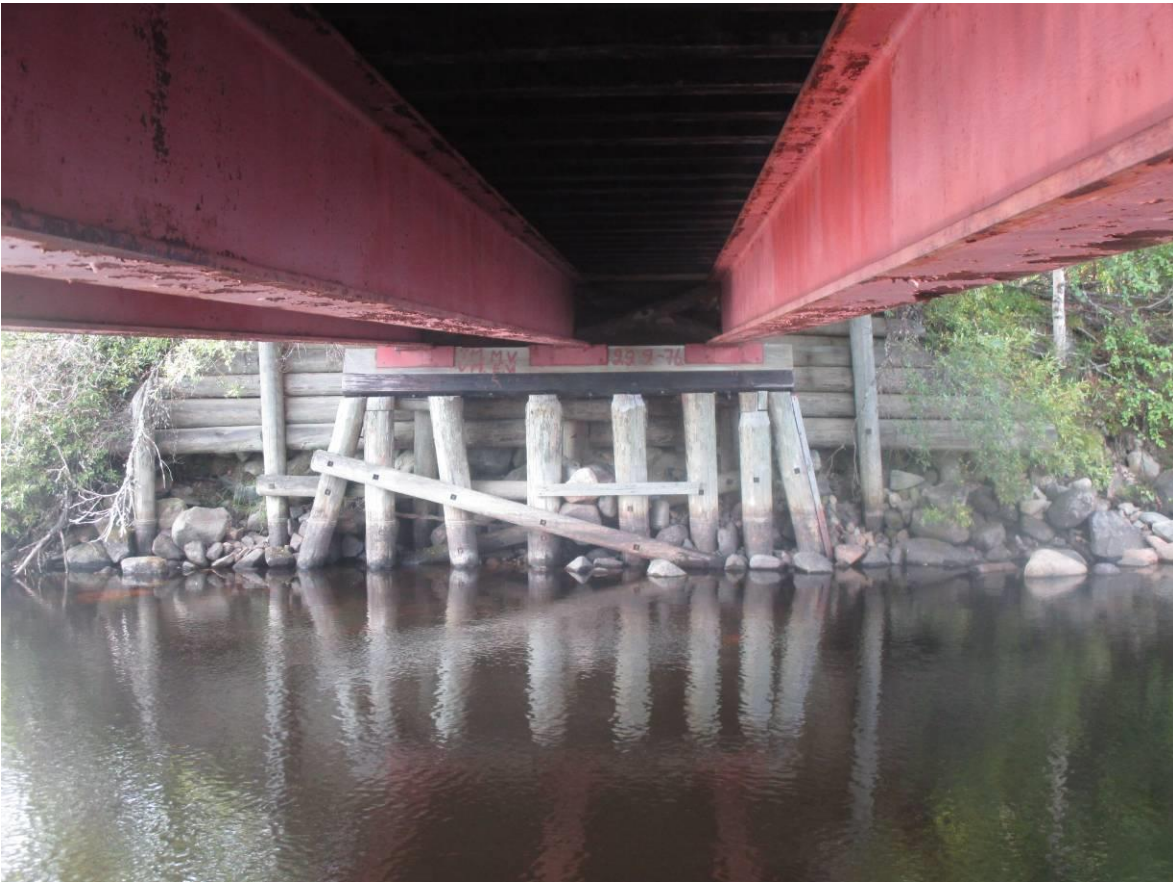
-vaurioluokan 1 korroosiovaurioita teräspalkeissa

Kuva 32. Sillan teräspalkkien korroosiovauriot.

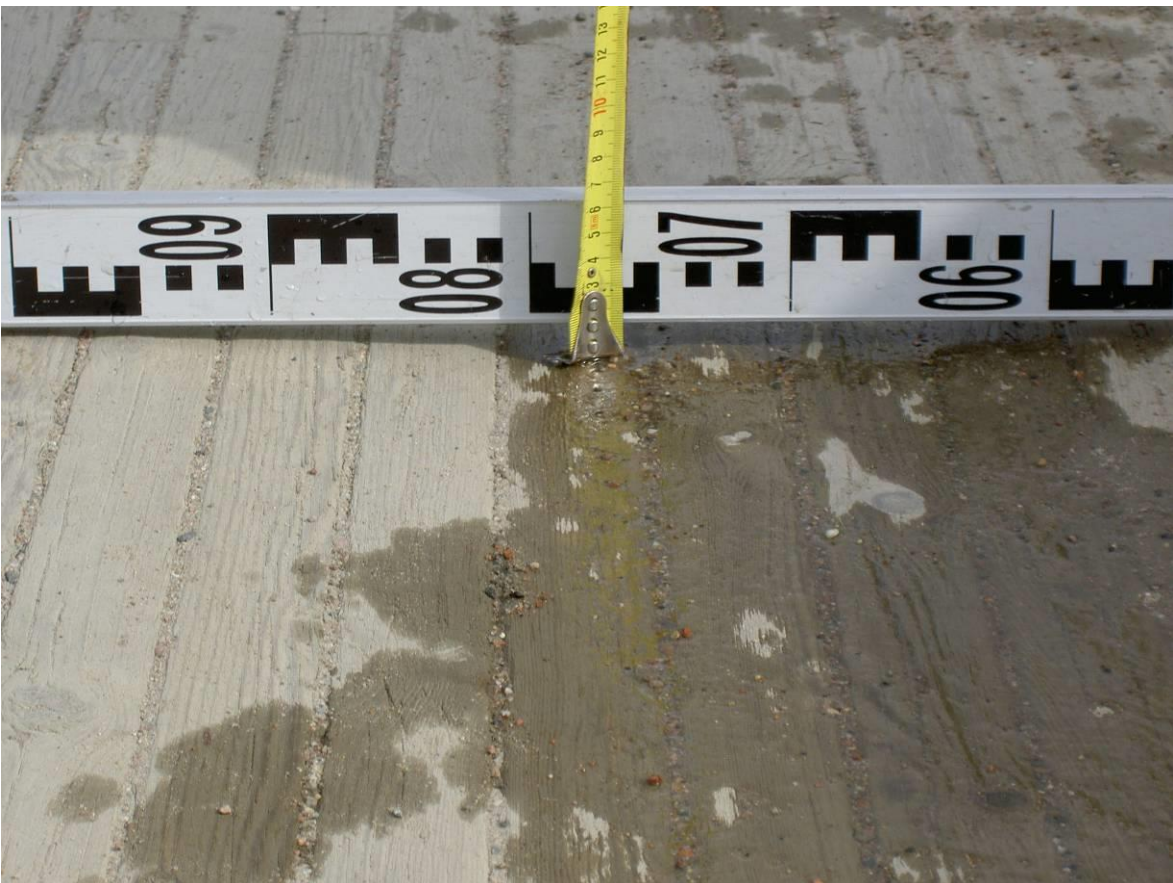
-vaurioluokan 3 kulumaa puukannessa

Kuva 33. Sillan kannen kulumisvauriot.

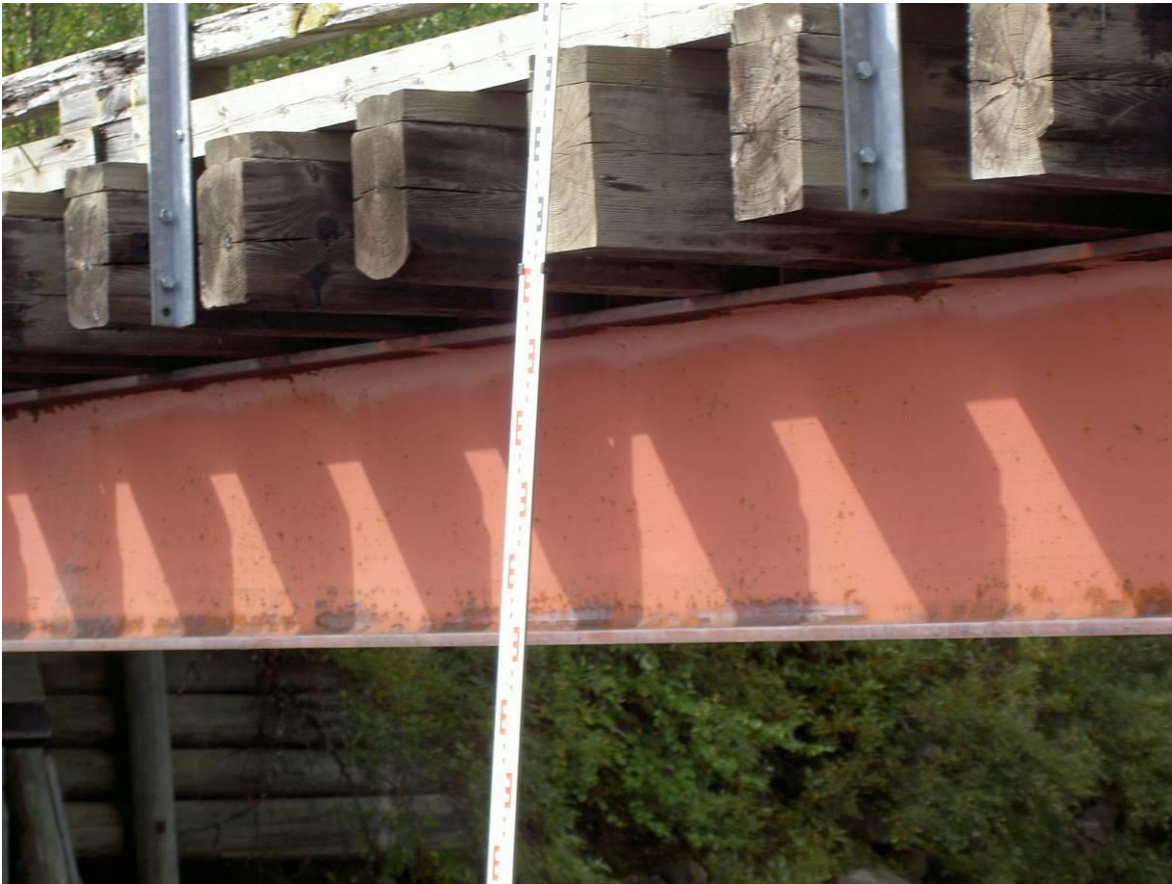
Kuva 34. Sillan kaidepylväiden puutteellinen kiinnitys.
