Niskakosken silta, Suomussalmi

Kuntokartoitus 17.8.2020

Kuntokartoitus

Tarkastaja: Matti Mikkonen 17.8.2020

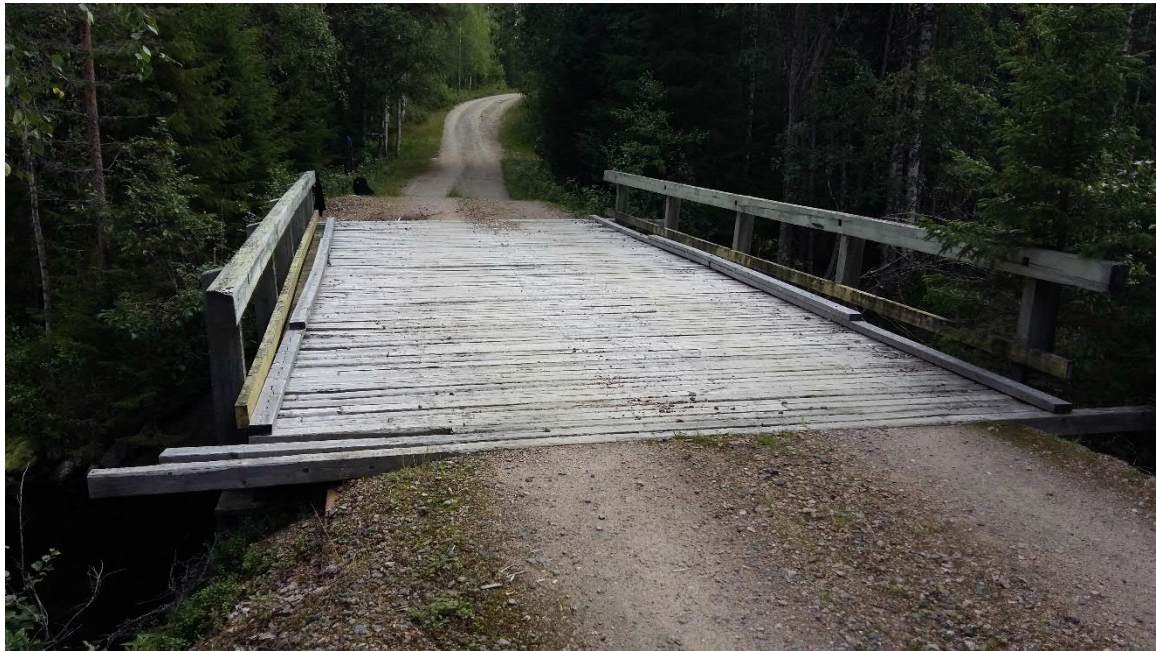
Kuva 2. Yleiskuva sillan länsipuolelta (inventointisuuntaan)

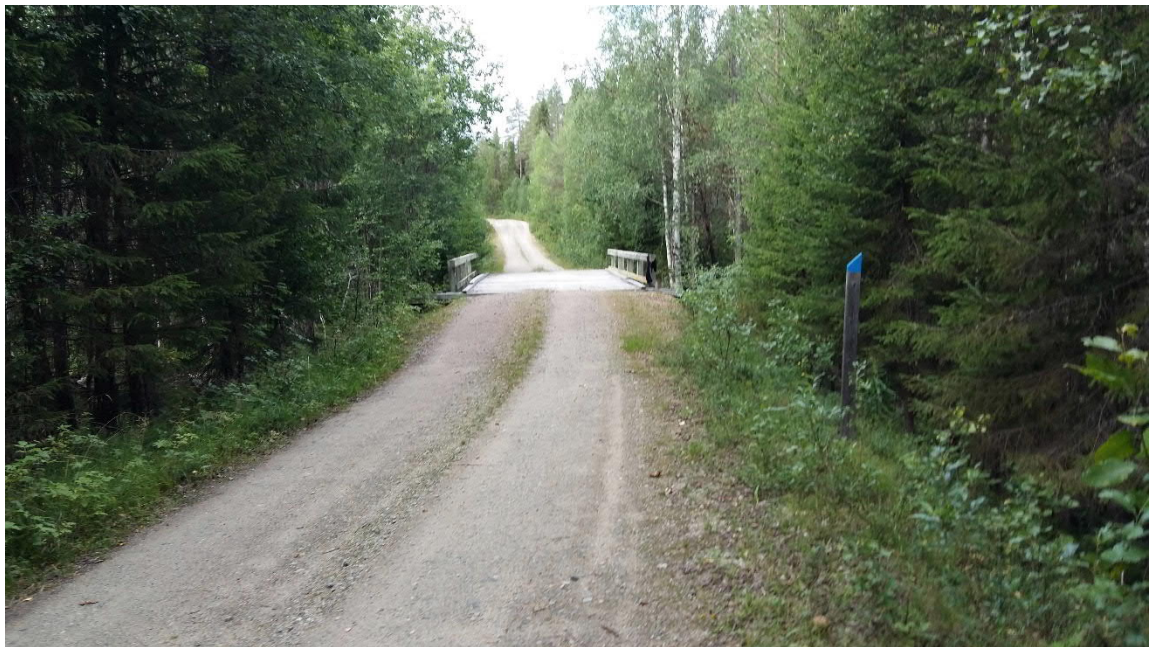
Kuva 3. Yleiskuva sillan itäpuolelta (inventointisuuntaa vastaan)

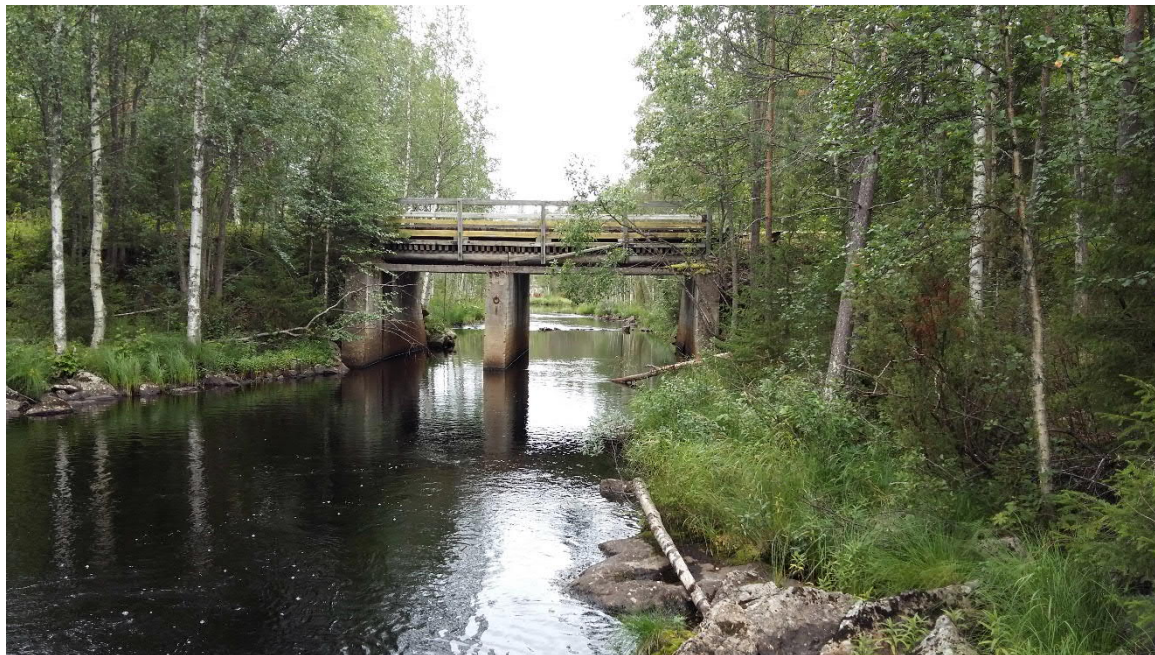
Kuva 4. Yleiskuva sillan eteläpuolelta (inventointisuuntaan nähden oikea puoli)

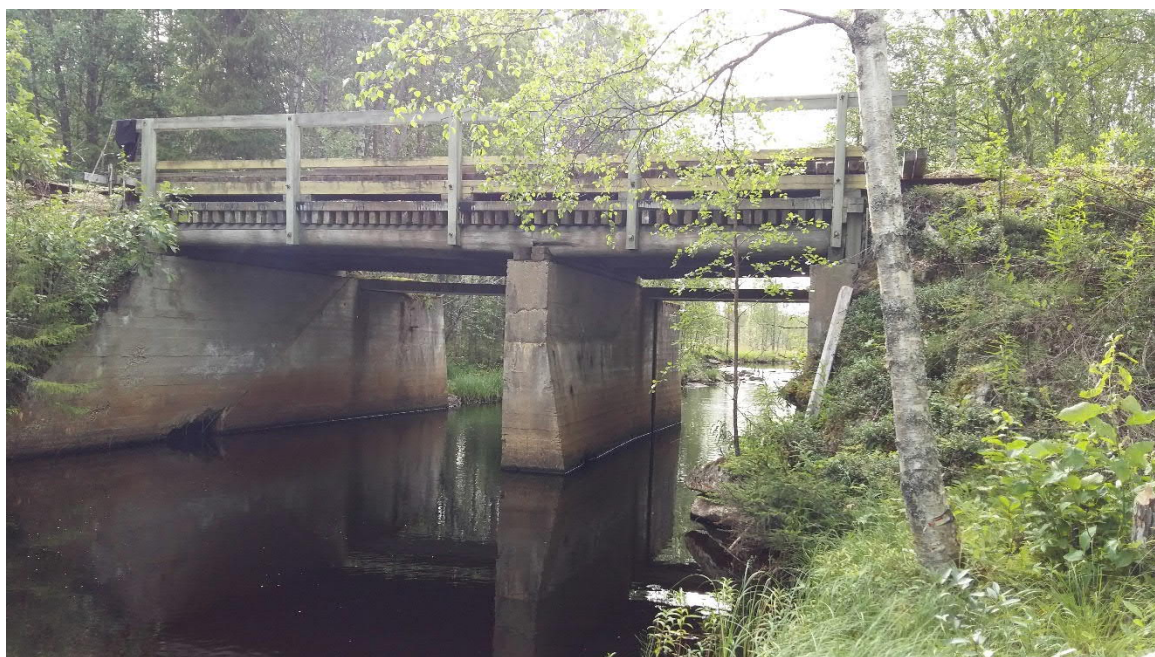
Kuva 5. Yleiskuva sillan pohjoispuolelta (inventointisuuntaan nähden vasen puoli)

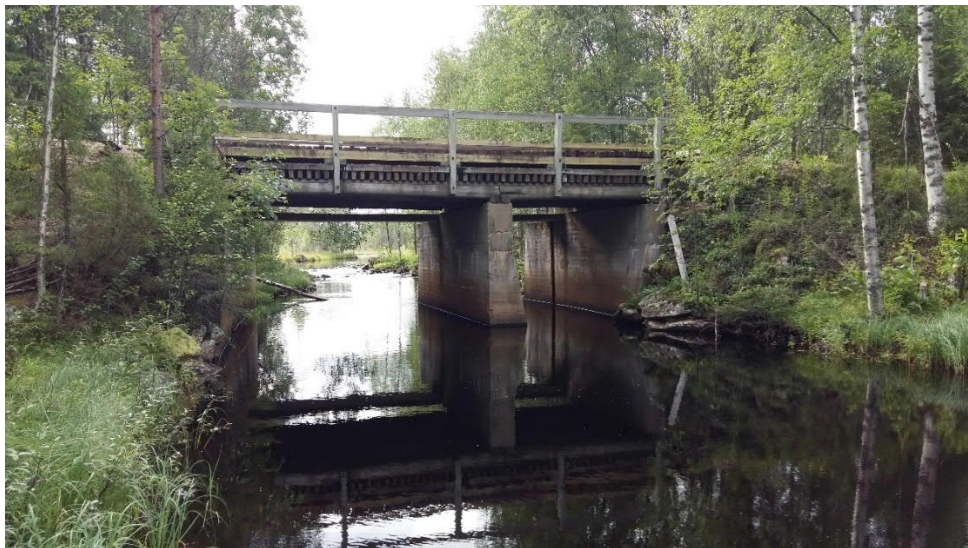
Kuva 7. Sillan läntinen maatuki T1 ja välituki T2

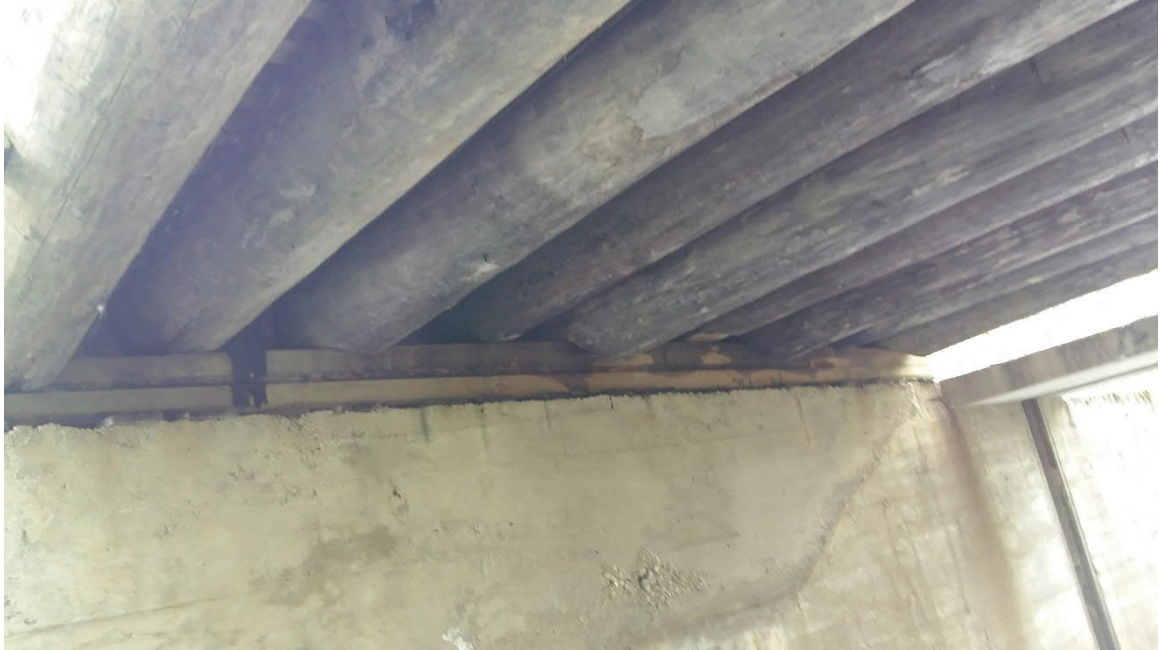
Vanhan sillan kansirakenteen lahoamisen takia on vaarana, että teräspalkit painuvat puun sisään. Teräspalkkien tukeutuminen betonirakenteeseen muodostuu tällöin epämääräiseksi välissä olevan lahonneen kansirakenteen takia.

Kuva 8. Vanhat lahonneet tukkisiltarakenteen teräspalkkien alla (tukit 8kpl, D280, tukkien väli 600mm)

Sillan korjaamista ei voida suositella, koska kansirakenteen ja päätylankutuksen kunto on erittäin heikko. Esitetään, että sillan kansirakenne ja päätylankutukset uusitaan kokonaisuudessaan mahdollisimman nopealla aikataululla.

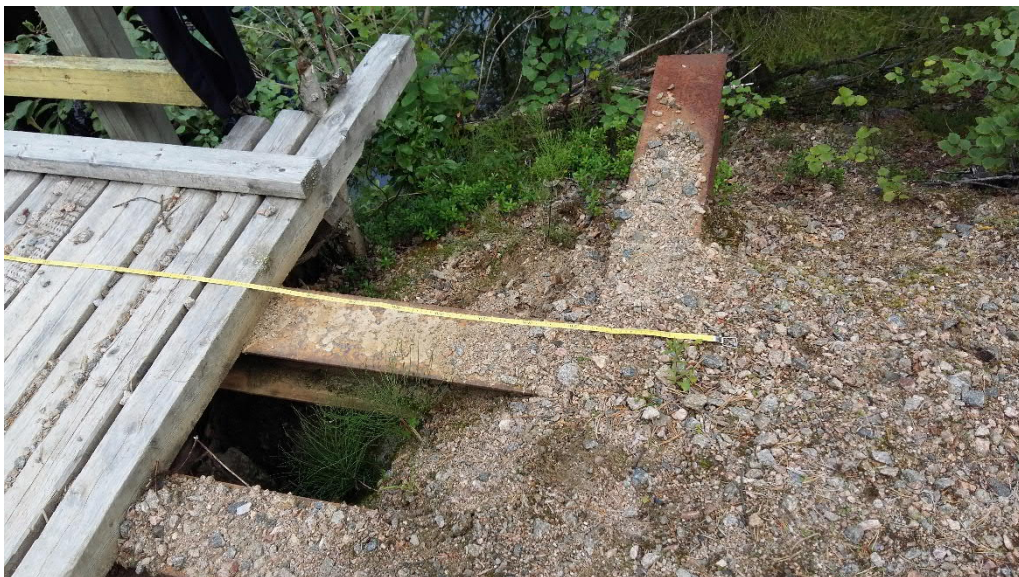
Teräspalkit ovat ruostuneet laajalta alueelta. Ruostumisen vaurioaste on merkittävä (vaurioluokka 2).

Kuva 9. Palkeissa merkittävää ruostumista. Pengertäytöt ovat valuneet palkkien välistä

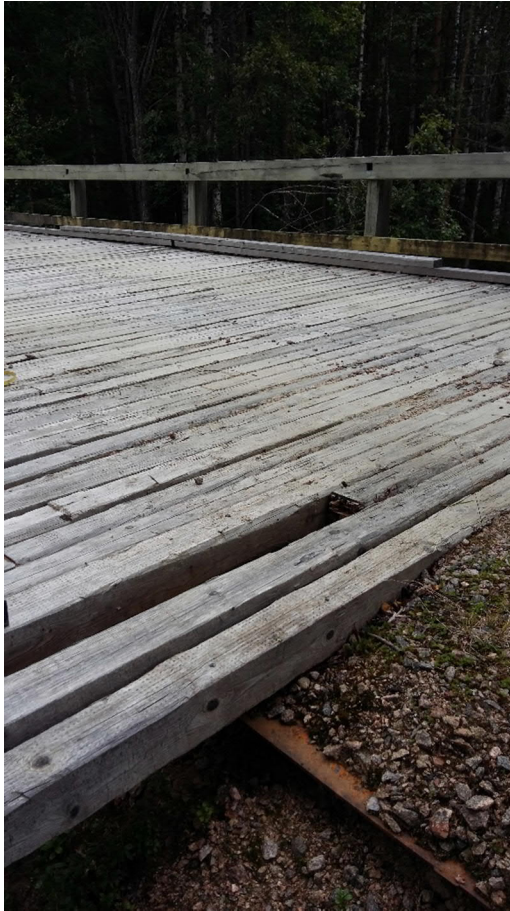
Sillan kansilankutuksessa on paikoi erittäin vakavia vaurioita, kuten murtumia ja halkeilua (vaurioluokka 3). Kansilankutukseen on muodostunut vaarallisia reikiä.

Kuva 10. Kansilankutuksen vaurioita

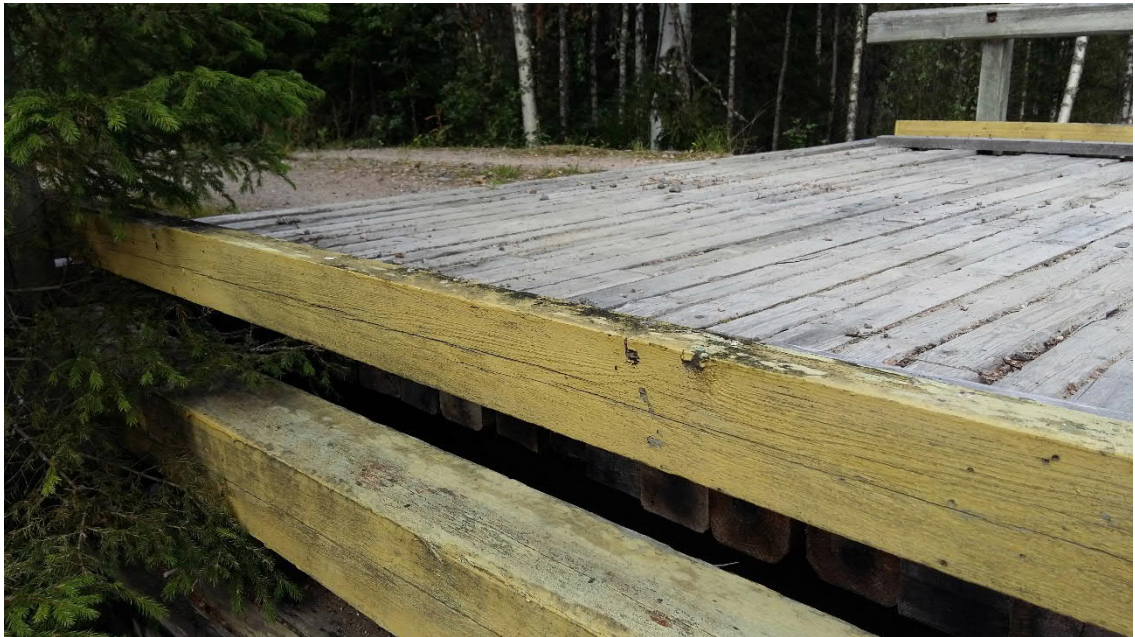
Sillalla on puiset kaiteet. Kaidepylväät on tehty 150x100 puutavarasta. Kaiteessa käsi- ja välijohteet. Kaiteissa on merkittävää lahoamista ja halkeilua (vaurioluokka 3). Kaiteisiin on kiinnitetty suisteparrut, joiden kunto on huono (vaurioluokka 3). Kaiteet eivät ulotu koko sillan pituudelle. Sillan päistä puuttuu sumupaalut.

Kuva 11. Kaitteet eivät ulotu koko kannen pituudelle

Kaiteissa on runsaasti halkeilua ja kaiteet ovat liian lyhyet. Pengerkaiteet tulisi uusia ohjeistuksen mukaisiksi ja niiden päihin asennetaan uudet sumupaalut.

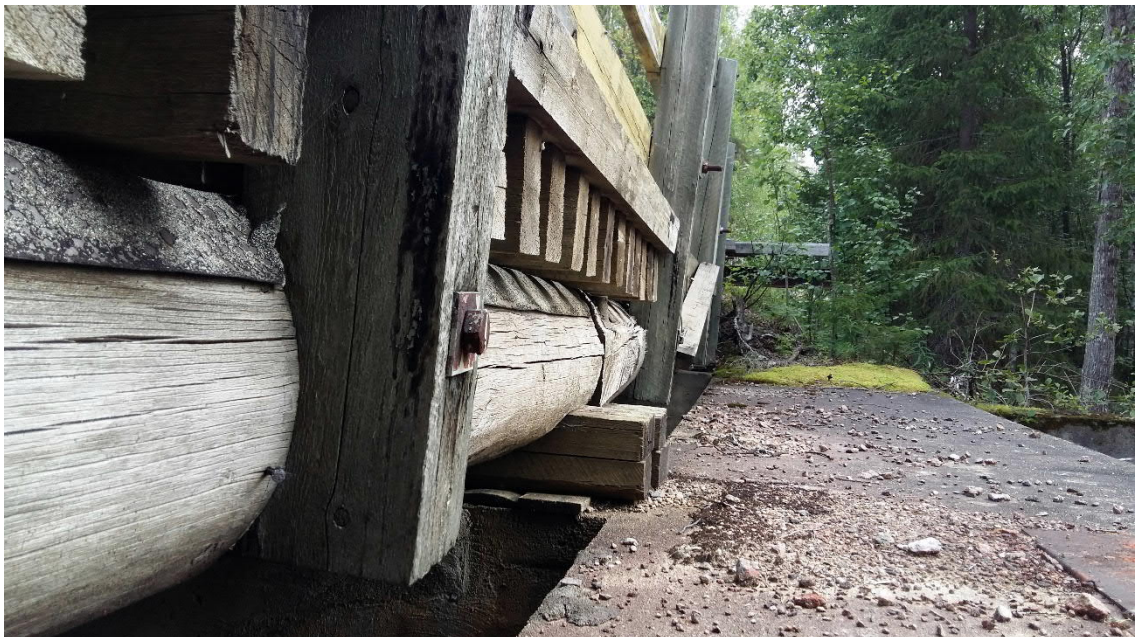
Kuva 12. Kaidarakenteissa on havaittavissa merkittävää lahoamista. Taustalla näkyy irronnut kaidetolppien välipuu.
