Niskakosken silta, Suomussalmi

18.11.2020

Sillan yleistiedot

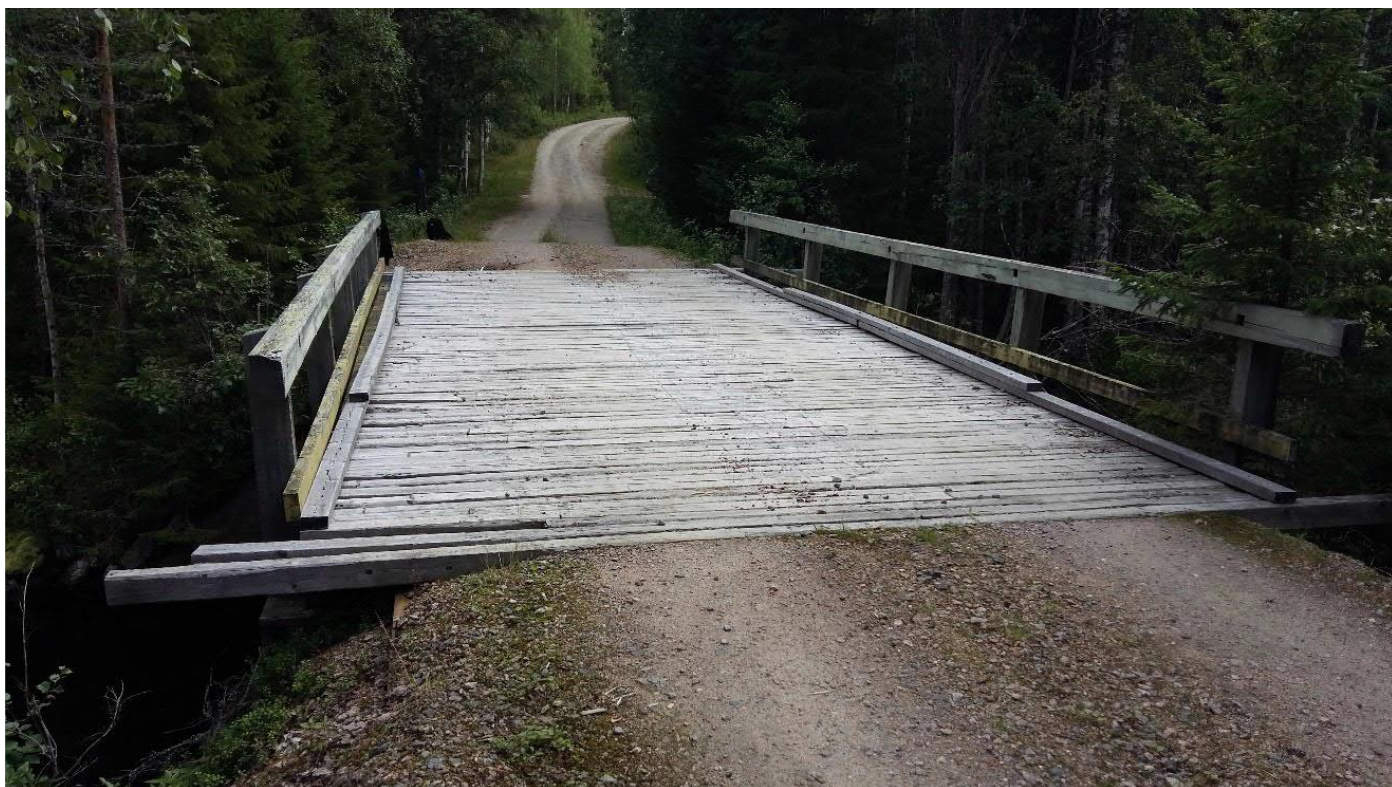
Kuva 2. Yleiskuva sillan länsipuolelta (inventointisuuntaan)

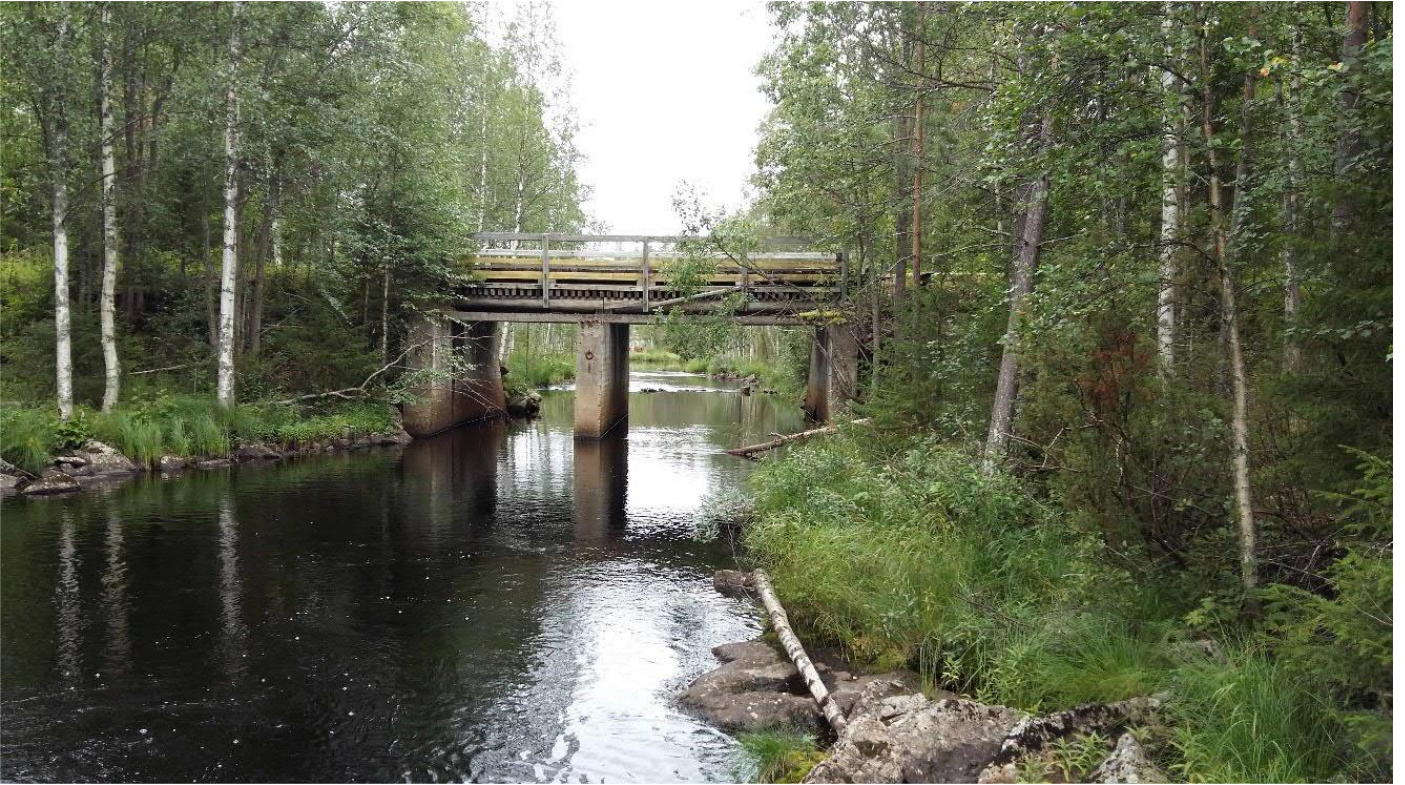
Kuva 3. Yleiskuva sillan eteläpuolelta (inventointisuuntaan nähden oikea puoli)

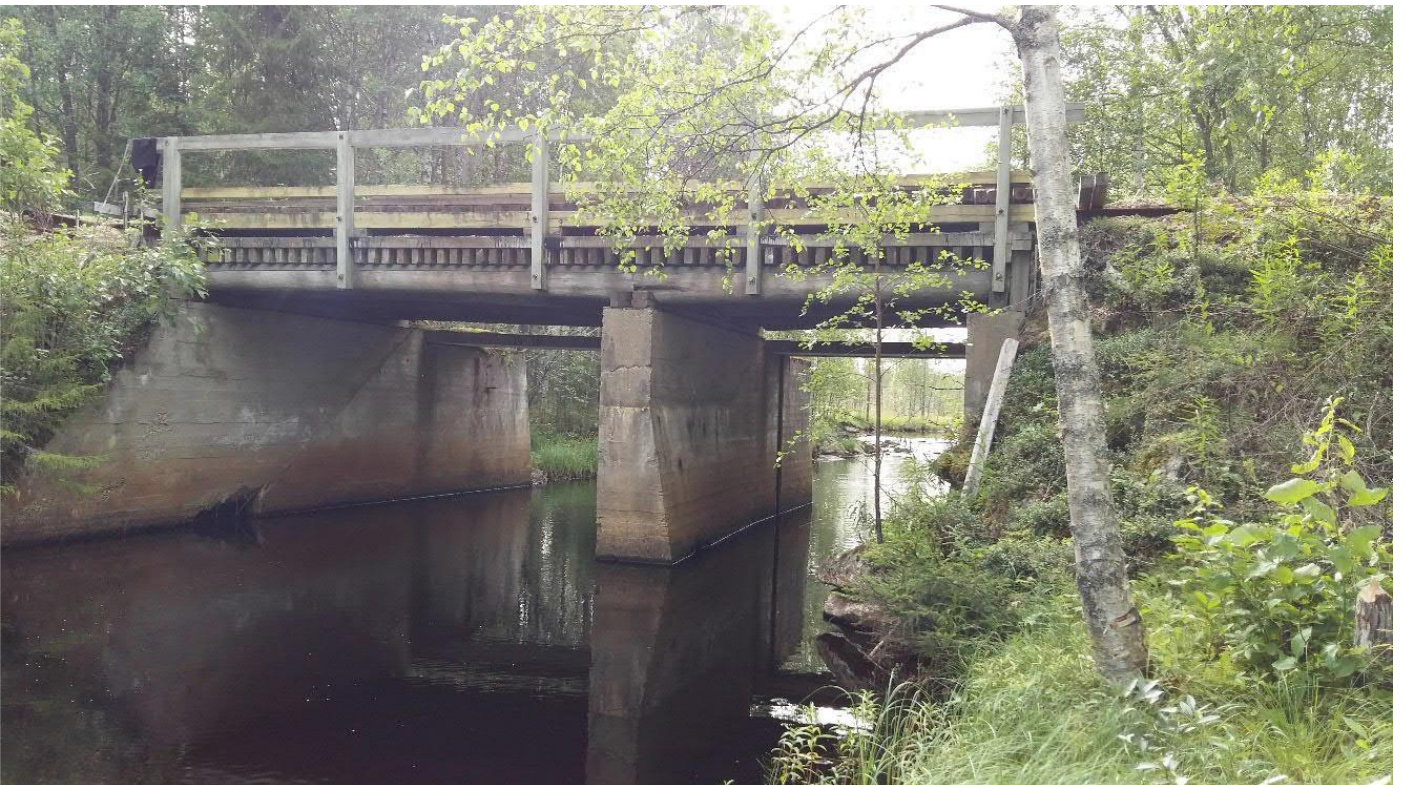
Kuva 4. Yleiskuva sillan pohjoispuolelta (inventointisuuntaan nähden vasen puoli)
