## Pelttarintien Tolpanojan silta, Pudasjärvi

18.11.2020

### Sillan yleistiedot

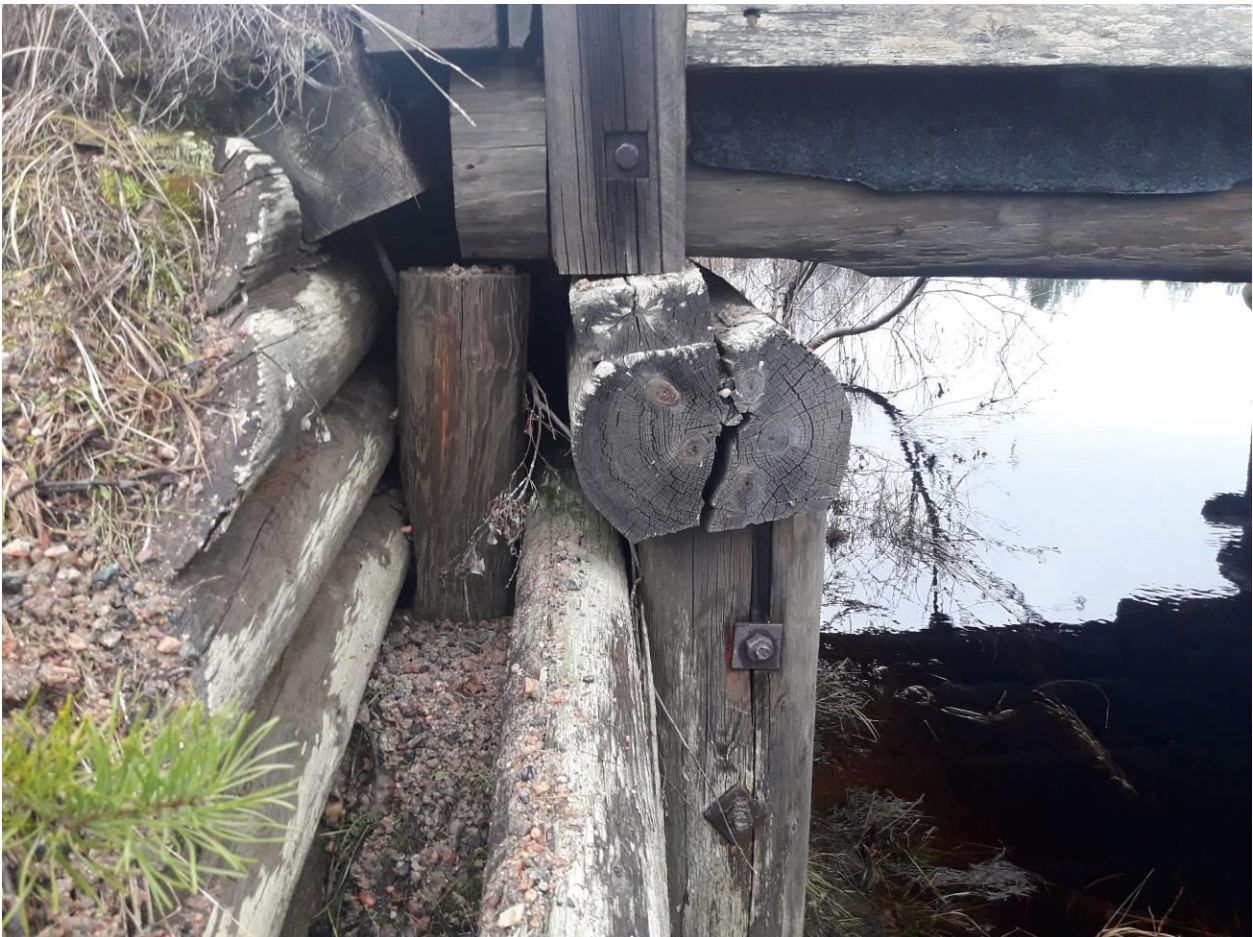
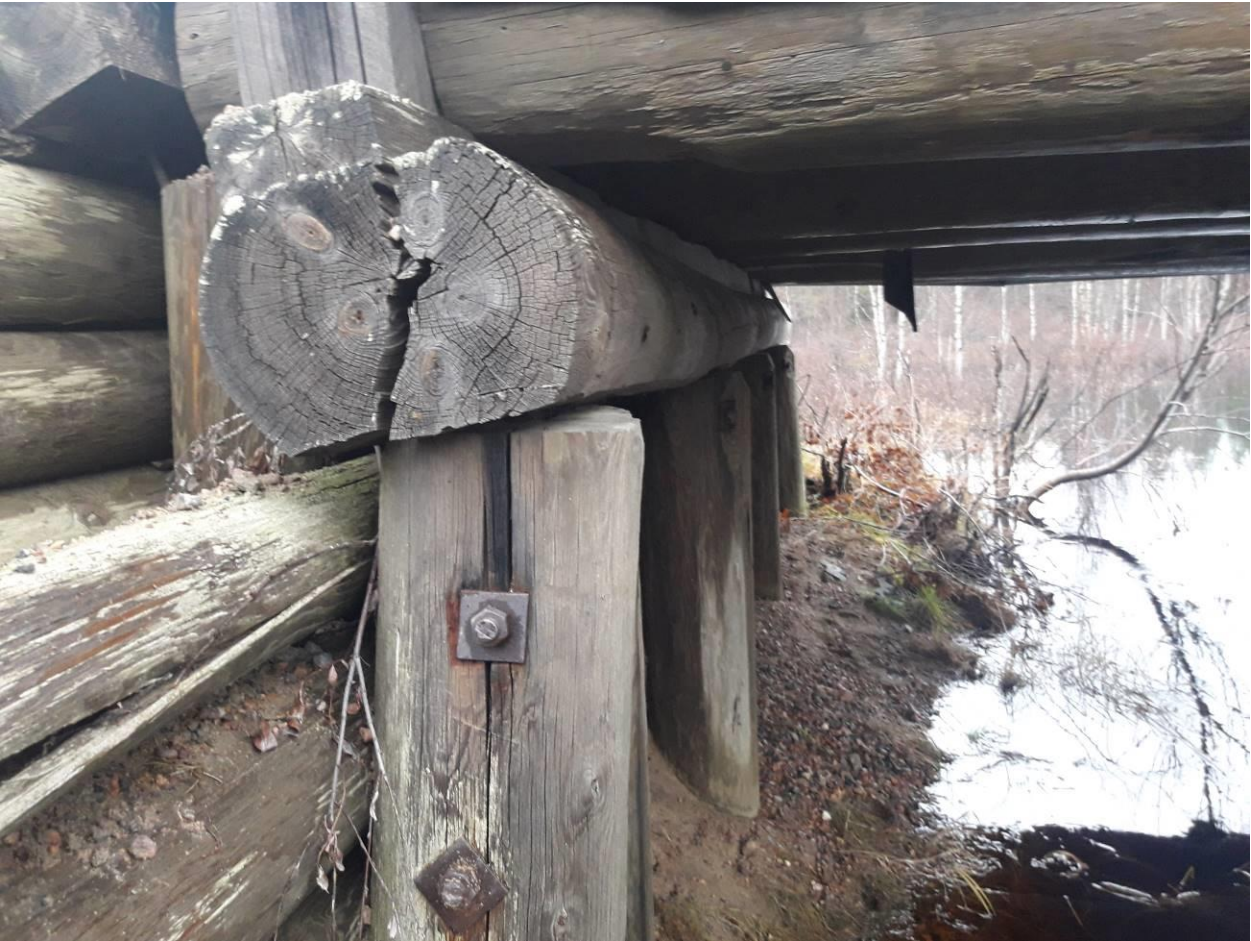
Kuva 6. Sillan perustus- ja maatukirakenne 1

- peruspaaluissa on normaalia iän ja ympäristön aiheuttamaa kulumista
- maatuissa ja välituessa on normaalia iän ja ympäristön aiheuttamaa kulumista sekä laho- ja halkeamavaurioita havaittavissa

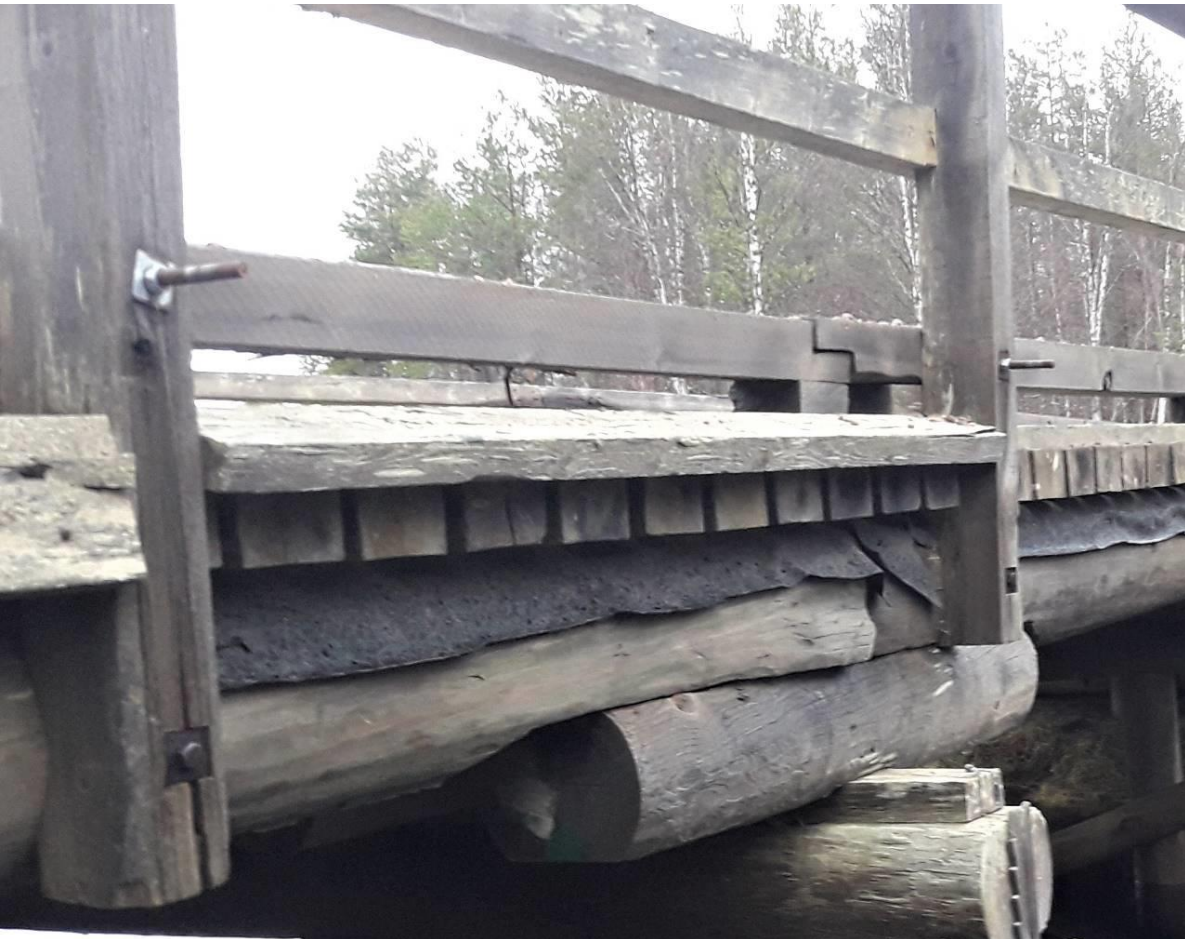
Kuva 12. Sillan kantava päällysrakenne

- puupalkit(pylväät) eivät täytä nykyisiä suunnittelumääräyksiä
- palkeissa normaalia iän ja ympäristön aiheuttamaa kulumista
- puupalkit (pylväät) on asennettu puisten peruspaalujen varaan

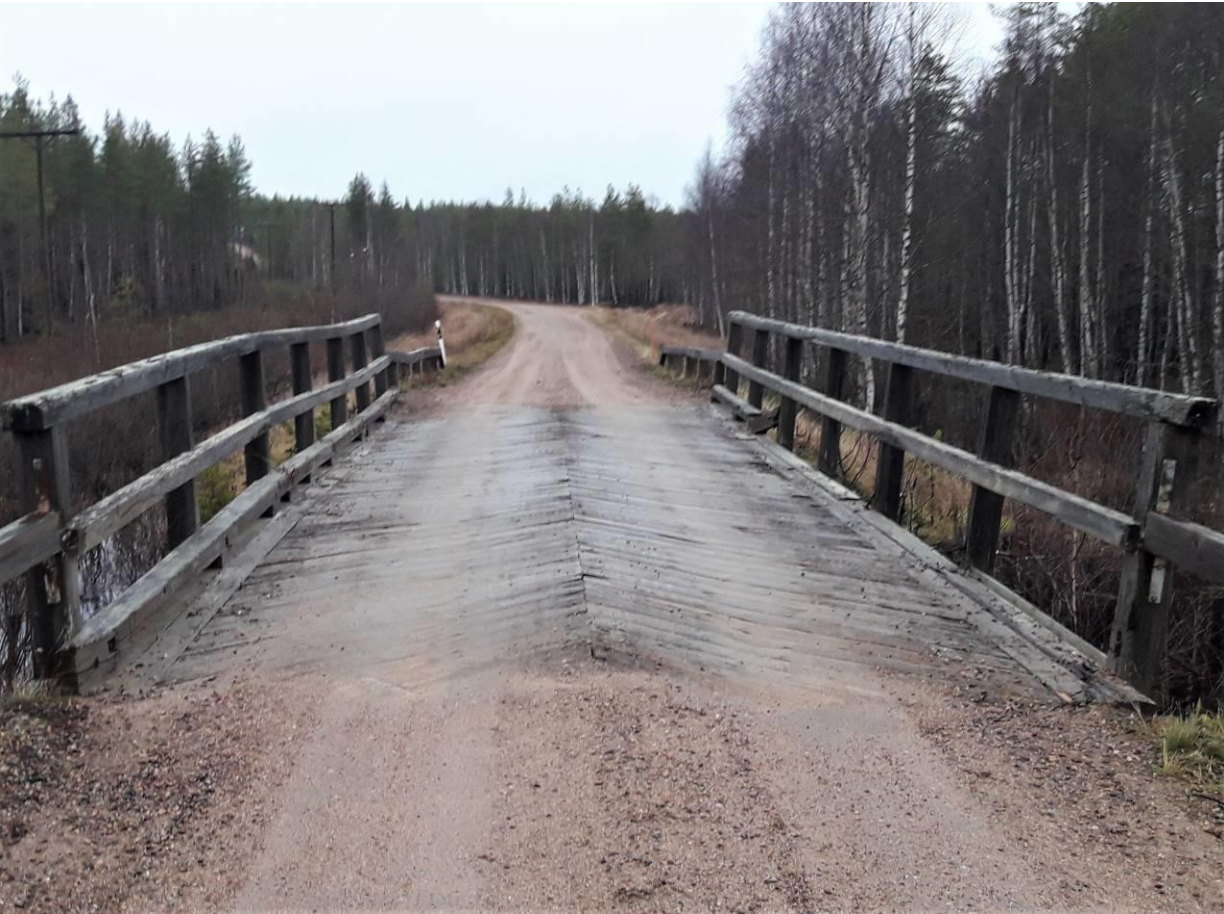
Kuva 13. Sillan kansi ja kaiteet

- puisten palkkien päällä on poikittainen harvalankutus 75x100 mm ja se päällä kansilankutus 50x150 mm
- kansirakenteessa havaittavissa vakavia laho- ja kulumisvaurioita
- puiset sillan kaiteet ja pengerkaitteet eivät täytä nykyisiä suunnittelumääräyksiä
- sillan puiset kaiteet eivät kestä ajoneuvoliikenteen aiheuttamia vaakasuoria törmäyskuormia, joka aiheuttaa liikenneturvallisuusriskin

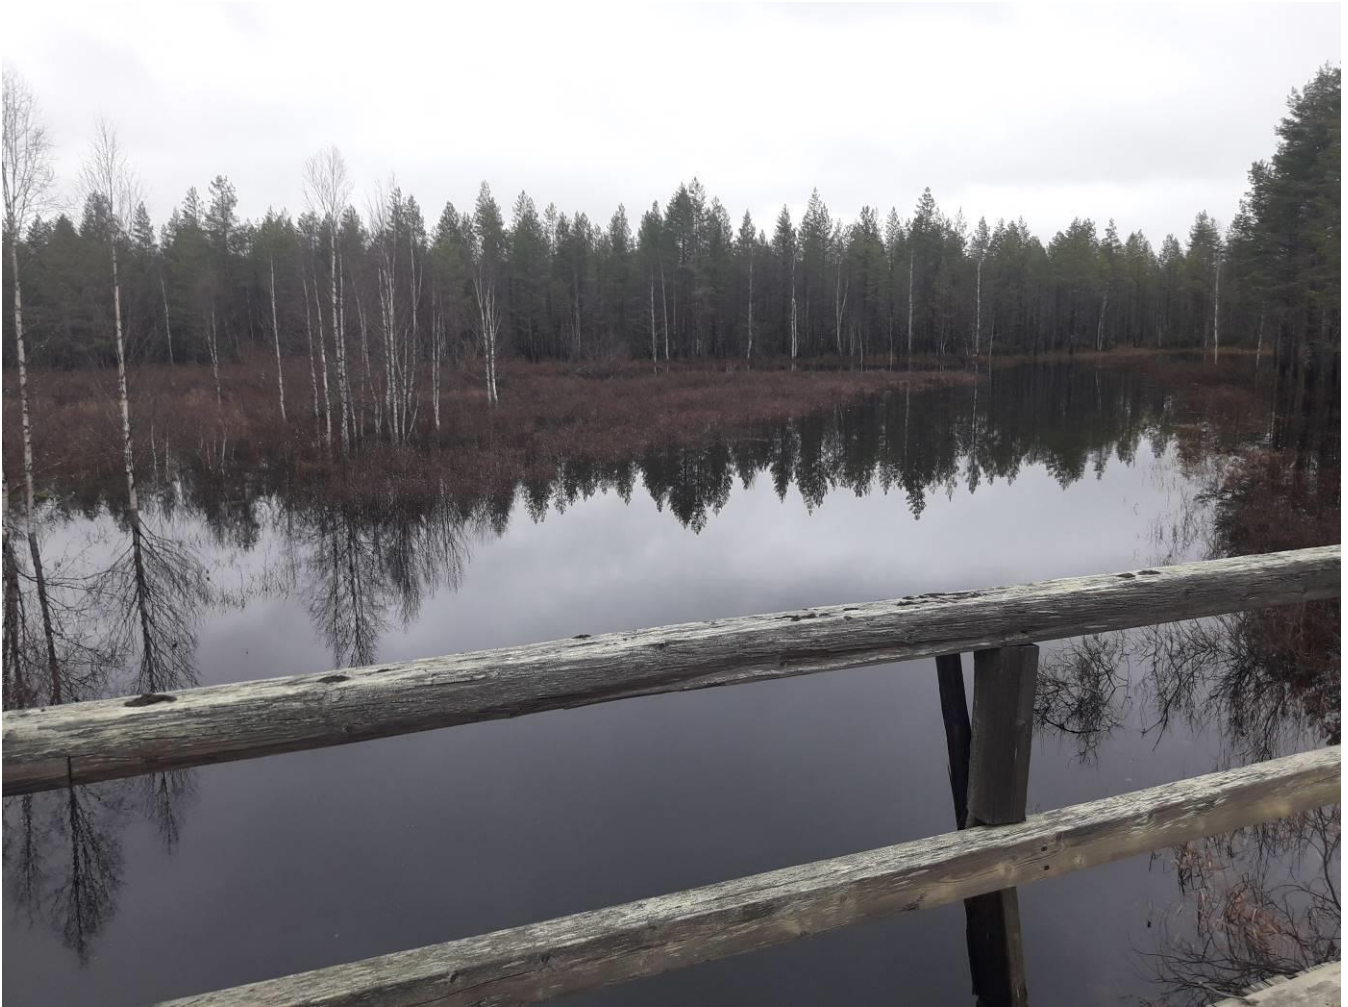
Kuva 15. Tulva Tolpanojalla 28.10.2020
