# Loppuraportti puusiltojen kantavuus- ja kuntotutkimuksista

Puinen jatkuva palkkisilta (Pjp)

Liikenneviraston tutkimuksia ja selvityksiä 40/2016

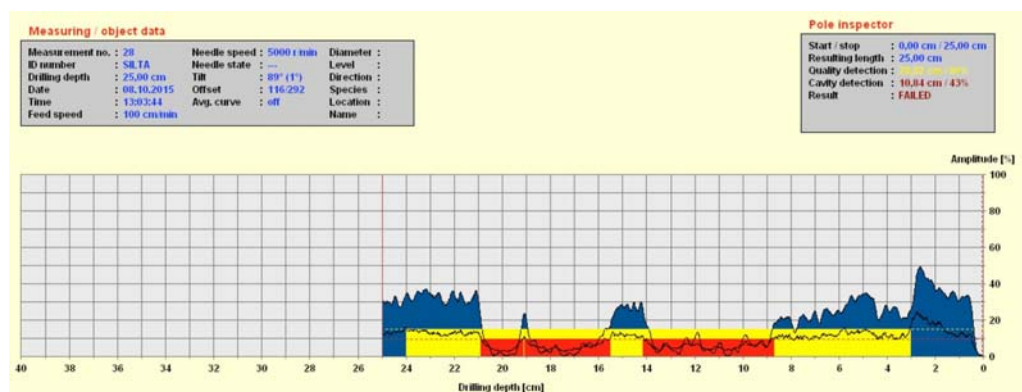
Suoritettussa kokeessa ei korrelaatio laitteiden kesken noussut kovin korkealle, mutta kokeiden suorittajan kommentoissa mikropora-asetusten saaminen kohdalleen silta-puiden tutkimiseen tulee parantamaan luotettavuutta. Seuraavissa kuvissa on esimerkit poran kuvaajasta (Kuva4) ja vastaavasta kasvukairanäytteestä (Kuva5) Niiprajoen sillan tuen T1 pystypaalusta.

Kuva 4. Punainen on 'Lahoa' 'FAILED\*' ja keltainen 'Mahdollisesti lahoa' 'WARNING'.

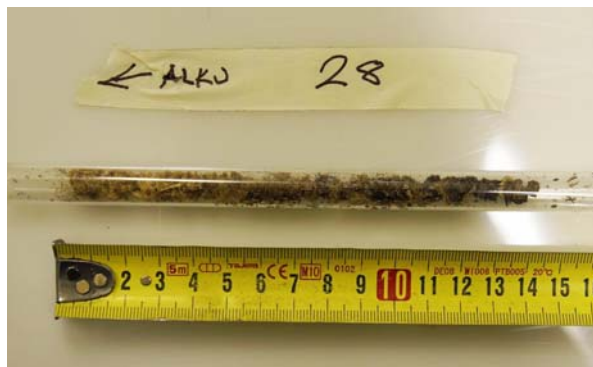
Kuva 5. Kasvukairanäyte mikroporausta vastaavasta kohdasta.

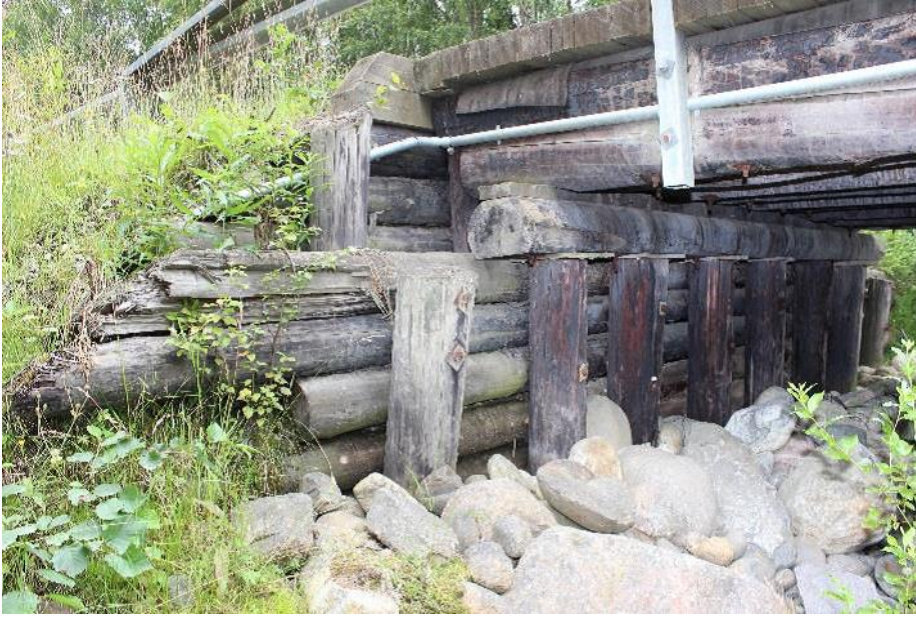
Muutamassa sillassa oli katkenneita paaluja. Paalujen yläpäässä oleva niskapuu oli kallistunut useassa sillassa, mikä monesti johtuu siitä, että maatuilla oleva maanpainetta vastaanottava taustapaalu/vaakaparrurakennelma lahoaa ja maanpaine alkaa kuormittaa varsinaisia maatuen paaluja (Kuva 6).

Kuva 6. Visuaalinen havainto siltapaikalta

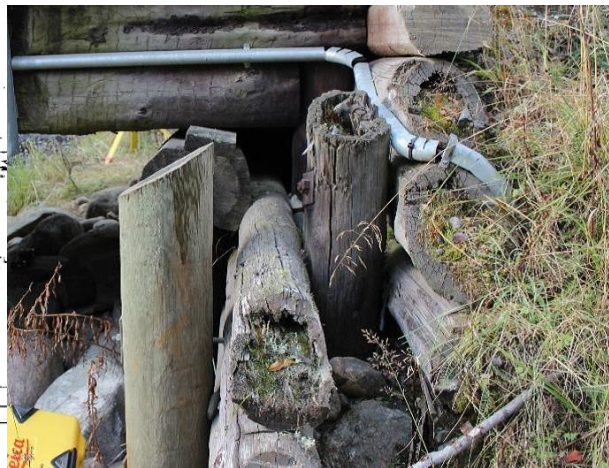
Kuvassa 8 näkyy seinäpuiden lahoamisen edistymisen. Sama ilmiö on varmaankin tapahtunut myös taaemmille seinäpuille ja taustan takapaaluille. Maanpaine on alkanut kuormittamaan tukipaaluja, joka näkyy paalujen siirtymisenä aukkoon päin ja niskapuun kiertymisenä. Niskapuun ja paalun väliä on tuettu kiilaamalla.

Kuva 8 Päätytuen muodonmuutosta

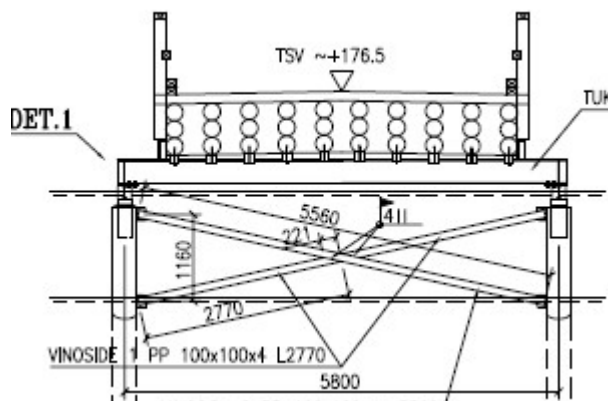
Kuva 9. Poikkileikkaus uuden välituen kohdalta

Suunnitelmassa korvataan välituen puupaalut paaluryhmän ulkopuolelle sijoitetuilla teräksisillä porapaaluilla, jotka betonoidaan. Paalujen varaan sillan alitse asennetaan teräksiset apupalkit, joiden varaan sillan päällysrakenne otetaan tunkkien avulla. Sitten korvataan puinen niskapalkki ja korokepuu teräspalkilla ja päällysrakenne laskeetaan uuden rakenteen varaan. Lopuksi poistetaan apupalkit ja katkaistaan puupaalut uoman pohjan tasolta (Kuvat 9–11).

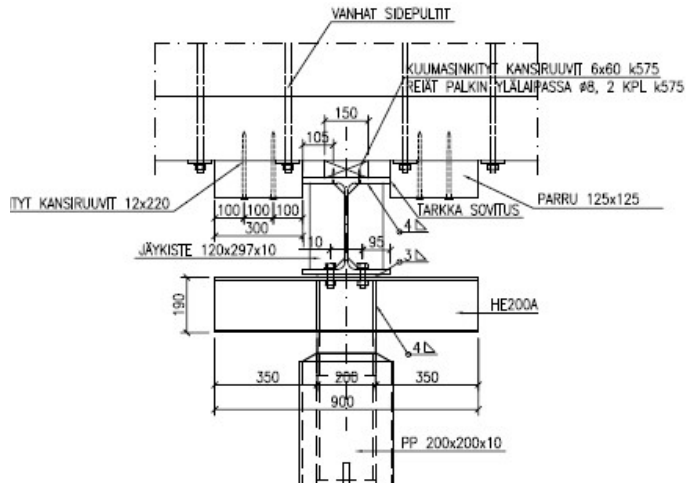
Kuva 10. Uusi niskapalkki asennettu rassa

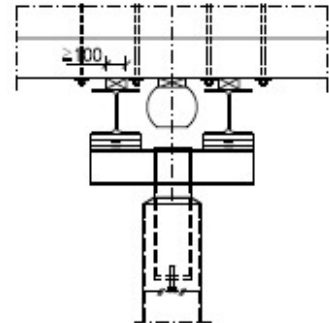
Kuva 11. Silta apupalkkien va-
