TIEHÖYLÄN ROOLI TEIDEN KUNNOSSAPIDOSSA

Soratiepäivä Jyväskylä 16.5.2019 / Esa Halttunen

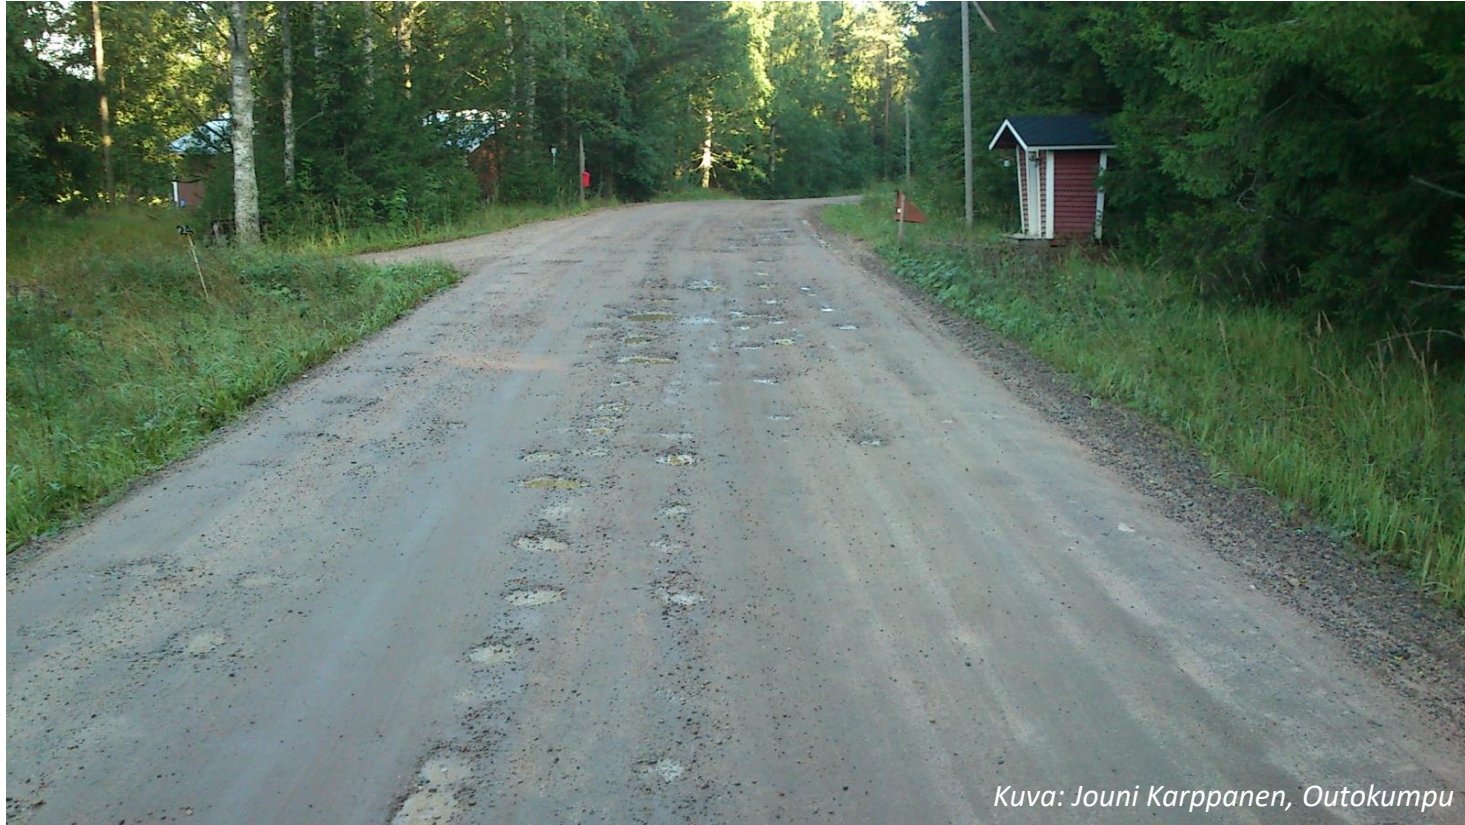
Kuva: Jouni Karppanen, Outokumpu

Tiehöylää ei ole käytetty tien hoidossa

Ei vaadittavia sivukallistuksia (5%). Tienrunko on levinnyt, jonka seurauksena liikenne on muodostanut tiehen kuoppia. Tie vettyy ja menettää rakenteensa. Tie on muotoiltava tiehöylällä uudelleen.

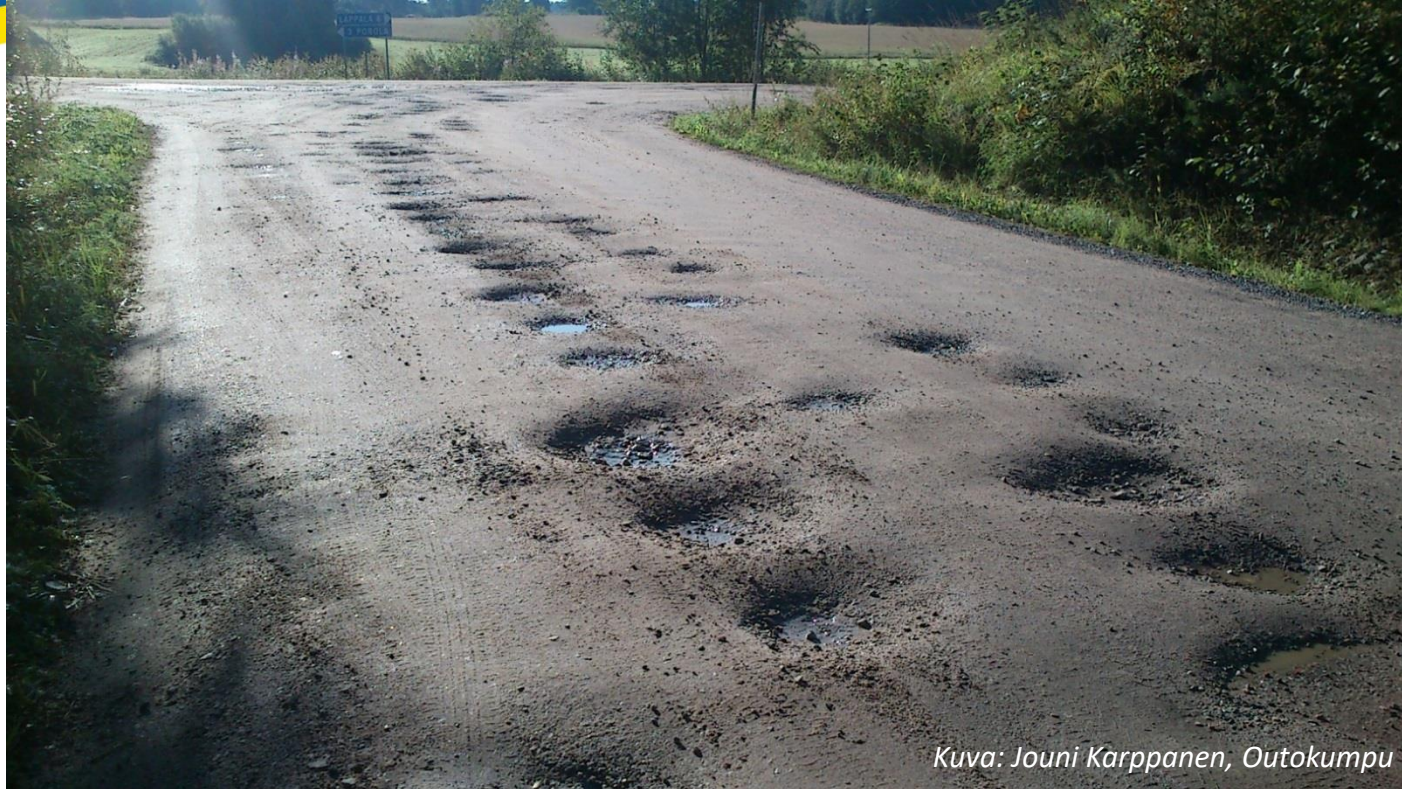
Kuva: Jouni Karppanen, Outokumpu

Tiehöylää ei ole käytetty tien hoidossa

Höyläyksen laiminlyönti tuhoaa lopulta tien rakenteen ja aiheuttaa mittavat korjauskustannukset. Tien runko on pettänyt. Autot särkyvät ja turvallisuus kärsii. Tie vaatii tiehöylällä muokkauksen kuoppien pohjia myöten. Muotoilussa tarvittaessa kulutuskerrosta lisätään, tiivistetään ja kallistukset palautetaan 5 % sivukallistuksiin.

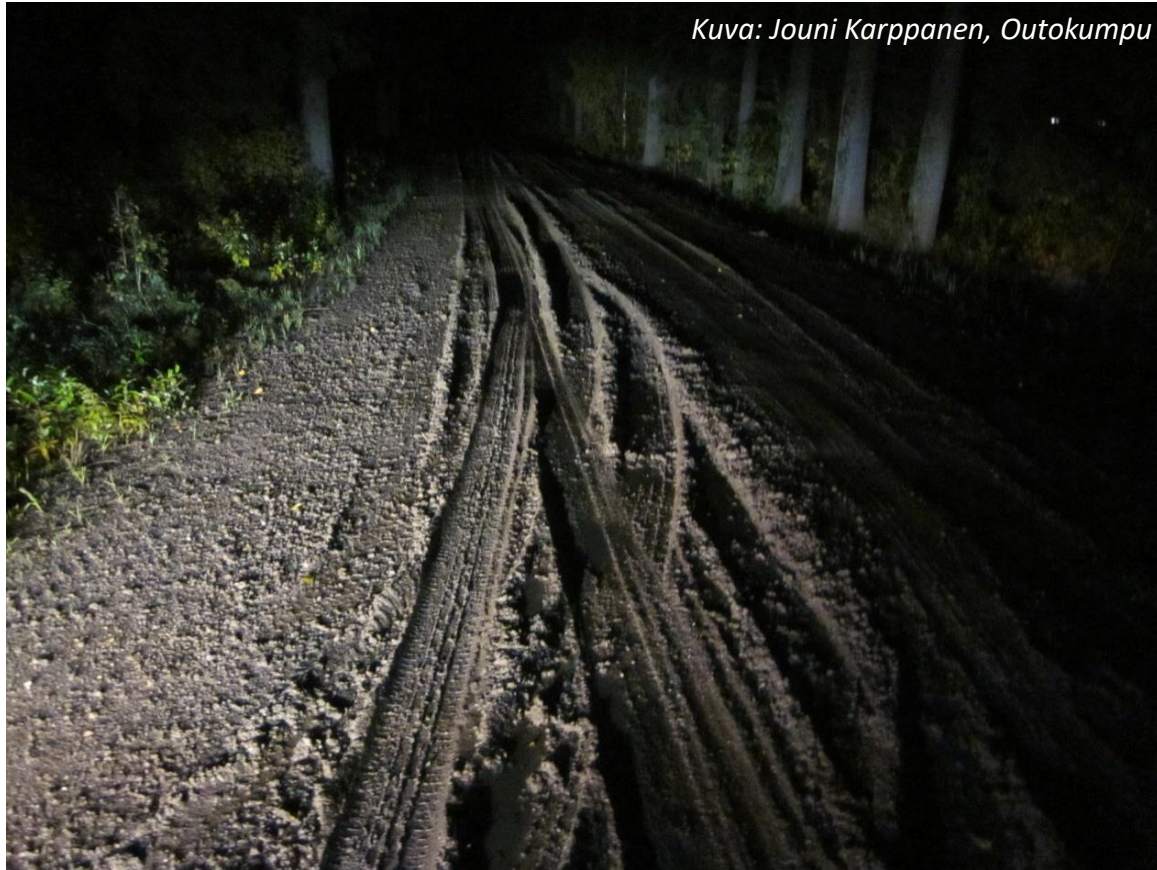
Kuva: Jouni Karppanen, Outokumpu

Tiehöylää ei ole käytetty tien hoidossa

Väärillä hoitomenetelmillä hoidettu tie pehmenee keväällä kallistusten puuttumisen sekä tien kuivatuksen ja kelirikkokorjausten laiminlyönnin johdosta.

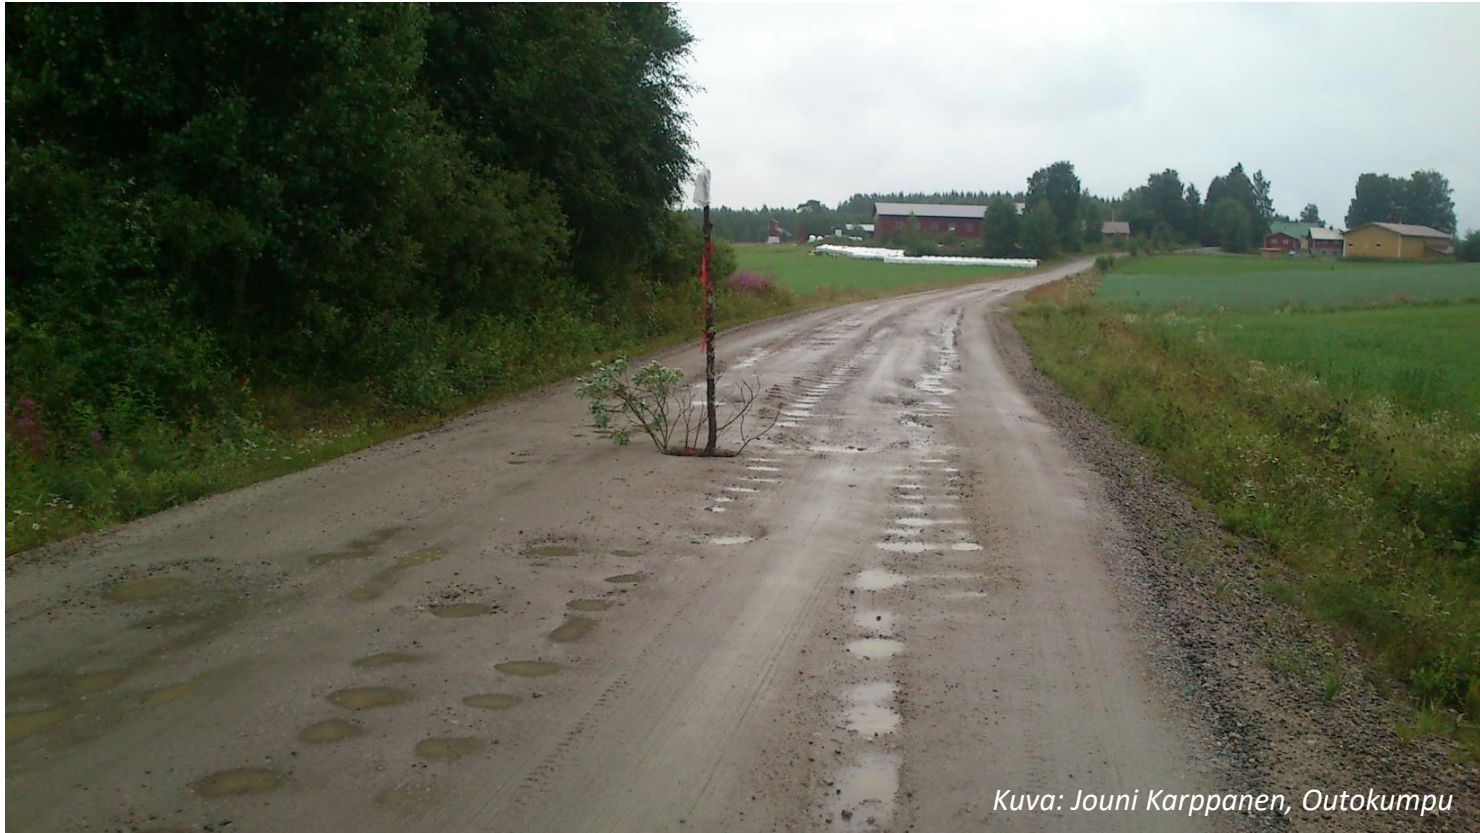
Kuva: Jouni Karppanen, Outokumpu

Tiehöylää ei ole käytetty tien hoidossa

Outokumpulaisella tienkäyttäjällä oli syksyllä kolme rengasrikkoa vajaan kahden viikon sisällä.

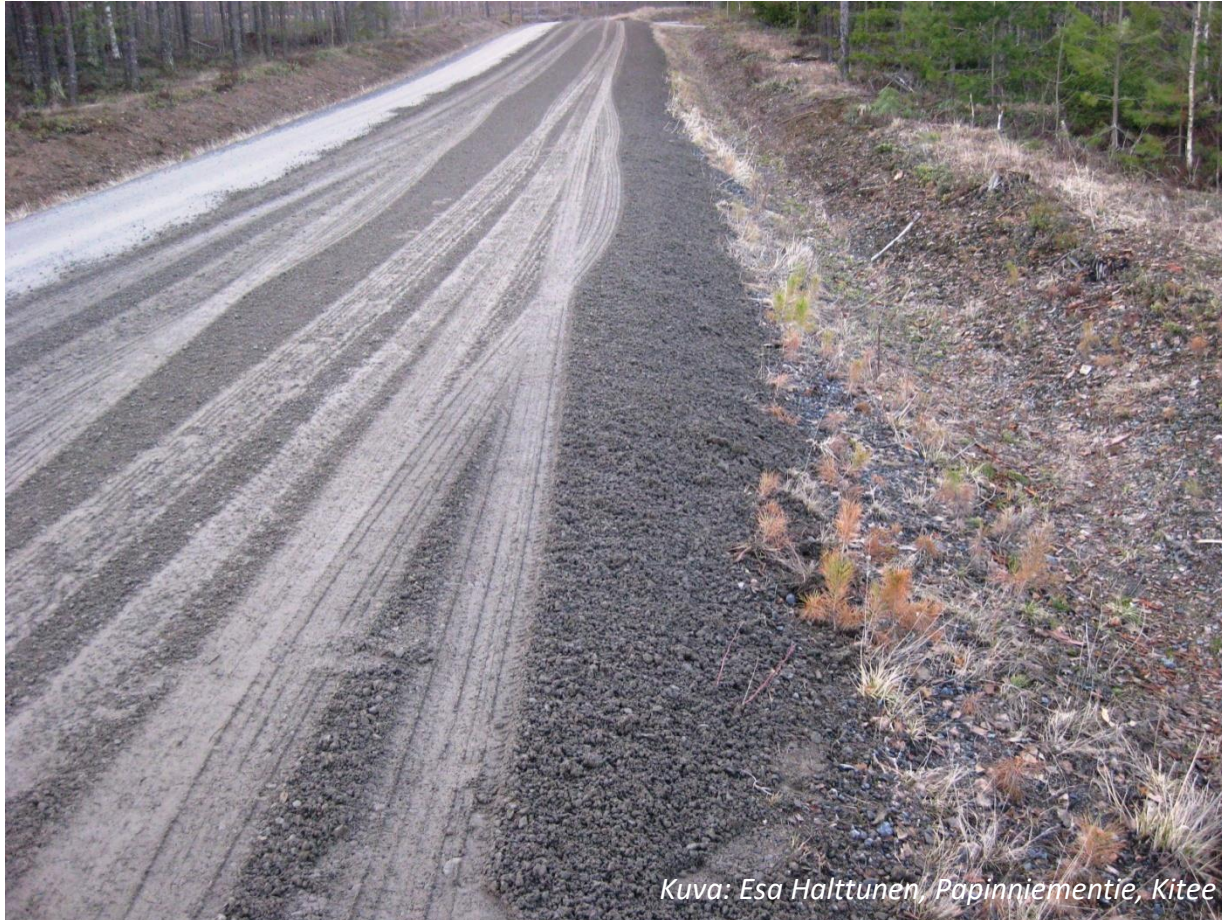
Kuva: Esa Halttunen, Popinniementie, Kitee

Tiehöylää ei ole käytetty tien hoidossa

Väärät hoitomenetelmät ovat vieneet hoitomurskeet ojan luiskaan.

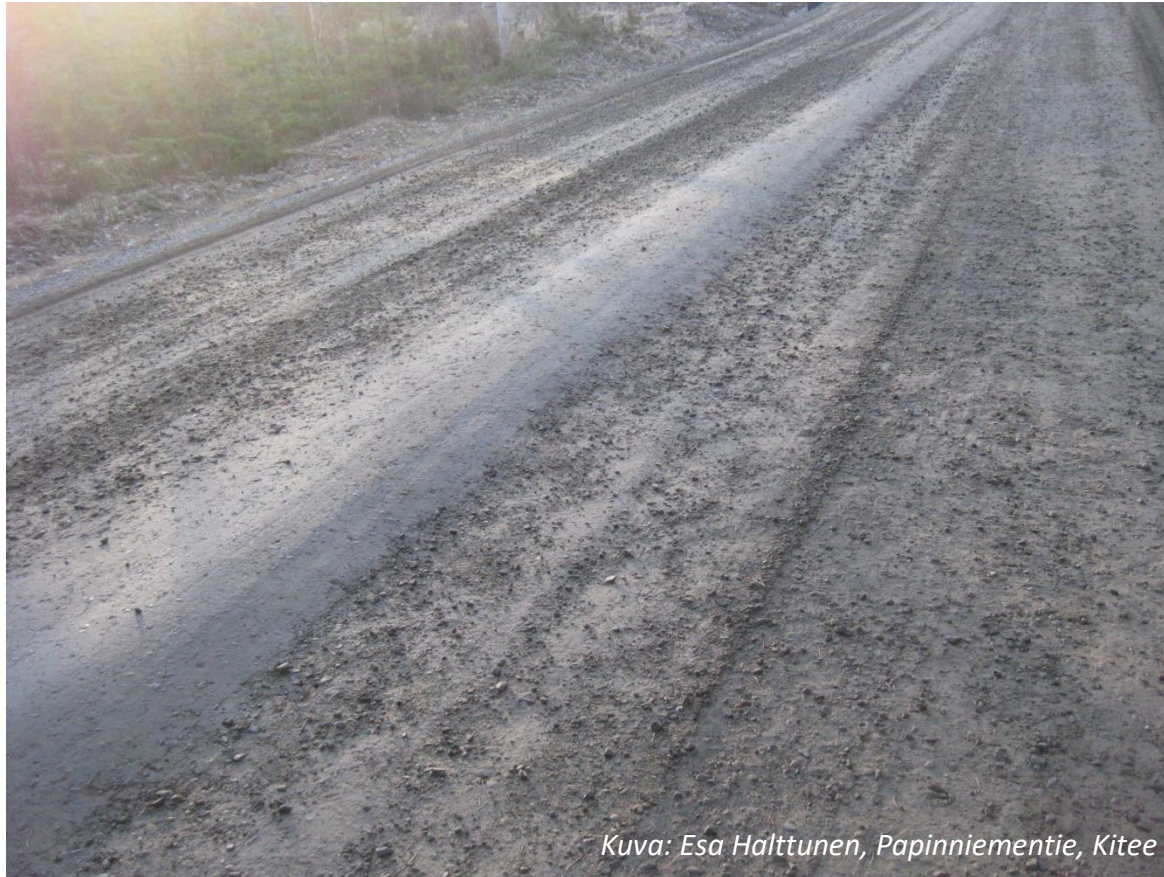
Kuva: Esa Halttunen, Papinniementie, Kitee

Tiehöylää ei ole käytetty tien hoidossa

Tien keskellä on korkea murskevalli, jonka sivuilla ajokaistalla ovat ylimääräiset karheet.

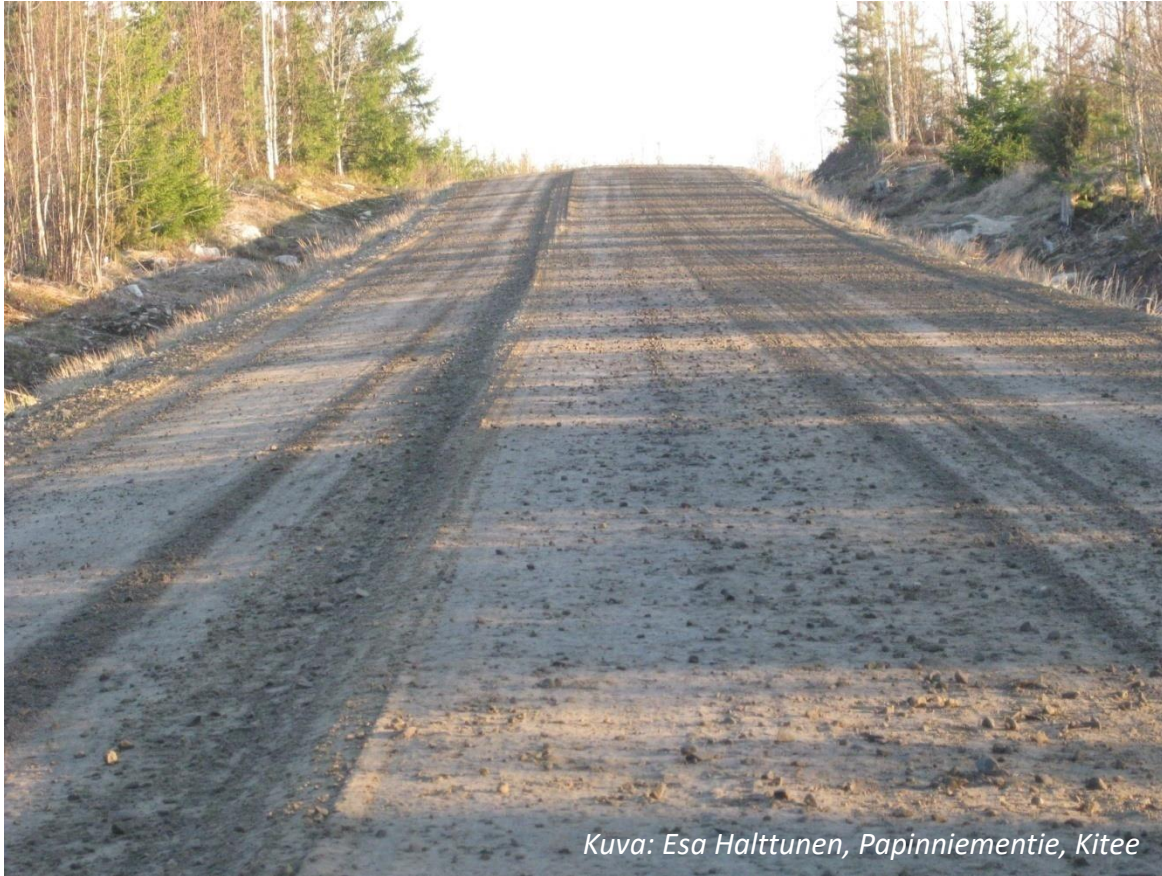
Kuva: Esa Halttunen, Papinniementie, Kitee

Tiehöylää ei ole käytetty tien hoidossa

Kuvassa on tien harjan virheellinen siirtymä vasemmalle.

Lisäksi oikealta ajokaistalta puuttuu kallistus.

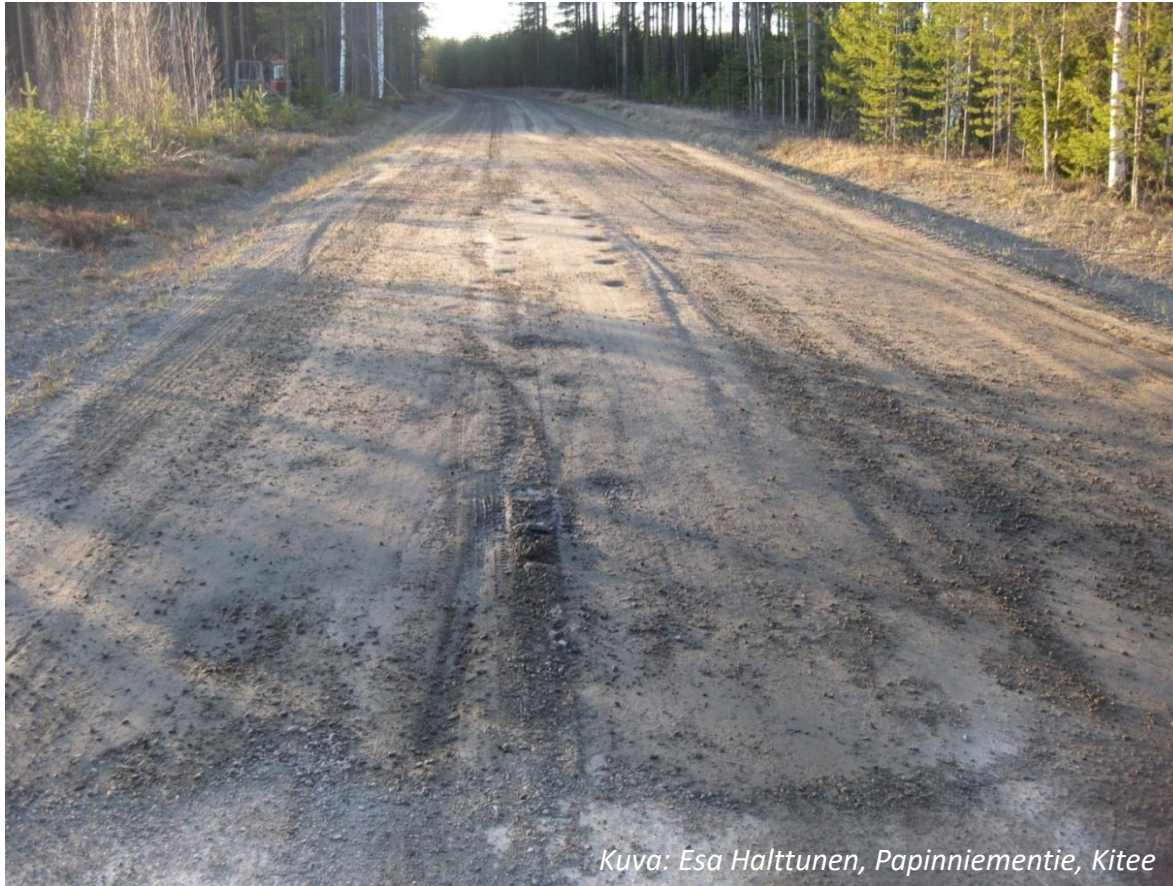
Kuva: Esa Halttunen, Papinniementie, Kitee

Tiehöylää ei ole käytetty tien hoidossa

Epäonnistuneet hoitomenetelmät ovat aiheuttaneet tiehen paljon kuoppia ja kallistusten puuttumisen. Tie on menettänyt muotonsa ja levinnyt ojiin.

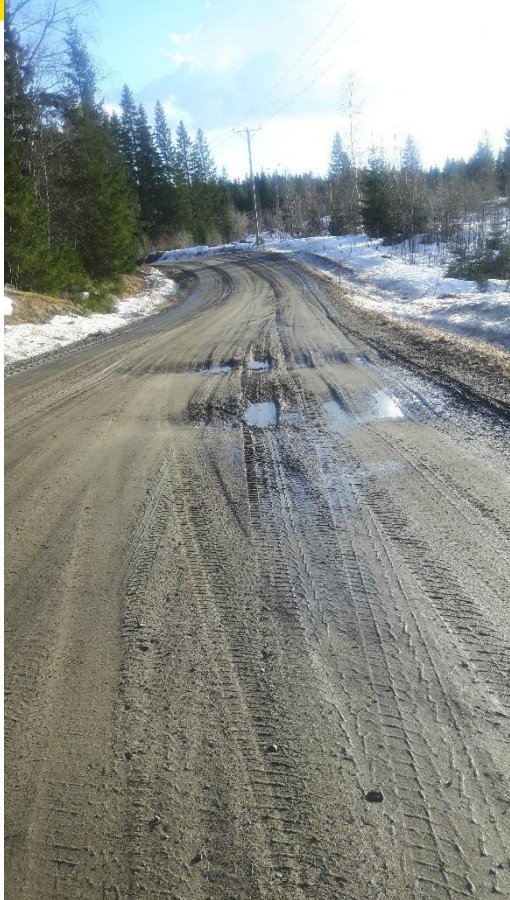
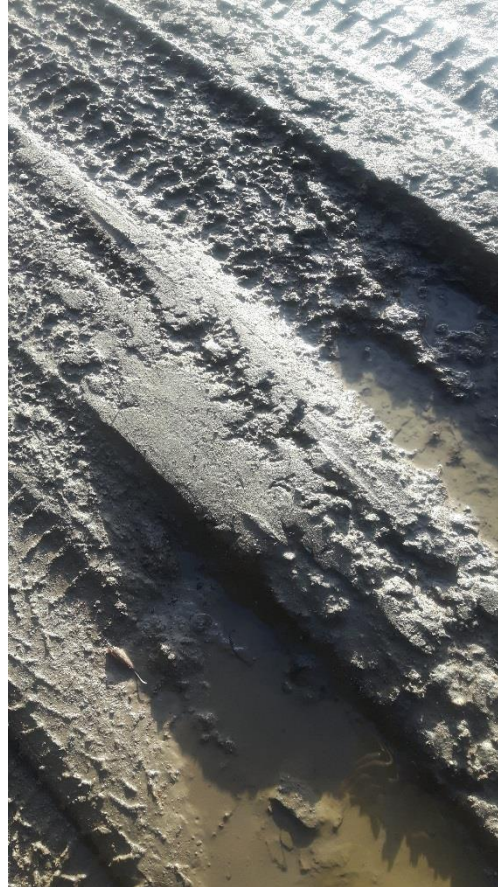
Kuvat:
Esa Halttunen, Papinniementie, Kitee

Tien kunto keväällä

Väärin menetelmin hoidettu tien runko johtaa keväällä vaikeaan ”kevätrospuuttoon”.
Papinniementie Kiteellä keväällä 2017 – tie on lähes käyttökelvoton.

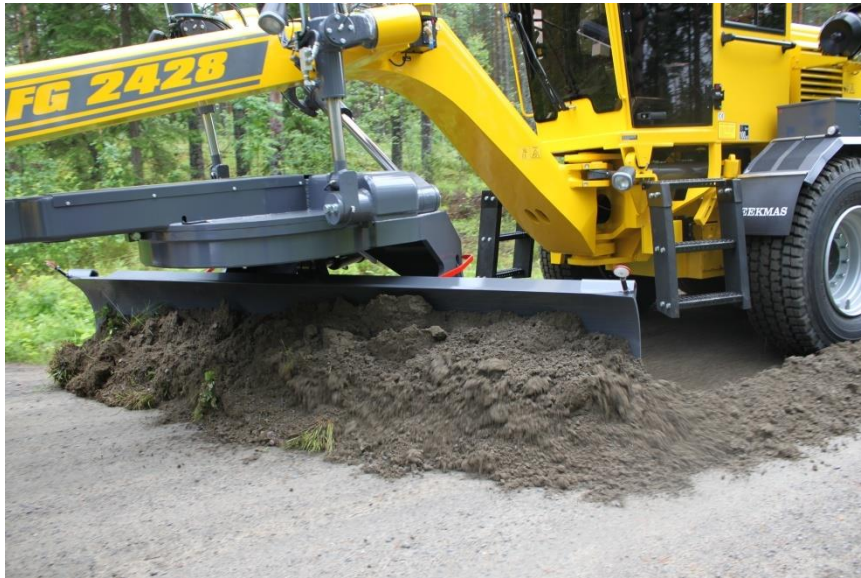
Tiehöylällä on kyky muotoilla tien muoto haluttuun kaltevuuteen. Emäterässä on teränkallistus automatiikka (lisävaruste).

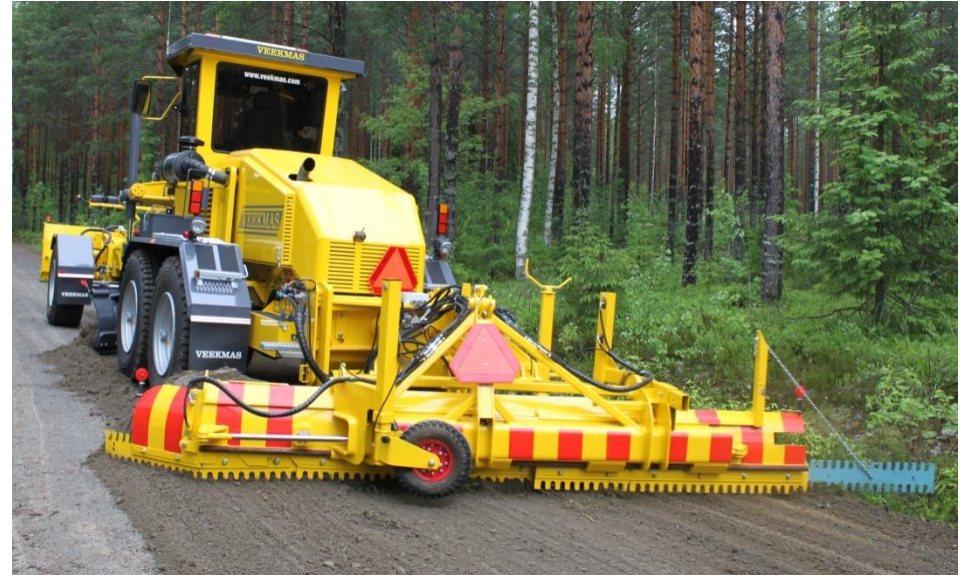
Tiehöylällä on riittävä voima muokata ja muotoilla tie riittävän syvältä. Tiehöylän perässä on karheenlevitin, jossa on tien harjanmuodostaja.

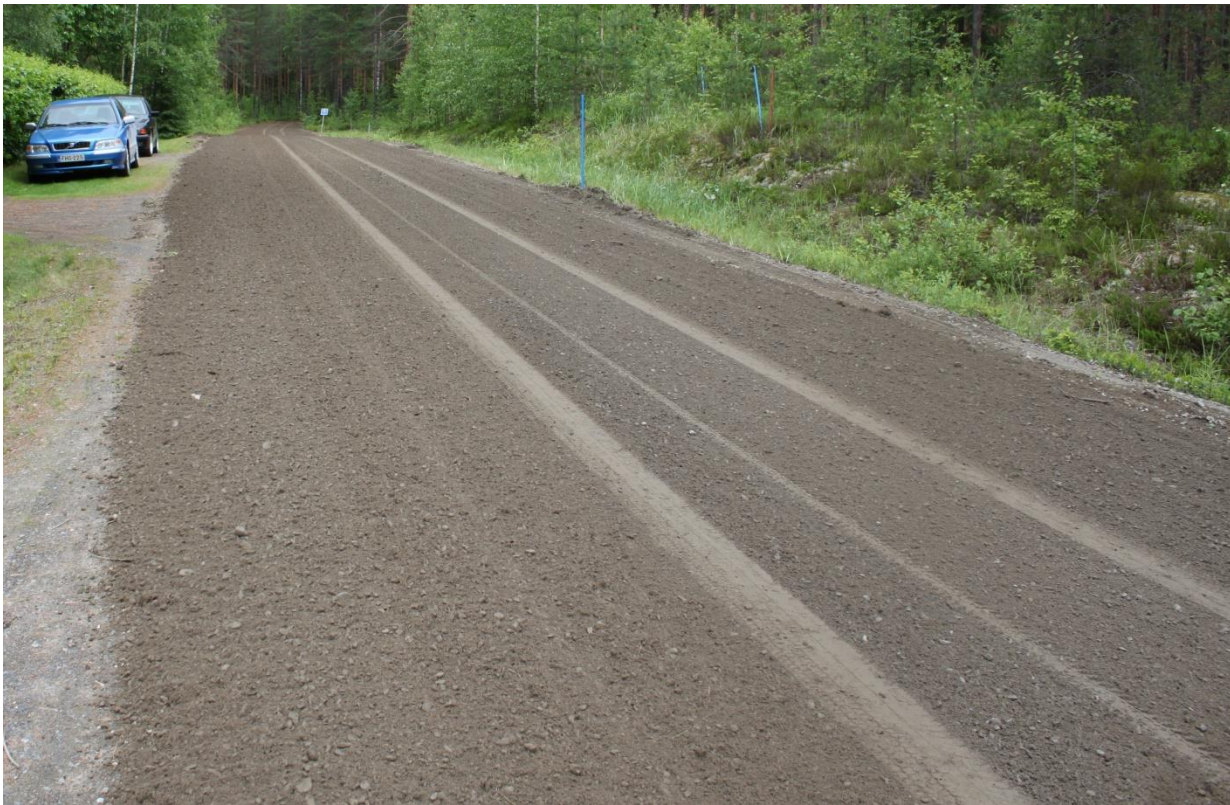
Tiehöylällä saavutettu lopputulos
