# Loppuraportti puusiltojen kantavuus- ja kuntotutkimuksista

Puinen jatkuva palkkisilta (Pjp)

Liikenneviraston tutkimuksia ja selvityksiä 40/2016

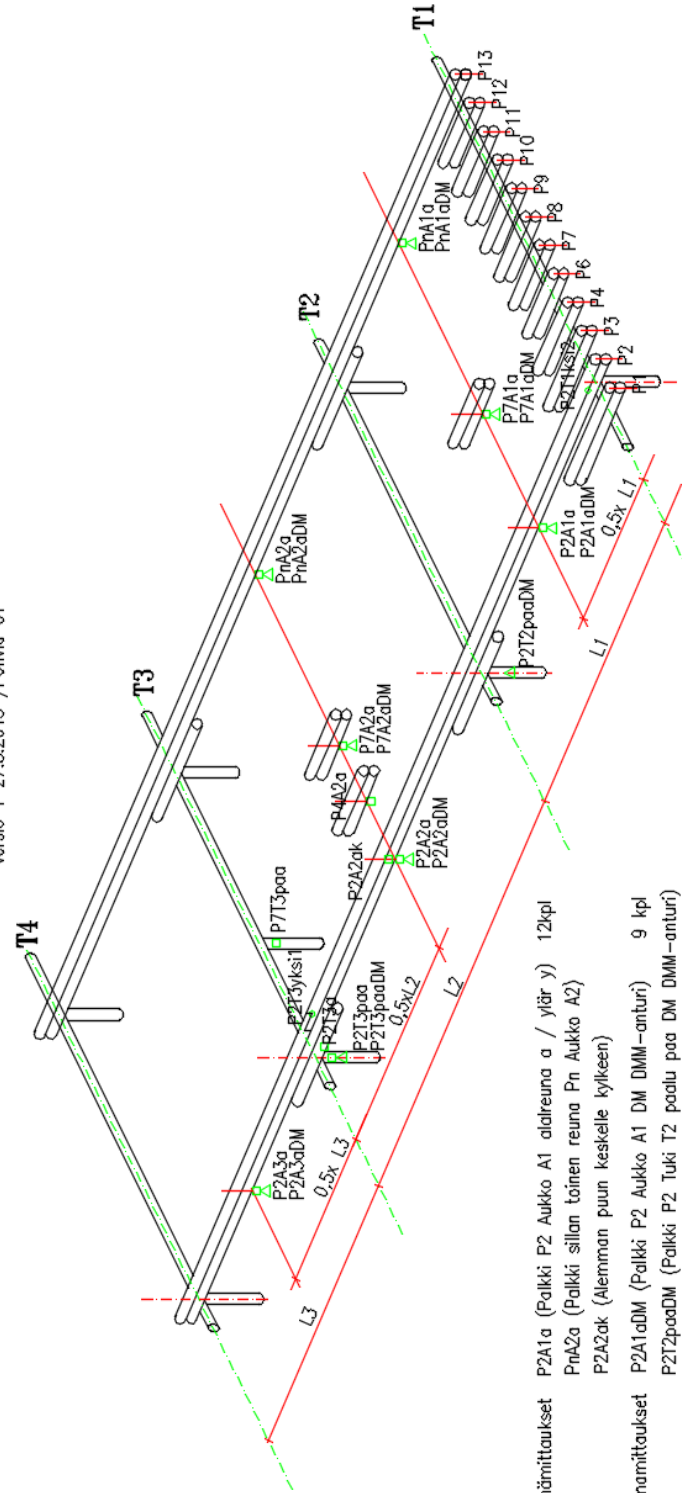
- mittausantureiden sijoittelun periaate täyskoekuormituksessa (HL=6)
- versio 1 27.8.2013 /Ponvia Oy

- Venymämittaukset P2A1a (Palkki P2 Aukko A1 alatreuna a / y(är y) 12kpl  
PnA2a (Palkki sillan toinen reuna Pn Aukko A2)  
P2A2ak (Alempaan puun keskelle kylkeen)
- △ Taipumamittaukset P2A1aDM (Palkki P2 Aukko A1 DM DMM-anturi) 9 kpl  
P2T2paadDM (Palkki P2 Tuki T2 paalu paa DM DMM-anturi)
- Siirtymämittaukset P2T3yksi1 (Palkki P2 Tuki T3 ylemp. kesk. yk. jatkos) 2 kpl

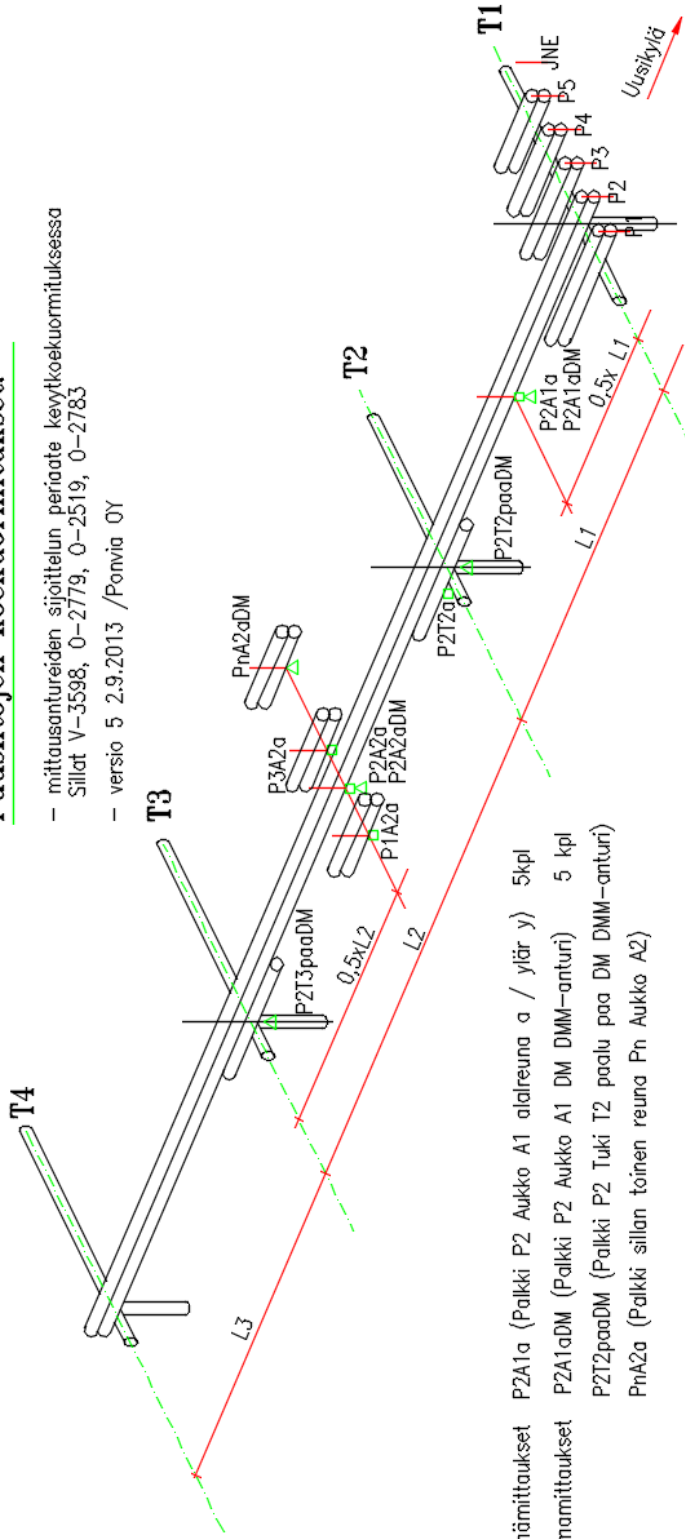
- mittausantureiden sijoittelun periaate kevytkeokuormituksessa  
Sillat V-3598, 0-2779, 0-2519, 0-2783
- versio 5 2.9.2013 /Ponvia OY

- Venymämittaukset P2A1a (Palkki P2 Aukko A1 alareuna a / yläreuna y) 5kpl
- △ Taipumamittaukset P2A1aDM (Palkki P2 Aukko A1 DM DMM-anturi) 5 kpl
- P2T2paadM (Palkki P2 Tuki T2 paalu paa DM DMM-anturi)
- PnA2a (Palkki sillan toinen reuna Pn Aukko A2)
