Mihin katosivat sorateiden pintaukset?

Katri Eskola

16.5.2019

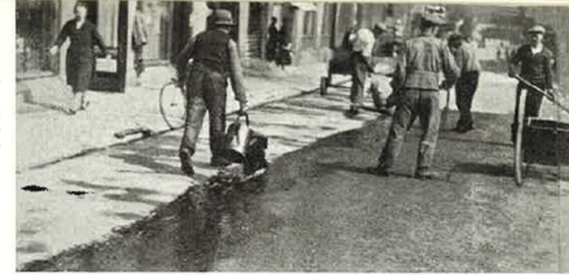
Kuva 31. Tienpinnan kastelu ennen pintakäsittelyä, Haagan tiellä Helsingissä v. 1932, taustalla moottoriruisku.

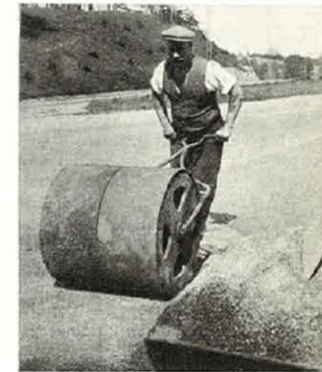
Kuva 33. Pintakäsittelyn jyräys kevyellä käsilyrällä, Mäntymäen luona Helsingissä v. 1932.

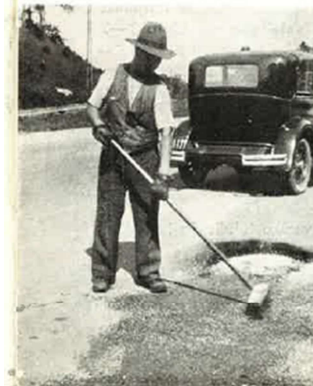
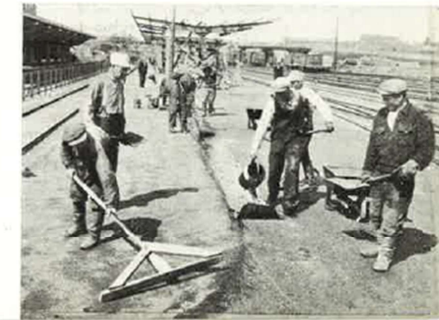
Kuva 34. Tampereen asemalaiturien emulsiopellystä pintakäsitteltään emulsiolla v. 1936, etualalla pintasepin tasausta puisella skoolalla.

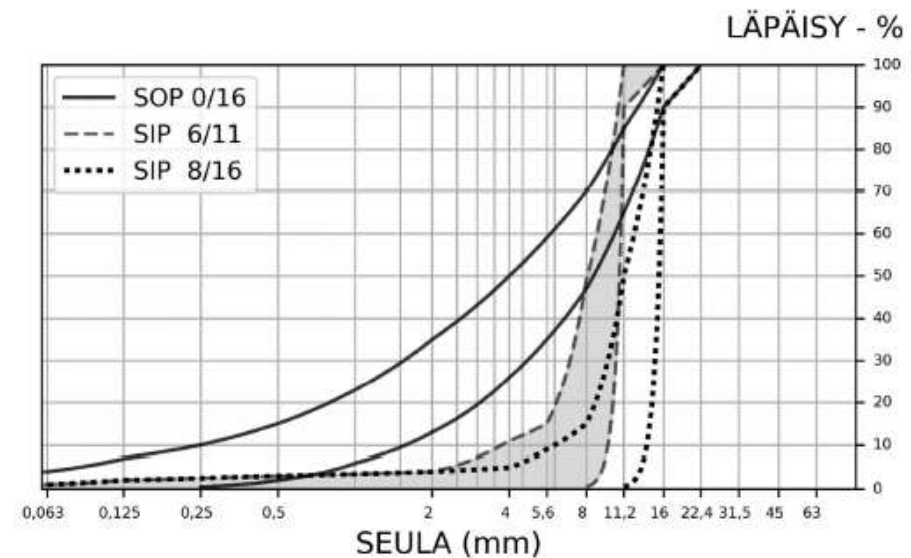
Kuva 30. Sirotepintausten ja soratien pintausten suositellut kiviaineksen rakeisuuden ohjealueet.

- **SIP sidotulle alustalle:** SFS EN 12271, Asfalttinormit 2017 ja InfraRYL
 - kiviaines mahdollisimman puhdasta, tasarakeista ja kuutiomaista
- **SOP sitomattomalle alustalle:** Asfalttinormit 2017 ja InfraRYL
- Tartuke suositeltava muissa kuin emulsiosideaineissa

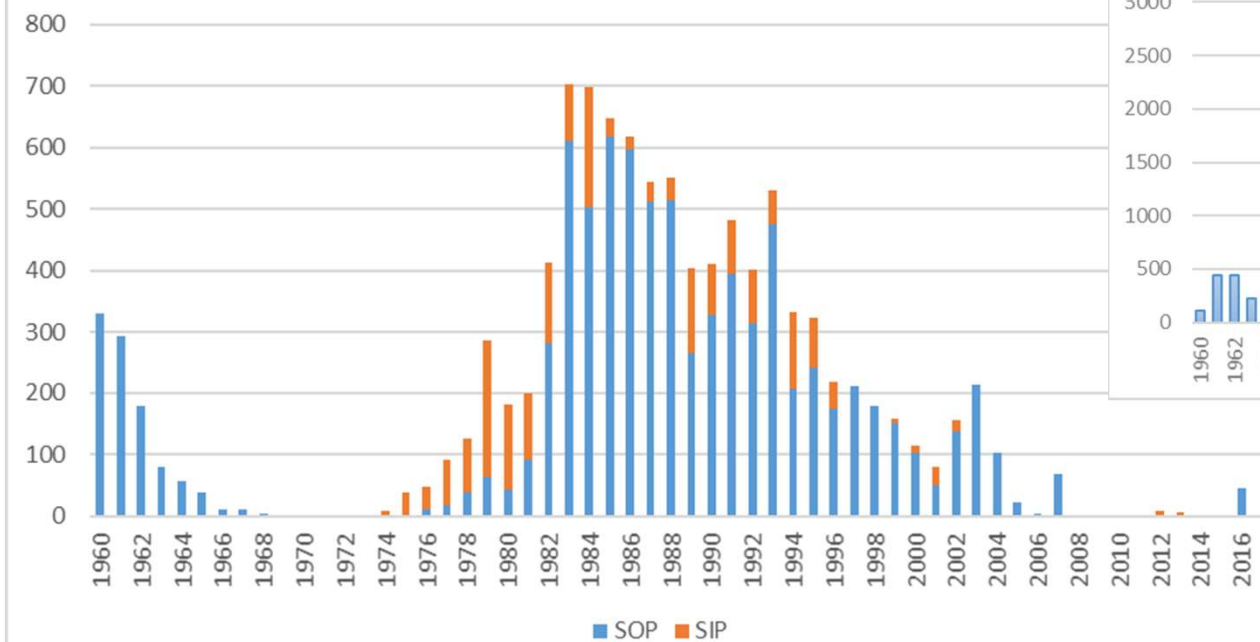
Vuosittain tehdyt SOP- ja SIP- pintaukset (km)

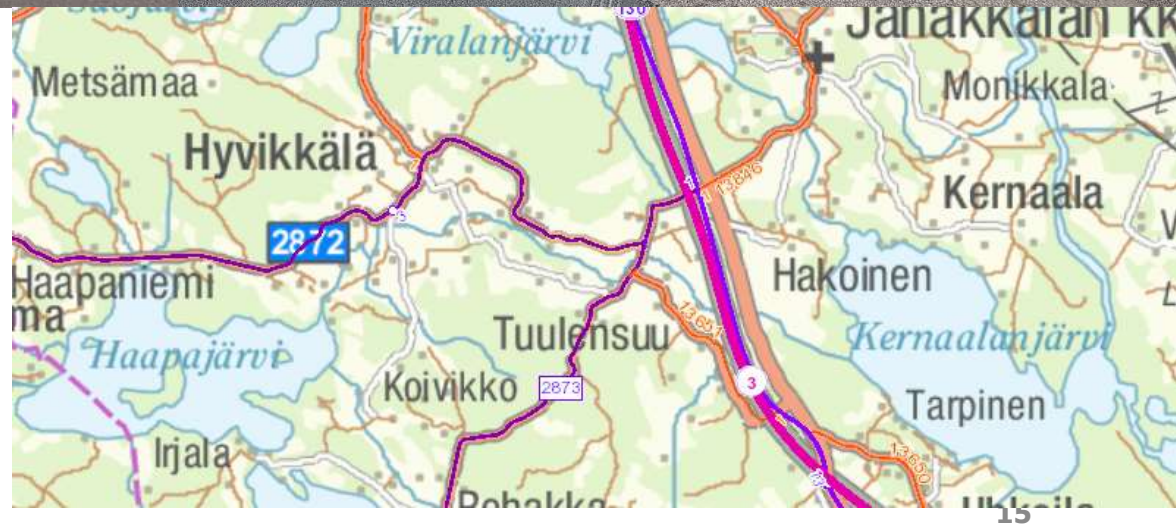
Mt 2872, tieosat 2-3, Oinaala-Kokkila

- 2/35...3/3926 SOP16, 1994 (240),
KVL 153 ajon/vrk
- 2/4217...3/3926 SIP12, 1997
KVL 170 ajon/vrk, 2019

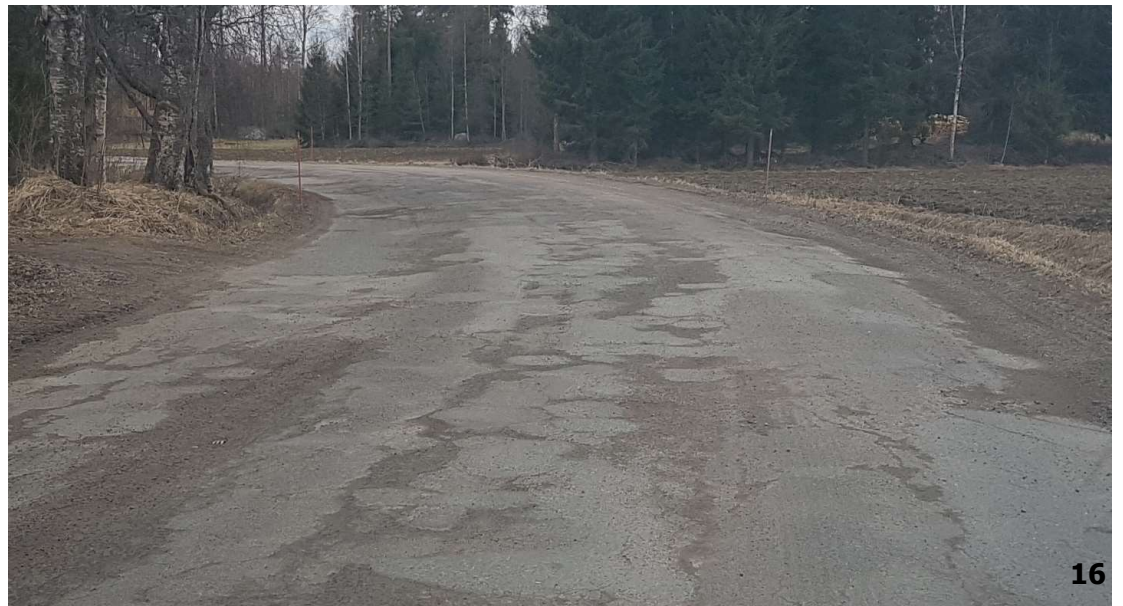
Vanhan SOP-tien tyypillisiä vaurioita ja korjauksia

Kuvat: Tuomas Toivonen

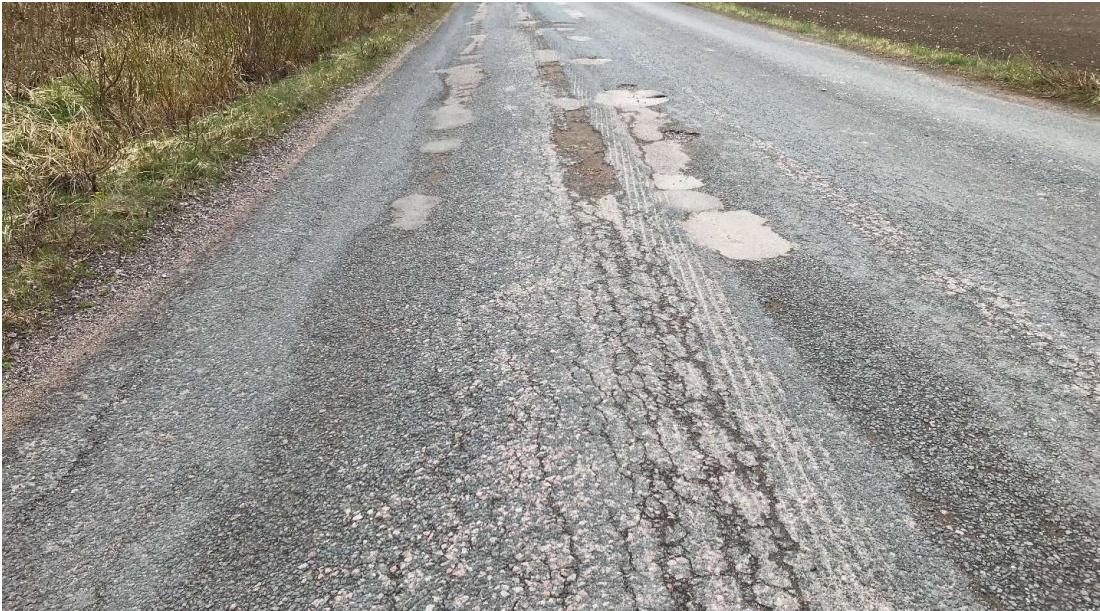
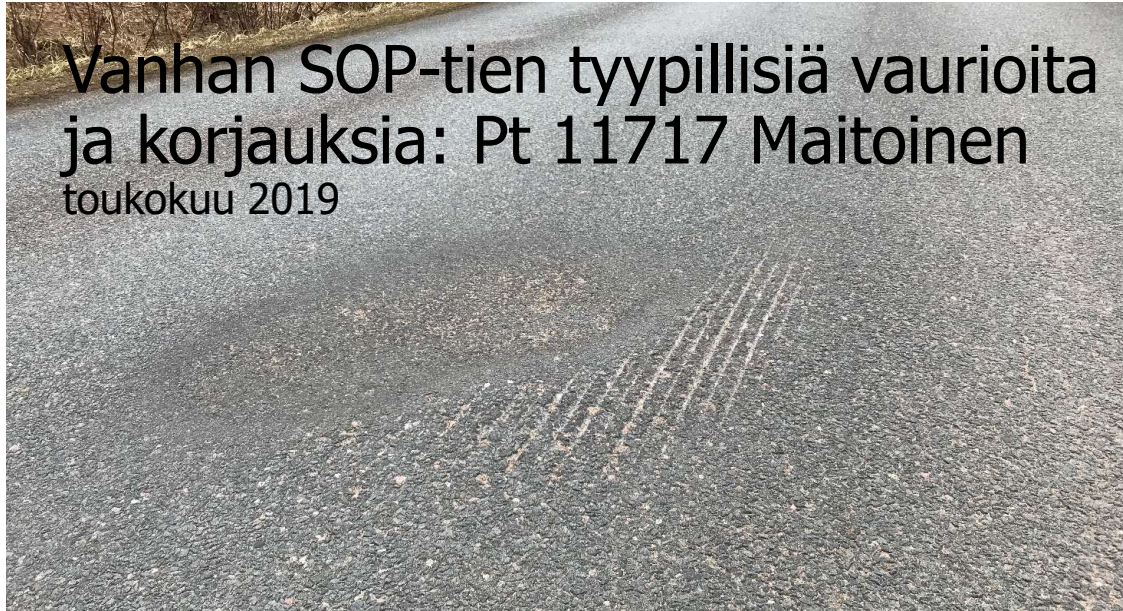
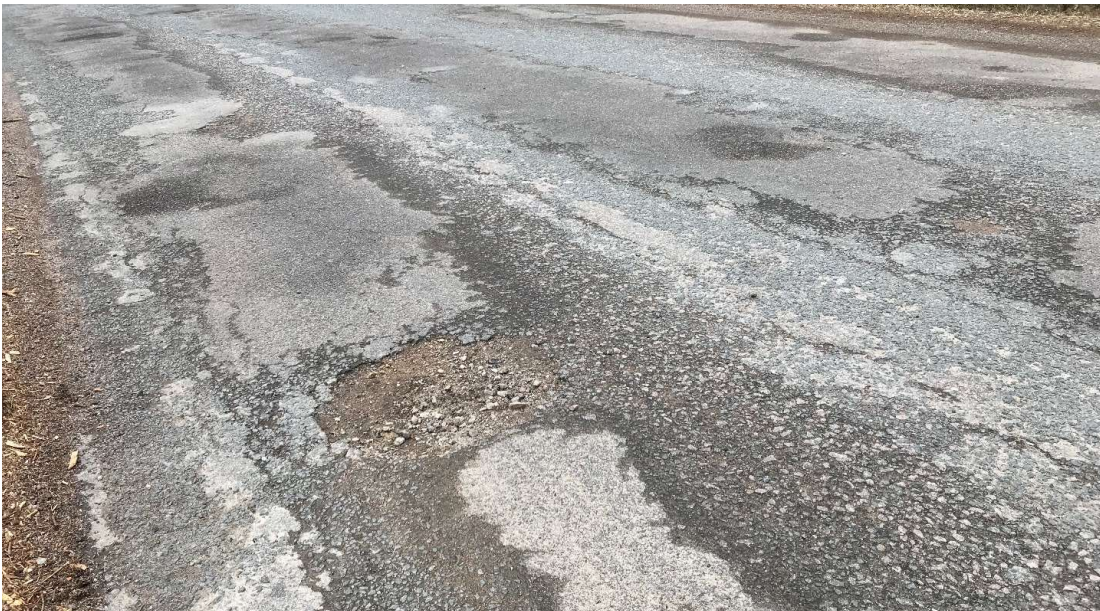
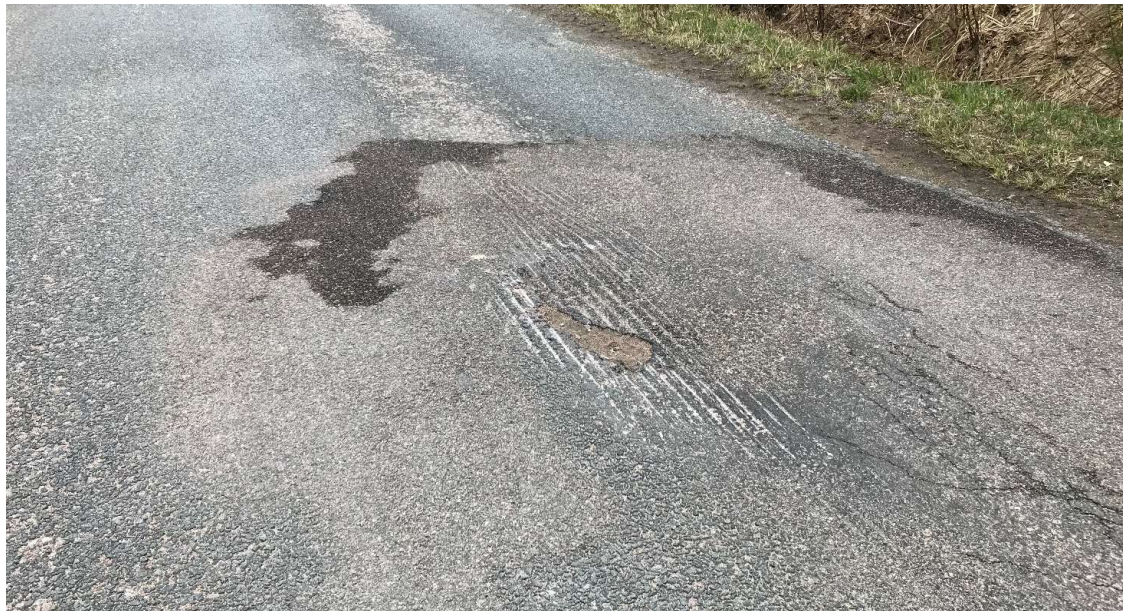
Vanhan SOP-tien tyypillisiä vaurioita
ja korjauksia: Pt 11717 Maitoinen
toukokuu 2019

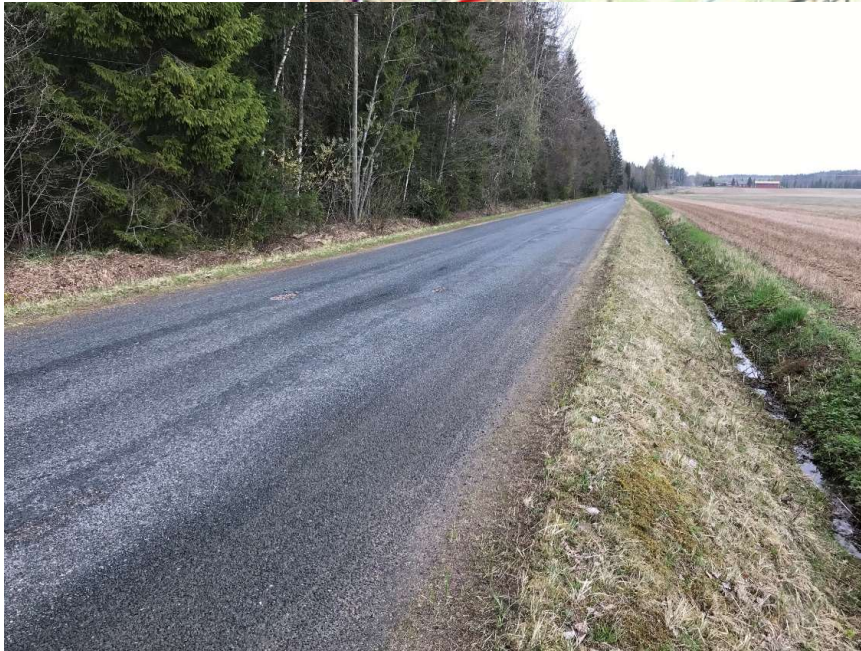
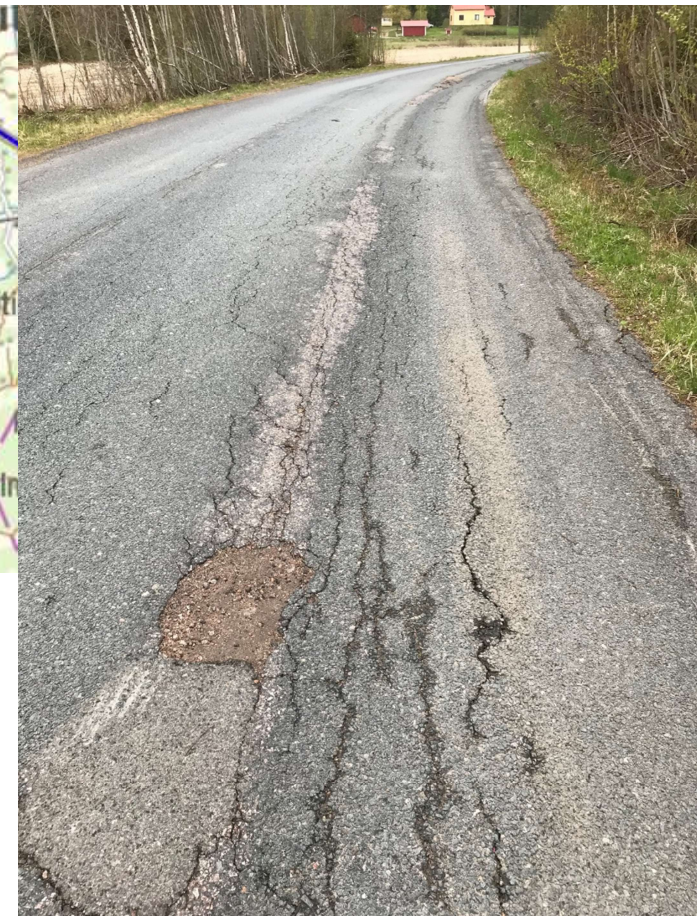
Pt 13811, Kallion pt tieosa 2

- SOP 0/16 1993
 - SIP 6/12 1999
- 90 ajon/vrk 2019

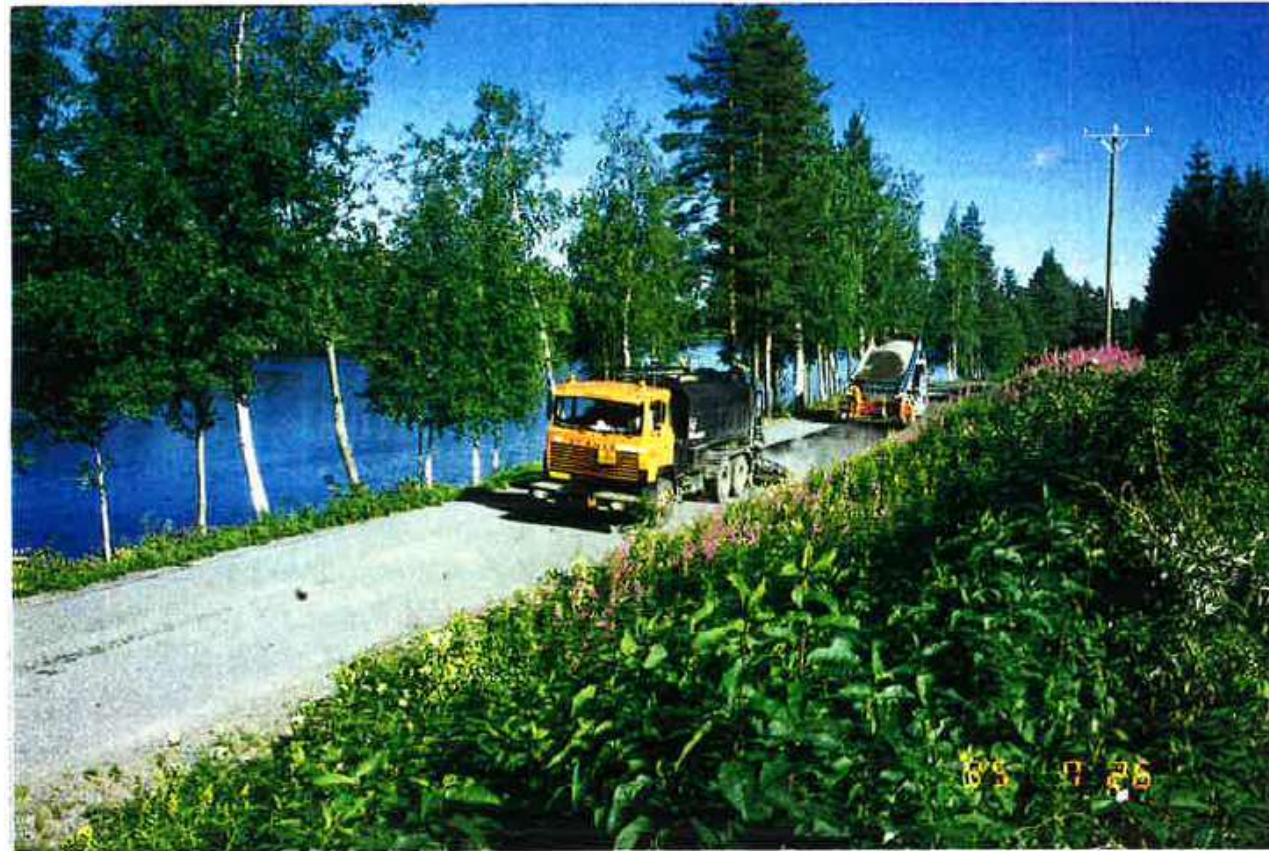
Pt 16571 Suolivesi, tieosa 1

- KVL 225 (1995)... 220 (2019)
- V.1995 vanhan SOP:n pintaan SIP/SOP-koetie eri sideaineilla
- V. 2007 muutettu PAB-V- tieksi (PAB-V 16/100)

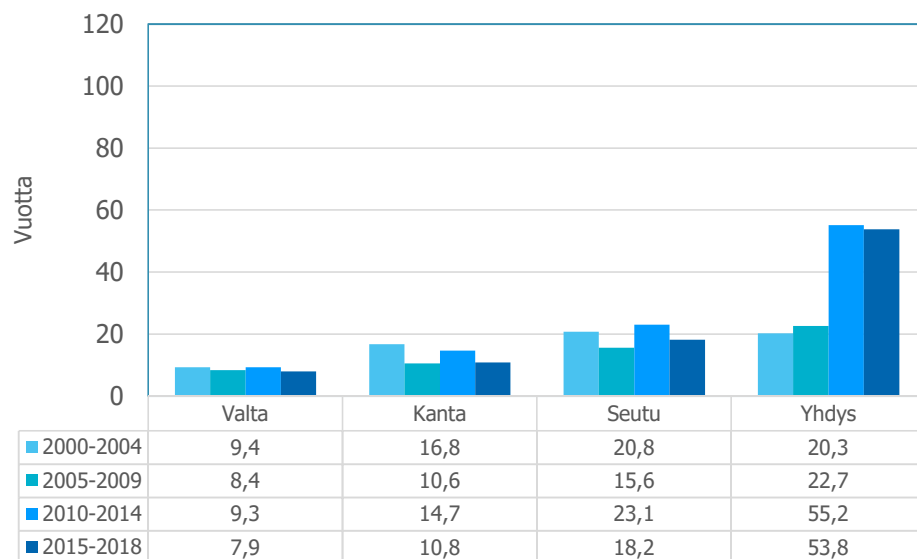
Päällysteen keskimääräinen uusimisväli tieluokittain, vuotta

Tieverkon
ajoratapituudet: valtatiet 10142km, kantatiet 5016km, seututiet 13207km, yhdystiet 24262km
