Väyläviraston ohjeita  
33/2020

# SILLANTARKASTUSKÄSIKIRJA

Suunnittelu- ja toteuttamisvaiheen ohjaus

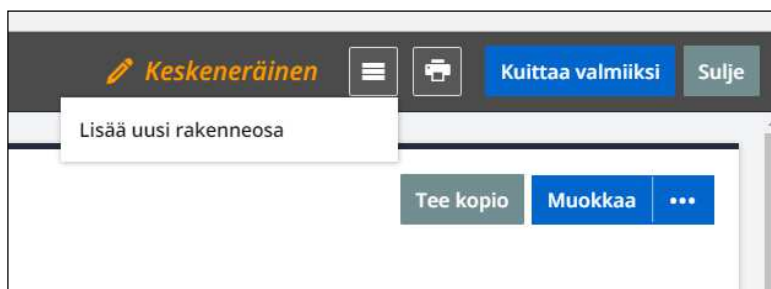
Kuva 1. Rakenneosan lisääminen vauriokirjauksen yhteydessä.

Rakenneosalle ei voi kirjata vauriota, ellei rakenneosaa ole olemassa rakennekuvauksessa. Rakenneosa voidaan lisätä tarkastuksen yhteydessä *kuvan 1.* mukaisesti **Lisää uusi rakenneosa** -kohdasta. Vaihtoehtoisesti rakenneosa voidaan lisätä myös muokkaamalla sillan rakennekuvausta Taitorakennerekisterin **Rakennetiedot** välilehdellä.

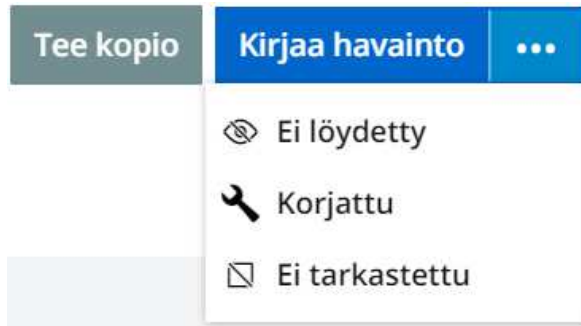
Kuva 2. Vaihtoehdot, jos vauriolle ei kirjata uutta vauriokirjausta.

Aiemmin kirjatuille vaurioille kirjataan uusi havainto. Jos vauriota ei löydy tai sitä ei tarkasteta, valitaan yksi seuraavista kolmesta vaihtoehdosta, jotka avautuvat **kirjaa havainto** -painikkeen vieressä sijaitsevasta kolmesta pisteestä (ks. kuva 2):

- 1) Ei löydetty.** Vauriota ei löydy ja vauriohavainto ei näy tulevissa tarkastuksissa. Havaintoa ei oteta huomioon kuntoarviota annettaessa. **Valinnalla poistetaan rekisteristä turhat ja selvästi virheelliset kirjaukset.**
- 2) Korjattu.** Vaurio on korjattu ja se poistuu vauriokirjauksista.
- 3) Ei tarkastettu.** Vauriota ei pystytty tarkastamaan esim. korkealla olevan veden pinnan vuoksi tai vaurio on havaittu tarkemmassa tarkastustyyppissä (esimerkiksi erikoistarkastus tai laajennettu yleistarkastus). **Ei tarkastettu** valintaa käytetään myös tarkastustyyppin **Muu tarkastus** yhteydessä niiden rakenneosien vaurioilla, jotka eivät kuulu tarkastuksen piiriin (ks. kappale 5.3 *Seuraavat tarkastukset*). Vauriokirjaus jää näkyviin seuraavaan tarkastukseen. Päärakenneosan kuntoarvioinnissa vaurio huomioidaan aikaisemmassa tarkastuksessa tehdyn havainnon perusteella.

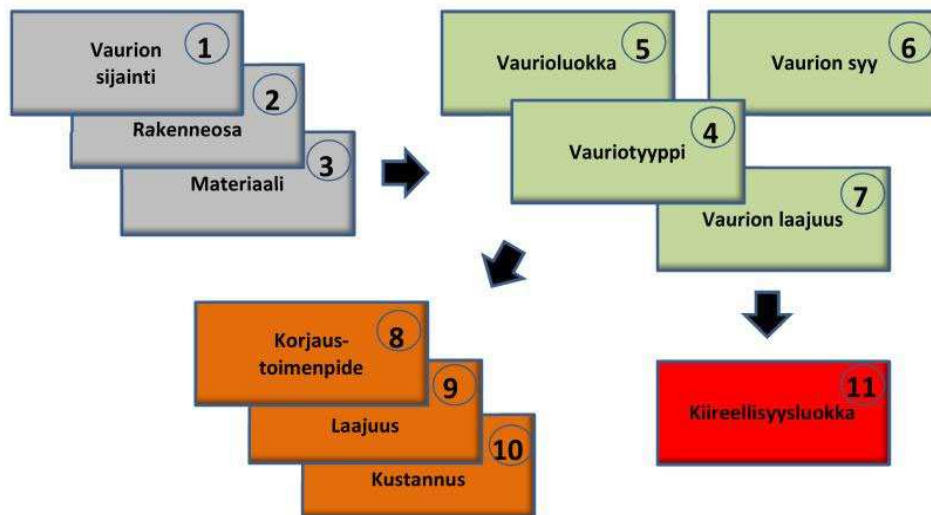
Kuva 3. Vaurion kirjaamisen vaiheet

Vauriotietojen kirjaamisessa voidaan erottaa kuvan 3 mukaiset vaiheet.

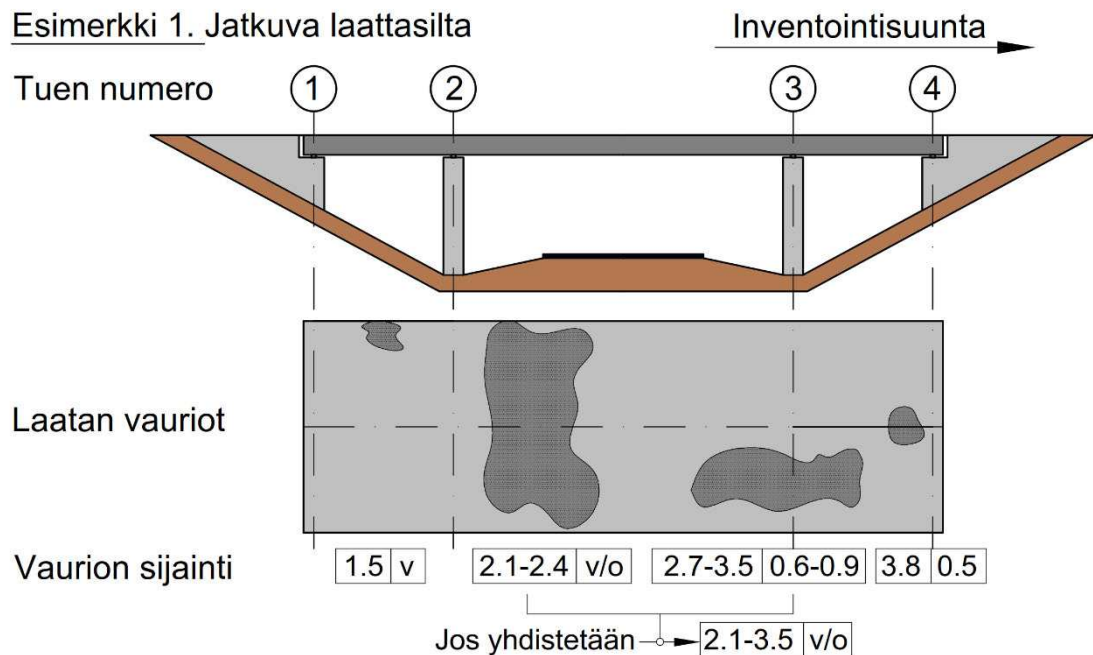
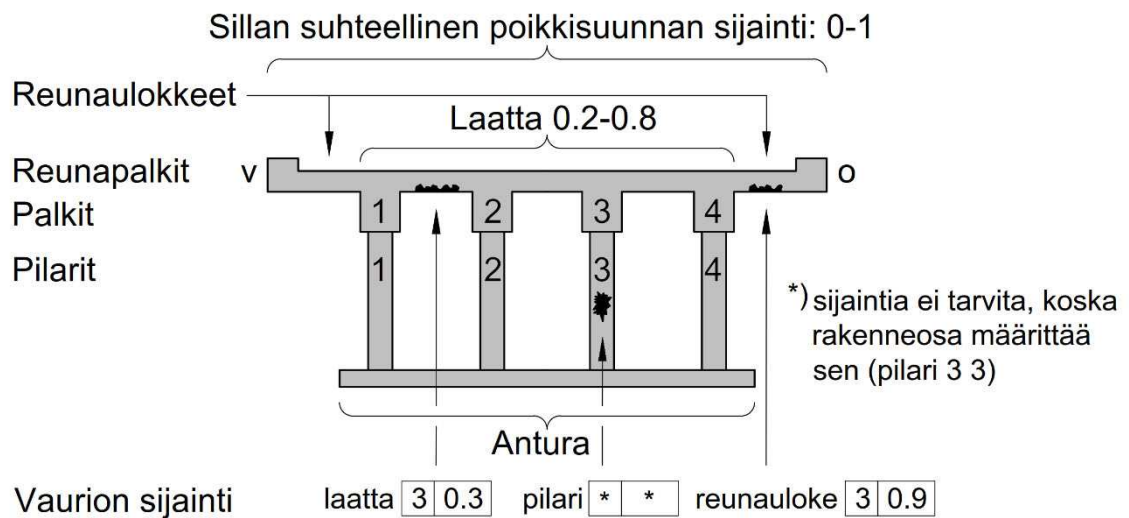
#### Esimerkki 1. Jatkuva laattasilta

#### Esimerkki 2. Palkkisillan välituki 3 katsottuna inventointisuuntaan.

Kuva 4. Vaurion pituus- ja poikkisuunnan sijainti.

Päällysrakenteen paikalliset vauriot paikannetaan edeltävän tuen numeroon liitettävän likimääräisesti silta-aukon pituuden suhteen määritetyn desimaaliarvon avulla ks. kuva 4. Desimaalierottimena käytetään pistettä. Paikallisen vaurion sijainti paikannetaan painopisteensä mukaan. Laaja-alaisissa vaurioissa sijainti paikannetaan sen keskimääräisen alku- ja loppupisteen perusteella määritetylle alueelle käyttäen erottimena yhdysviivaa ks. kuva 4. Mikäli saman rakenneosan erilliset yksittäiset saman vaurioluokan vauriot voidaan yhdistää (esimerkiksi laatan eri silta-aukkojen vauriot), käytetään tukien numeroiden erottimena pilkkua (ks. yhdistelysäännöt kappaleista 3.9 ja 4.2.2).

Pilarit ja palkit numeroidaan rakennekuvauksessa kappaleittain vasemmalta oikealla katsottuna inventointisuuntaan, ks. kuva 4. Vauriokirjaukselle, joka on kohdennettu esimerkiksi tietylle pilarille, ei näin ollen tarvitse antaa vaurion pituus- ja poikkisuunnan sijaintia, sillä rakenneosa määrittelee sen riittävän tarkasti. Kappaleittain numeroidaan myös laakerit ja tietyt varusteet.

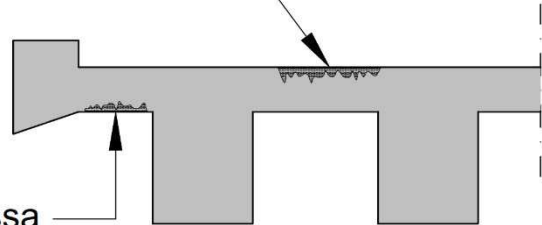
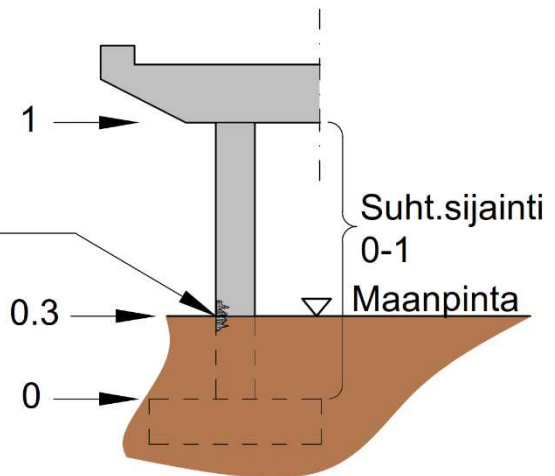
Rakenneosan **laatta** yläpinnassa olevan vaurion sijainti kirjataan:

1.5 0.3 y

Rakenneosan **pilari** vaurion sijainti kirjataan normaalisti: 3 1 ,  
mutta jos vaurion havaitseminen on hankalaa voidaan sijaintia tarkentaa antamalla korkeussuunnan sijainti:

3 1 0.3

Kuva 5. Vaurion korkeussuunnan sijainti.

**Korkeussuunnan sijainti määritetään vauriolle ainoastaan silloin, kun vaurion sijainnin havaitseminen tai kohdistaminen sitä vaatii.** Näkyvillä olevassa pinnassa sijaitseva vaurio ei normaalisti tarvitse korkeussuunnan sijaintia ellei vaurion havaitseminen tai erottelu sitä vaadi. Katso kuva 5.

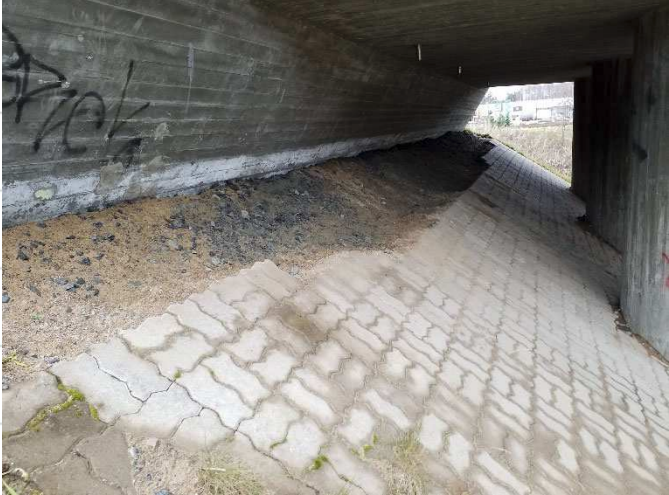
Esimerkki 1. Alatasolle kirjaamisesta: Etuluiskassa oleva purkautumisvaurio kirjataan rakenneosatyypille **Kiveys** (Betonikivi). Ks. rakennekuvaushierarkia alla olevasta kuvasta. Tässä Kiveys (Betonikivi) on alin taso rakennekuvauksessa.

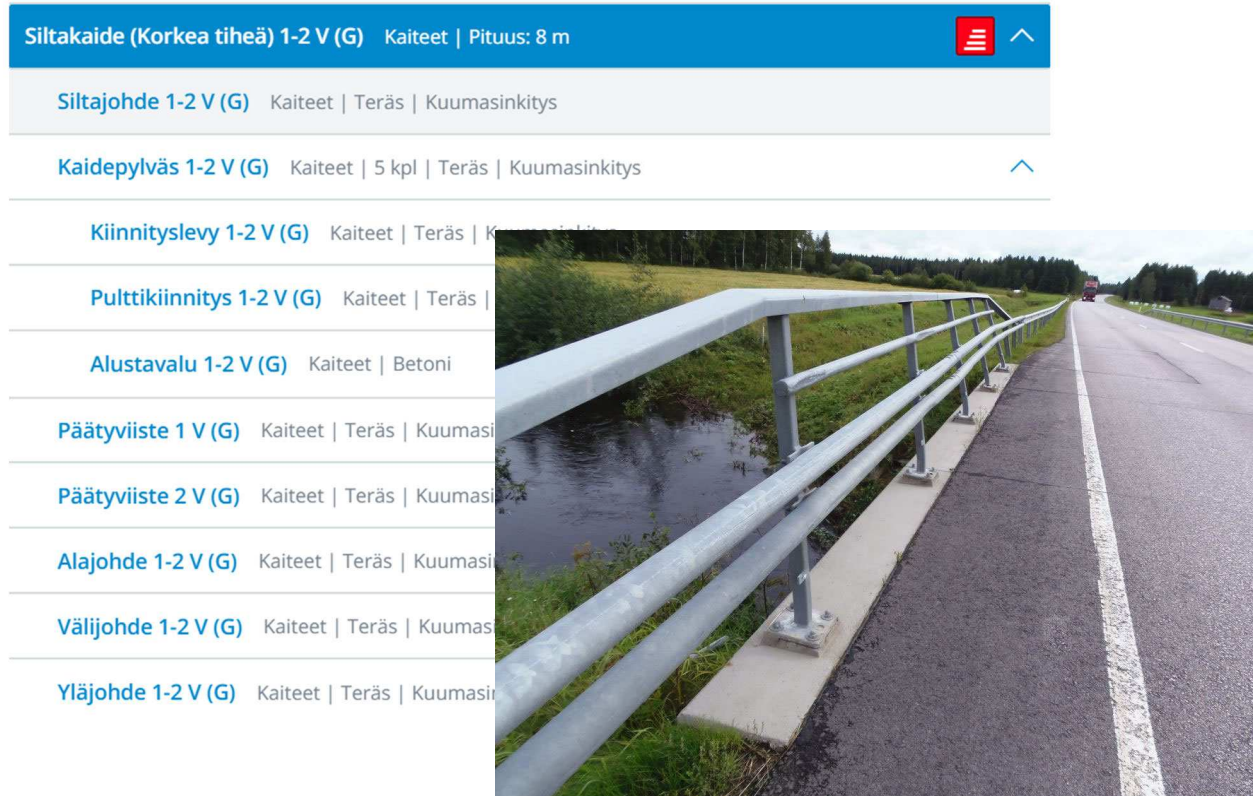
**Esimerkki 2.** Ylätasolle kirjaamisesta: Siltakaide on törmäyksestä taipunut. Ei tarvitse kirjata vauriota erikseen mm. siltajohteelle ja kaidepylväälle, vaan kirjaus voidaan tehdä kokoavalle rakenneosatyypille **Siltakaide**. Ks. rakennekuvaushierarkia alla olevasta kuvasta.

Kokoavat rakenneosat ovat rakennekuvauksen osia joilla ei ole materiaalitietoa ja ne kokoavat allensa varsinaiset rakenneosat joista jokin tietty kokonaisuus koostuu. Esimerkkejä kokoavista rakenneosista ovat: **Päätytuki, välituki, pilaristo, laakeristo, siltakaide** jne. Vaurioiden kirjaamista kokoaville rakenneosille pyritään välttämään (ks. luvun ensimmäinen kappale), mutta tietyissä tapauksissa se on tarkoituksenmukaista. Esimerkiksi vauriotyyppi ruostuminen esiintyy usein sillan kaiteissa ja jos ruostumista esiintyy tasaisesti kaikissa kaiteen rakenneosissa voidaan ruostumisvaurio kirjata rakenneosalle **siltakaide** sen sijaan, että se syötettäisiin erikseen kaikille siltakaiteen lapsirakenneosille. Kokoaville rakenneosille kirjataan ainoastaan laaja-alaisia vaurioita.

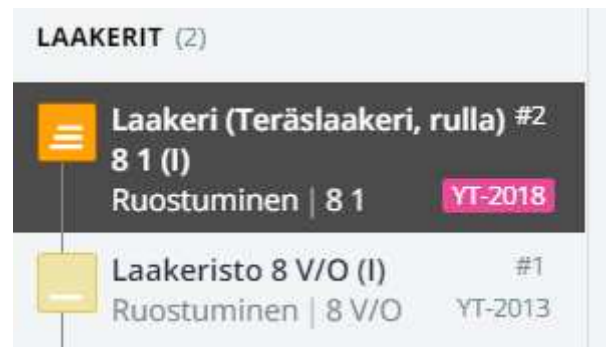
- Kokoavalla rakenneosalla ja sen lapsirakenneosalla voi esiintyä yhtä aikaa saman vauriotyyppin vaurio, mikäli niiden vaurioluokat poikkeavat toisistaan enemmän kuin yhden vaurioluokan. Tällöin tarkastajan tulee huolehtia, että vaurion laajuus ei summaudu. Katso esimerkki kuvasta 6, jossa esitetään edellisessä tarkastuksessa laakeristolle tehty kirjaus, jonka on uudessa tarkastuksessa havaittu pahentuneen yksittäisen laakerin osalta vaurioluokkaan 3.

Kuva 6. Kokoavan rakenneosan ja sen lapsirakenneosan vauriot voi esiintyä yhtä aikaa.

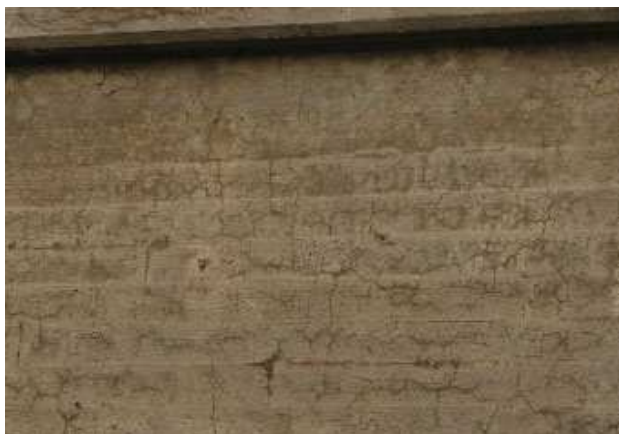
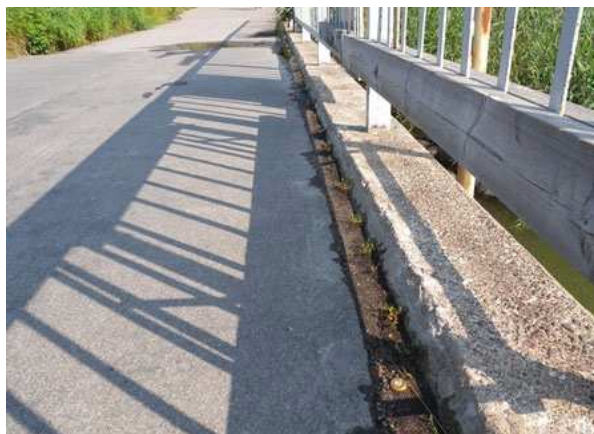
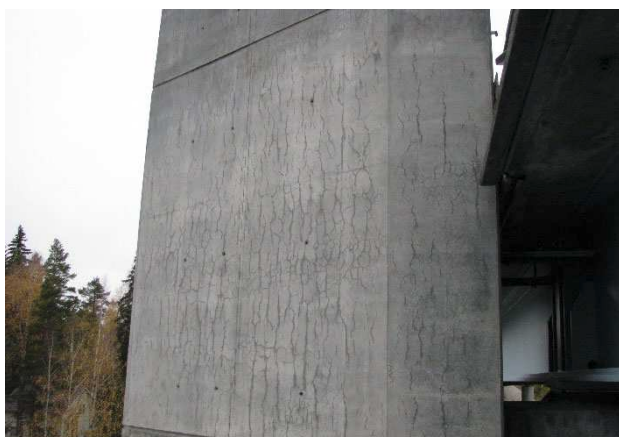
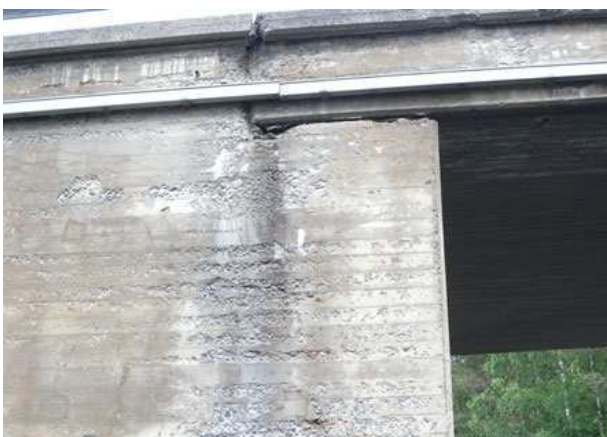
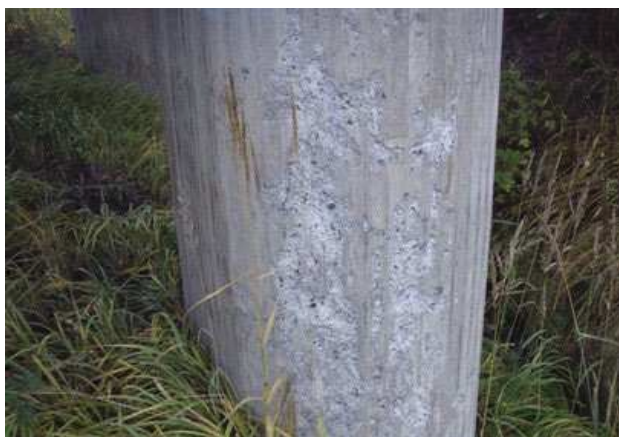
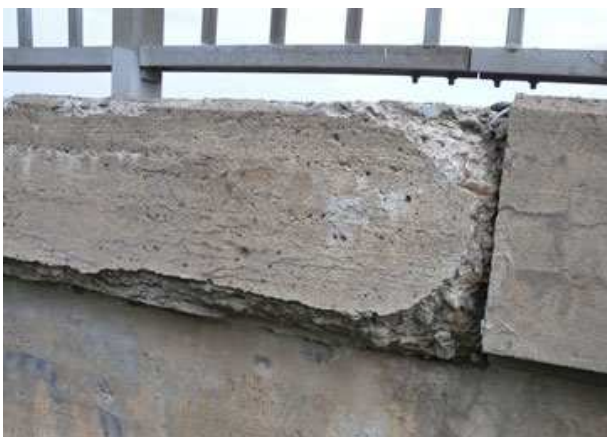
- Vaurion etenemisen hidastamiseksi voidaan harkita impregnointia tai pinnoitusta (ei vesirajassa), kiireellisyysluokka YPK. Vaurion kehittymistä seurataan, ellei vaurion nopea eteneminen ole todennäköistä, kiireellisyysluokka PK.
- Paikalliset vauriot korjataan paikkaamalla ja laajat alueet ruiskubetonoidaan tai valetaan, kiireellisyysluokka on yleensä PK. Reunapalkin laajat vauriot johtavat reunapalkin uusimiseen, kiireellisyysluokka PK. Vesirajan vauriot korjataan yleensä manttelivalulla, kiireellisyysluokka PK.
- Korjaus tehdään ruiskubetonoimalla tai valamalla. Reunapalkki uusitaan, kiireellisyysluokka on yleensä PK ottaen huomioon vaurion vaikutus liikenneturvallisuuteen, rakenneosan kantavuuteen ja muiden rakenneosien toimintaan ja säilyvyyteen.

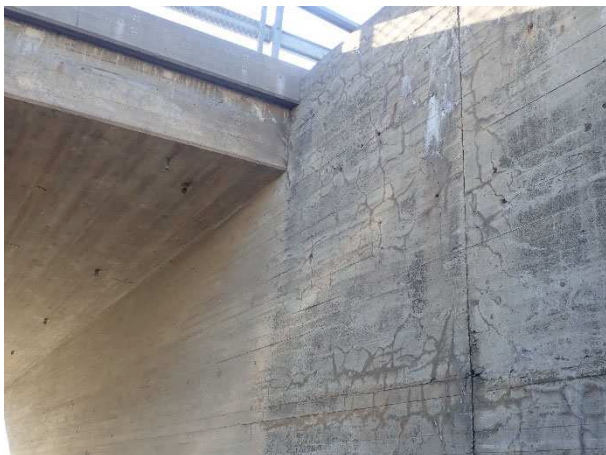
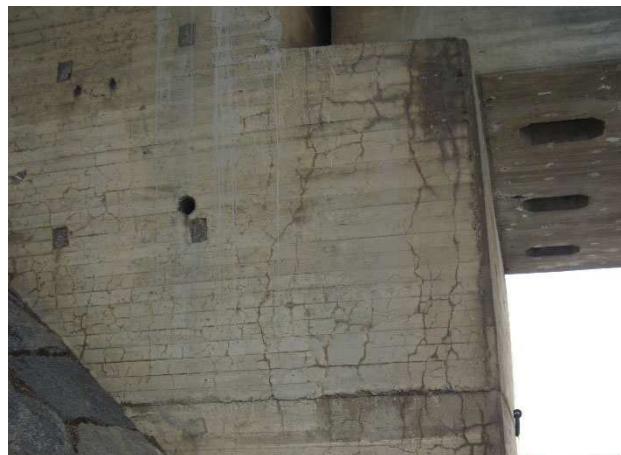
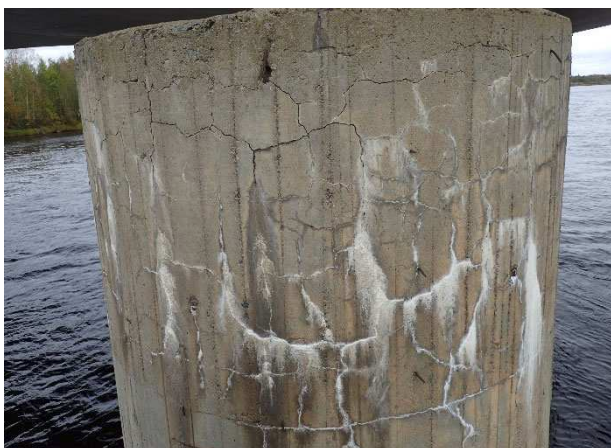
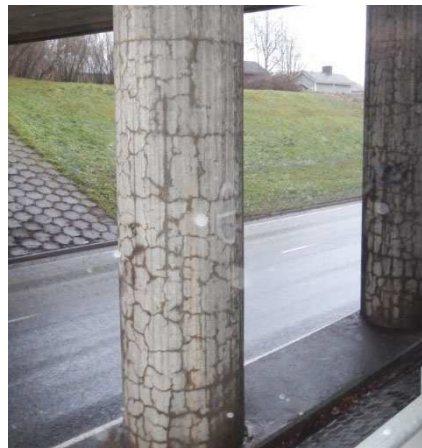
Ohjekuvat silmämääräiseen alkalikiviainesreaktioaurion arviointiin:

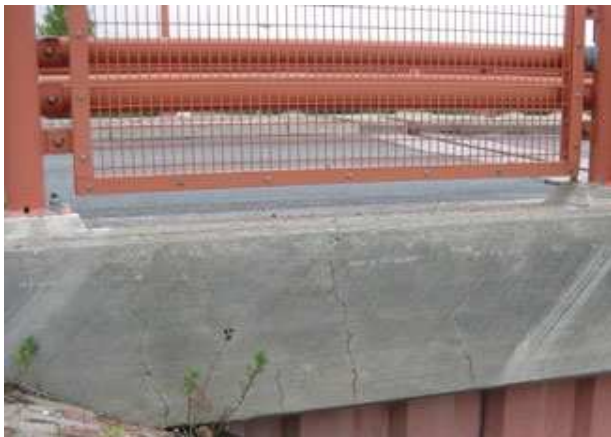
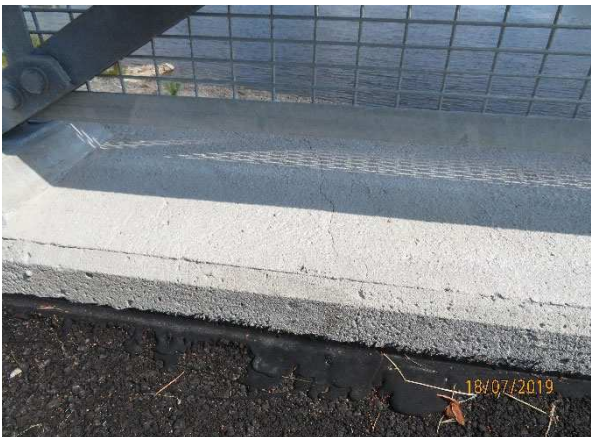
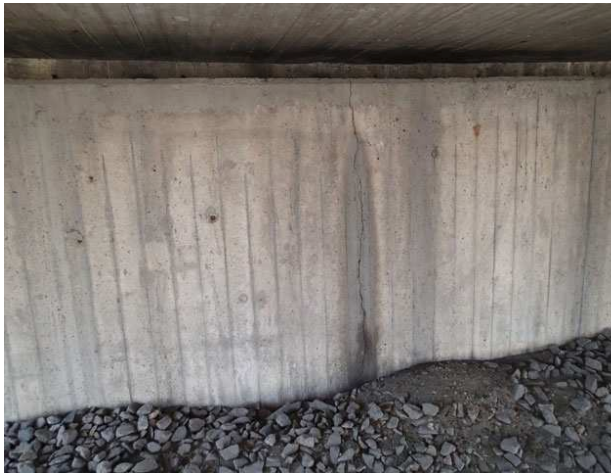
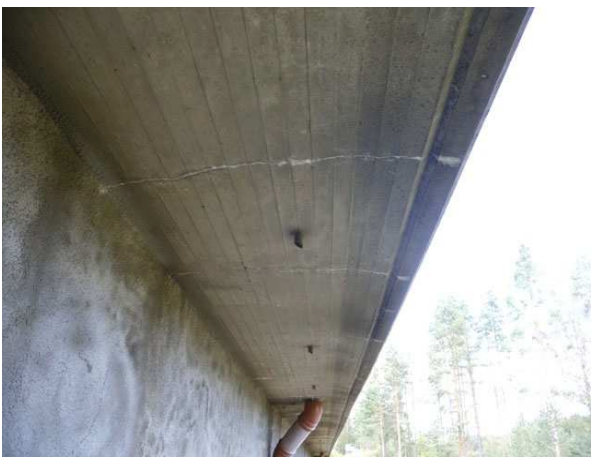
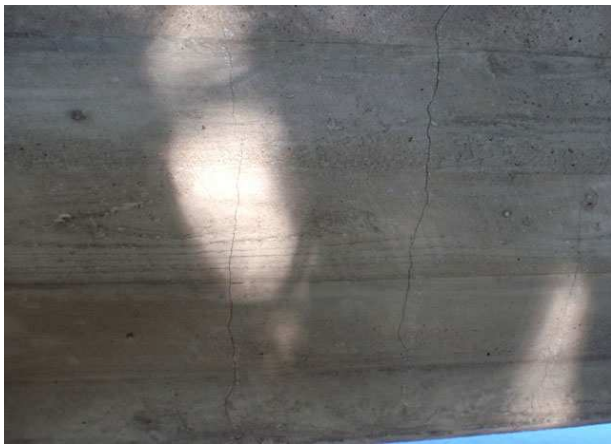
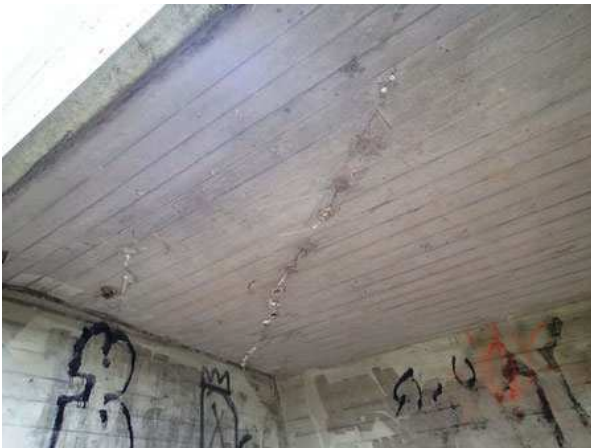
*Taulukko 2. Betonirakenteiden halkeamaluokitus ja ohjeelliset korjaustoimenpiteet ohjeellisine kiireellisyysluokituksineen.*

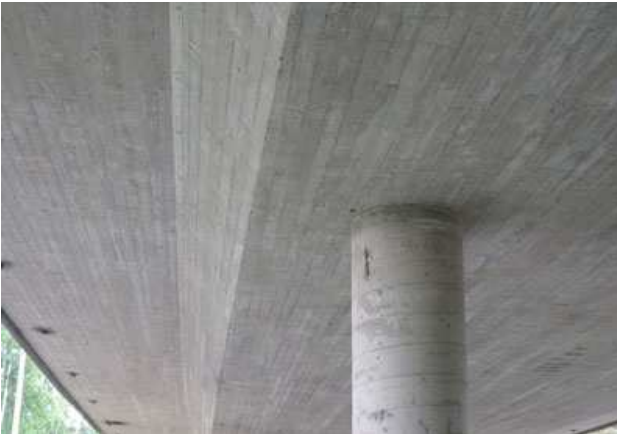
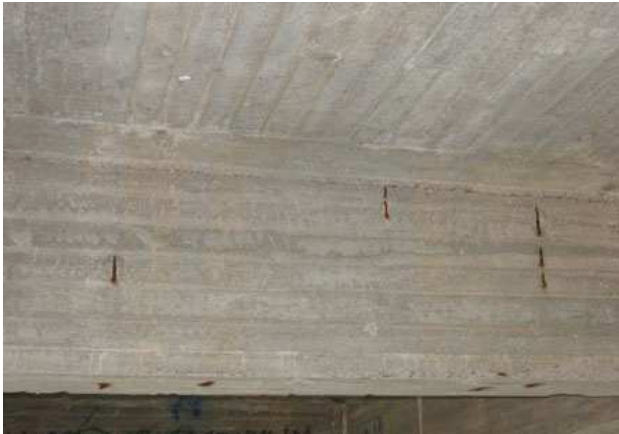
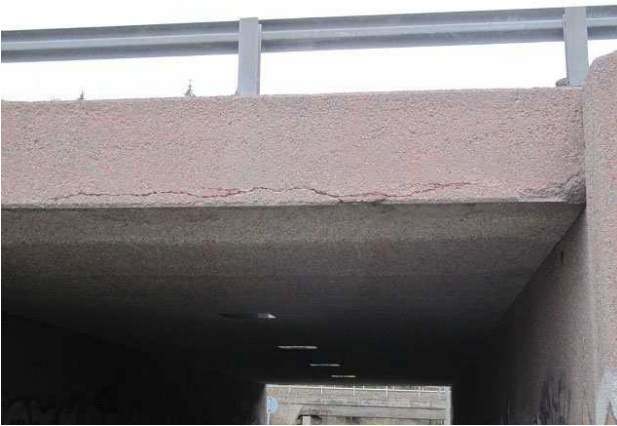
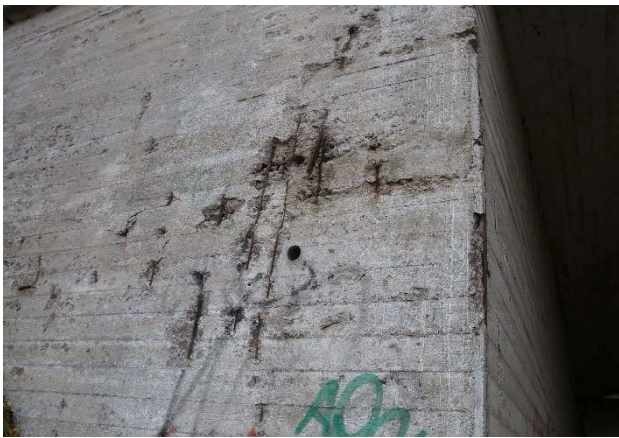
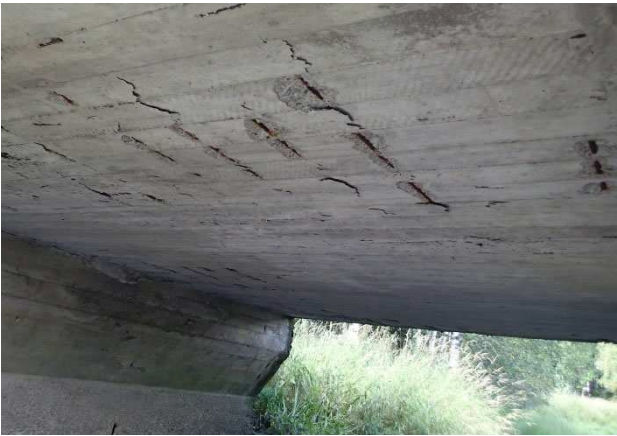
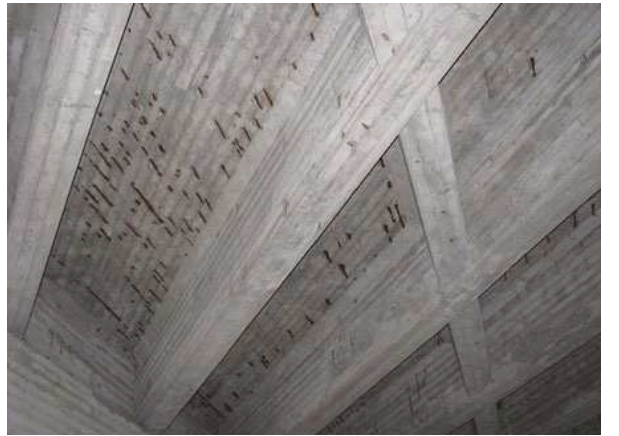
**Taulukko 3. Raudoituksen korroosion vaurioluokitus ja ohjeelliset korjaustoimenpiteet ohjeellisine kiireellisyysluokituksineen.**

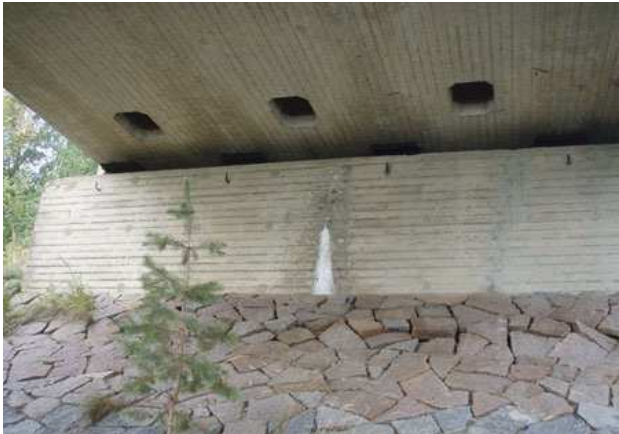
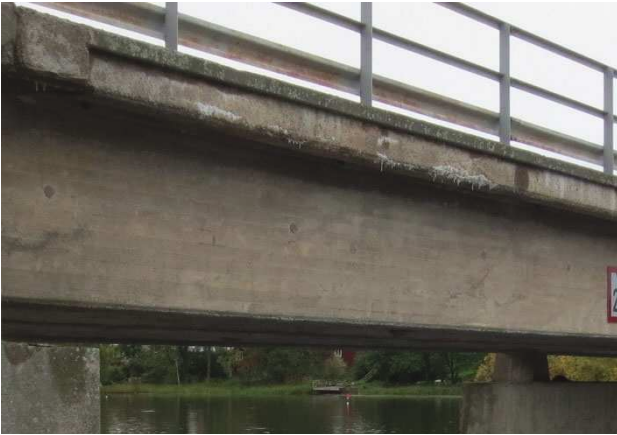
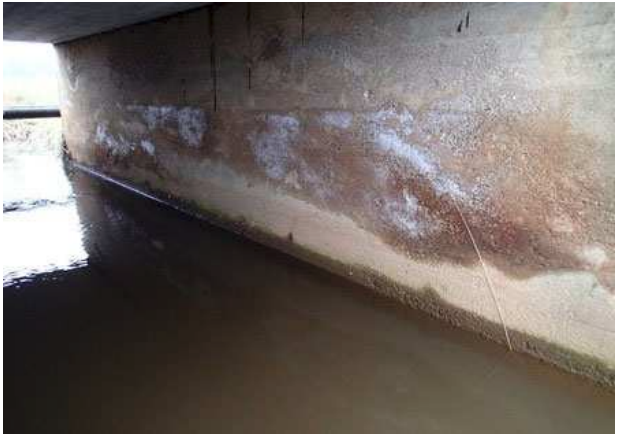
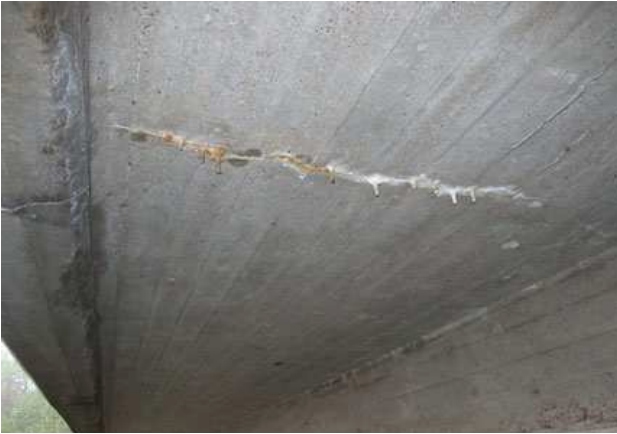
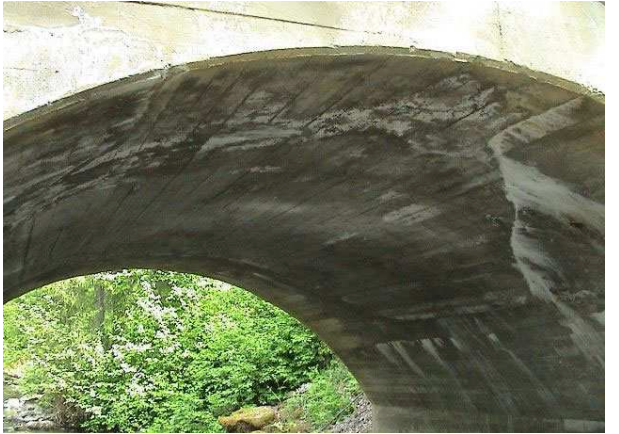
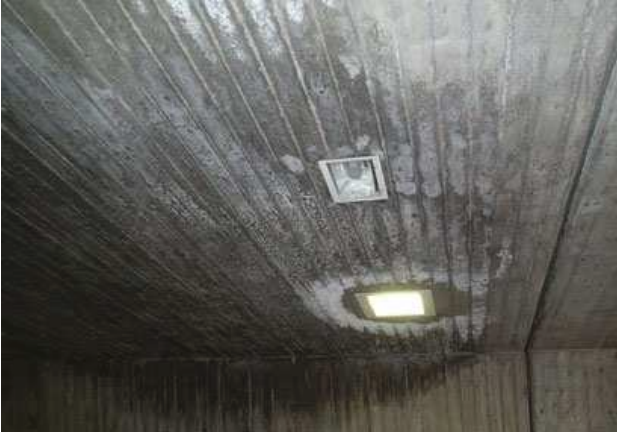
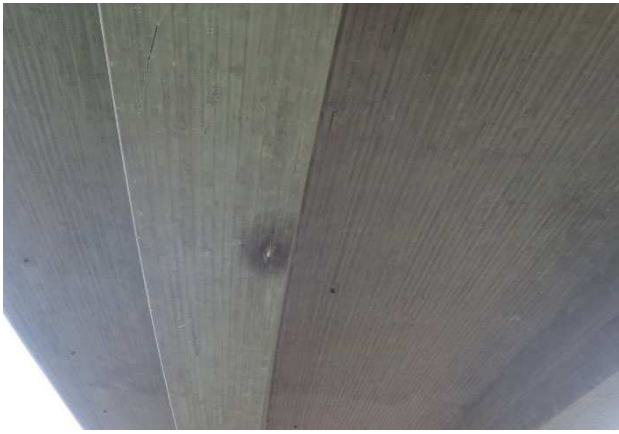
**Taulukko 4. Vesivuotojen vaurioluokitus ja ohjeelliset korjaustoimenpiteet ohjeellisine kiireellisyysluokituksineen.**

- Kaidepylvään juureen porataan tippureikä tai vaurion kehittymistä seurataan. Maatukeen tehdään vedenpoistoputki tai vaurion kehittymistä seurataan. Kiireellisyysluokka korjaukselle yleensä YPK, seurannalle PK. Halkeamien toimenpiteet taulukon 2 mukaan.

- Maatuen taustan kuivatus korjataan, kiireellisyysluokka yleensä PK. Reunapalkin vesivuoto voi vähentyä reunapalkin ja päällysteen välisen sauman tiivistämisellä, kiireellisyysluokka yleensä YPK. Reunapalkin korjaus määräytyy muiden vaurioiden perusteella. Pistemäisen vuotokohdan ja betoniholvin vaurioita seurataan, kiireellisyysluokka PK. Kiviholvin vesivuotoa seurataan ja korjaus määräytyy seurannaisvaikutusten perusteella, kiireellisyysluokka PK.

- Pintarakenteet uusitaan, Jännepunosten kohtien vesivuodoille tehdään erikoistarkastus, kiireellisyysluokka yleensä PK. Suolatulla tiellä kiireellisyys voi olla YPK, mikäli tarvetta ei vielä ole peruskorjaukselle. Jännepunosten tai jänteiden ankkurialueilla sijaitsevien vesivuotovaurioiden erikoistarkastus tulee tehdä pian vaurion havaitsemisen jälkeen, joten erikoistarkastus kirjataan tarkastusta seuraavalle vuodelle.

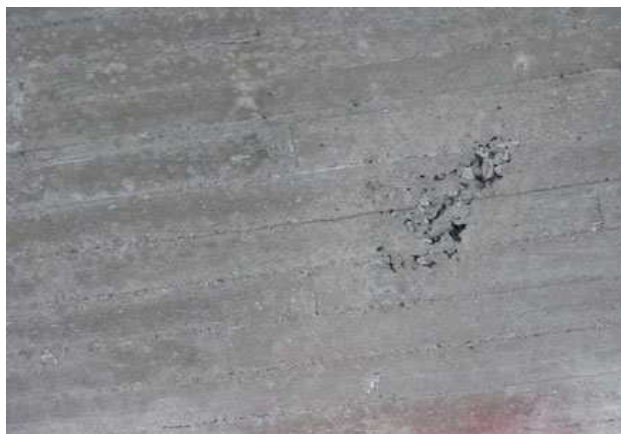
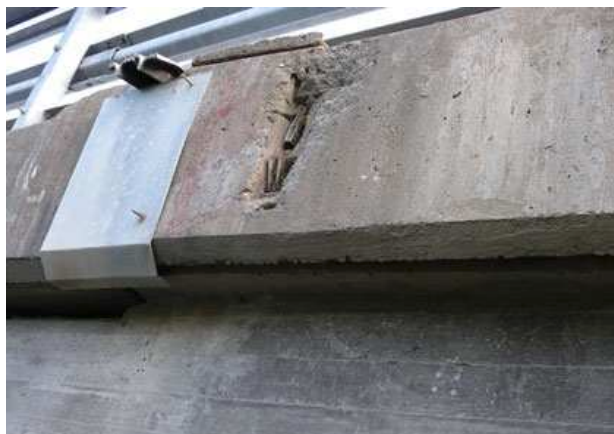
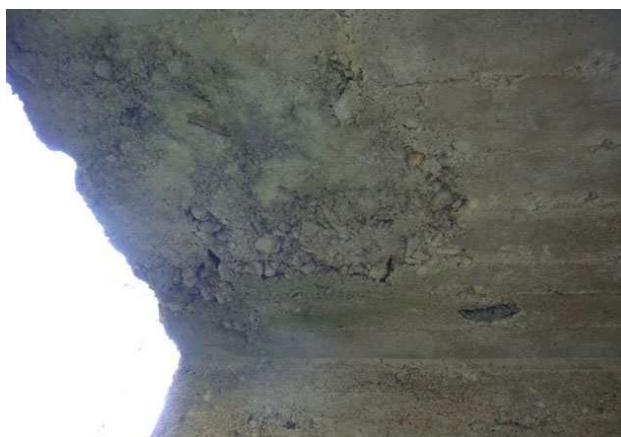
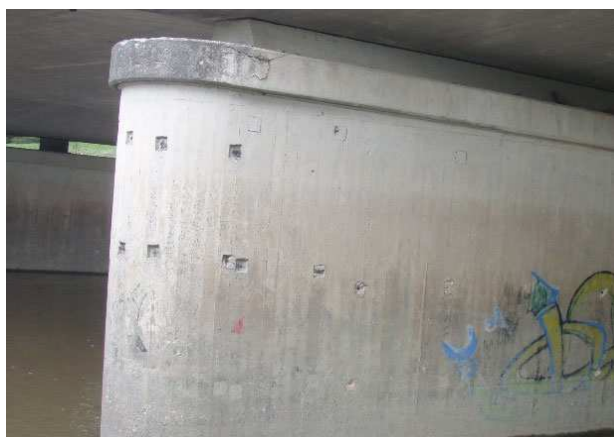
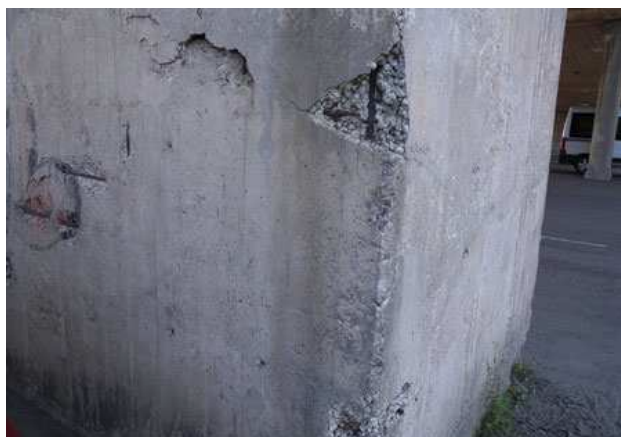
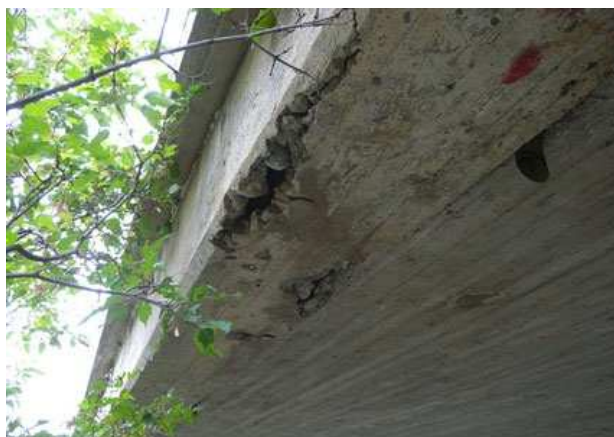
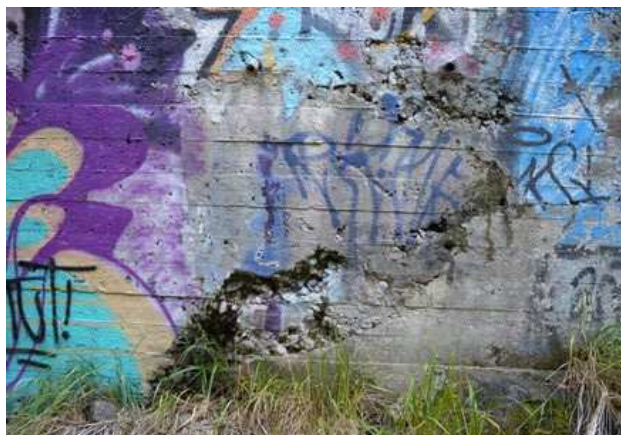
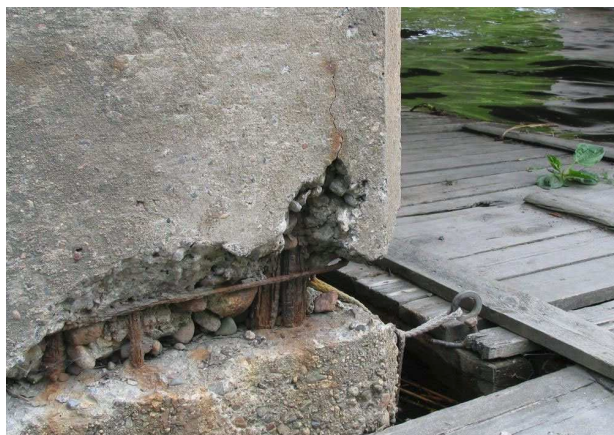
*Taulukko 5. Valuvikojen vaurioluokitus ja ohjeelliset korjaustoimenpiteet ohjeellisine kiireellisyysluokituksineen.*

| Vaurio-<br>luokka | VAURIO | Toimen-<br>pide |
|---|---|---|
| 2 | <ul style="list-style-type: none"><li>Betonin pinta on jäänyt harvaksi tai erottunut tai rakenteessa on runsaasti yksittäisiä valuvikoja, mutta pinnassa ei ole ruosteisuutta eikä raudituksen suuntaisia halkeamia.</li><li>Paikkaukset ovat irronneet tai niiden kohdissa on lohkeamia.</li></ul> | B<br>B |

- A. Vauriot korjataan paikkaamalla, kiireellisyysluokka yleensä PK.
- B. Pienehköt, korkeintaan muutaman neliömetrin suuruiset vaurioalueet korjataan paikkaamalla. Laajemmilla alueilla voidaan harkita rakenneosan pinnoitusta, kiireellisyysluokka yleensä PK. Vanhemmissa rakenteissa vaurion etenemisen seuranta on usein riittävä toimenpide, kiireellisyysluokka PK.
- C. Vauriot korjataan paikkaamalla, kiireellisyysluokka yleensä PK. Päällysrakenteessa tai rakenteellisesti merkittävissä kohdissa voi olla YPK, mikäli peruskorjaukselle ei muutoin tarvetta lähivuosina.
- D. Korjausmenetelmä on piikkaus ja betonointi joko valamalla tai ruiskuttamalla, kiireellisyysluokka yleensä PK. Mikäli silta ei ole muuten peruskorjauksen tarpeessa, kiireellisyysluokka YPK.

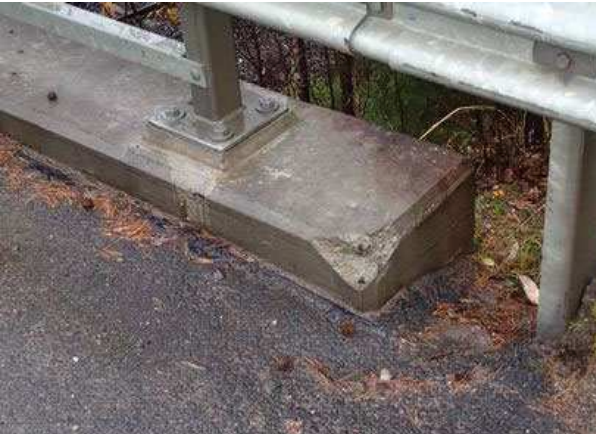
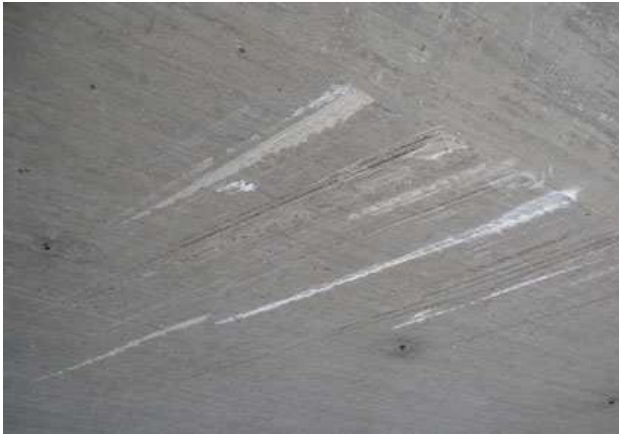
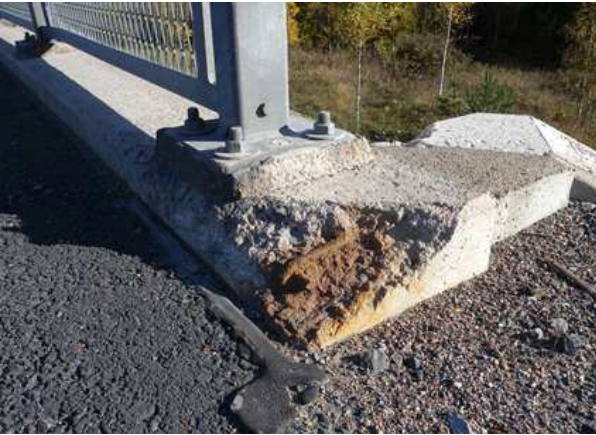
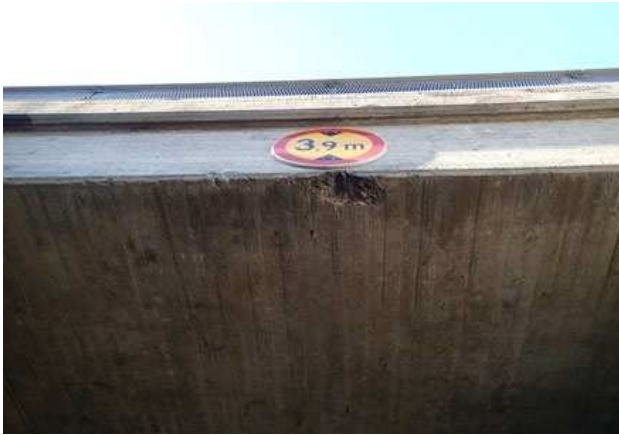
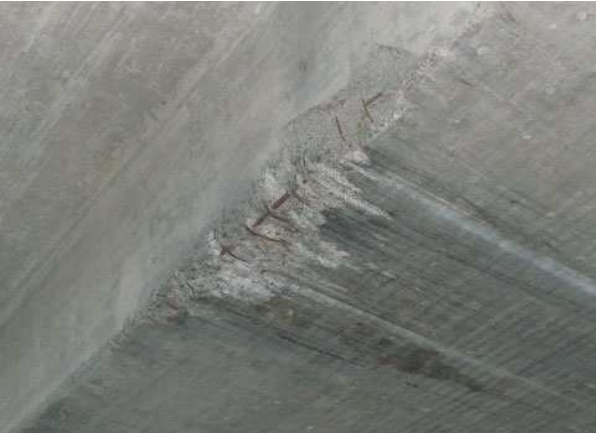
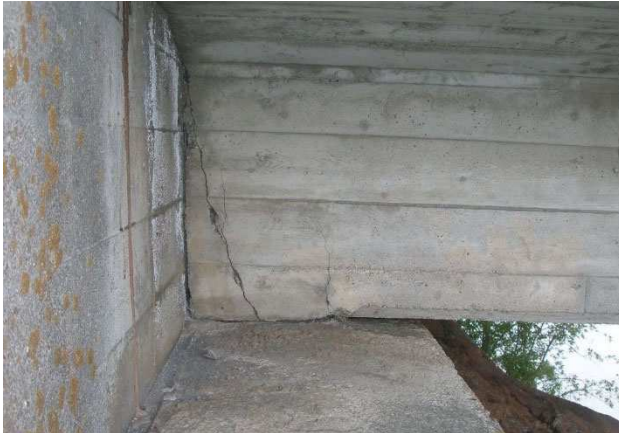
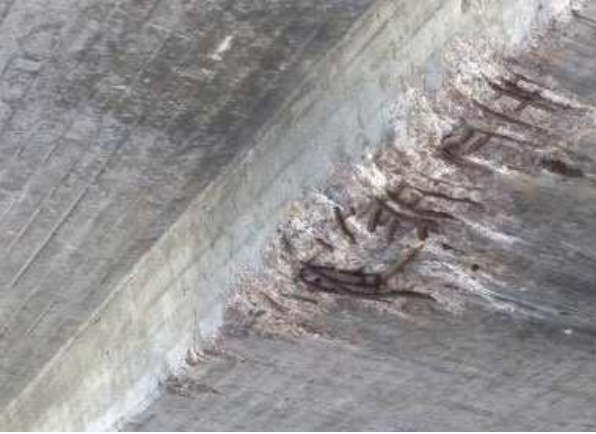
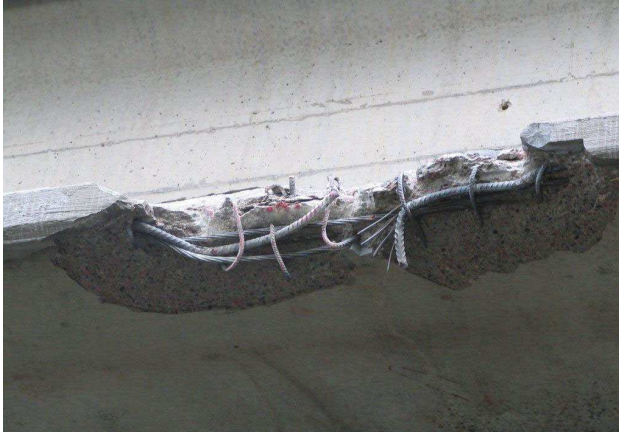
*Taulukko 6. Betonin lohkeamavaurioiden vaurioluokitus ja ohjeelliset korjaustoimenpiteet ohjeellisine kiireellisyysluokituksineen.*

| Vaurio-<br>luokka | VAURIO | Toimen-<br>pide |
|---|---|---|
| 4 | <ul style="list-style-type: none"> <li>Päällysrakenteen alareunassa on alittavan liikenteen aiheuttama lohkeama ja pääraudoitteet ovat katkenneet tai jänneteräokset ovat näkyvissä.</li> <li>Lohkeamat ovat erittäin laajoja tai vaarantavat liikenneturvallisuuden.</li> </ul> | D<br>D |

- A. Vaurioiden lisääntymistä tai uusiutumista seurataan, kiireellisyysluokka PK.
- B. Vauriot korjataan paikkaamalla, kiireellisyysluokka yleensä PK. Mikäli raudoitteet ovat näkyvissä voi kiireellisyysluokka olla YPK.
- C. Päällysrakenteen alareunaan tehdään kolhaisusuoja, kiireellisyysluokka YPK.
- D. Vaurion syy tai vaikutus selvitetään erikoistarkastuksessa. Korjaus tehdään valukorjauksena, kiireellisyysluokka YPK tai HETI riippuen vauriosta ja sen seurannaisvaikutuksista. Vauriolle on yleensä tarpeen kirjata myös merkintä **Vaikutus kantavuuteen arvioitava**.

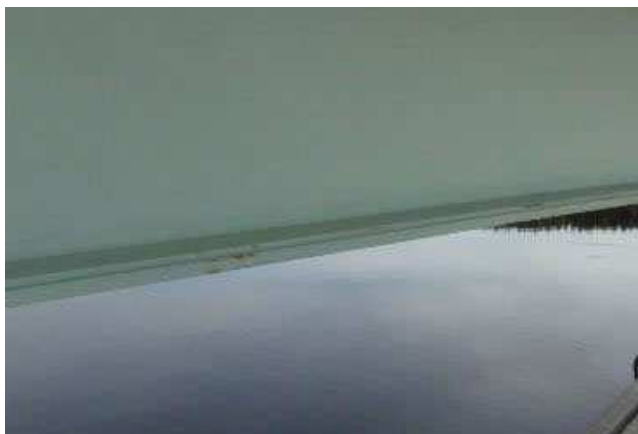
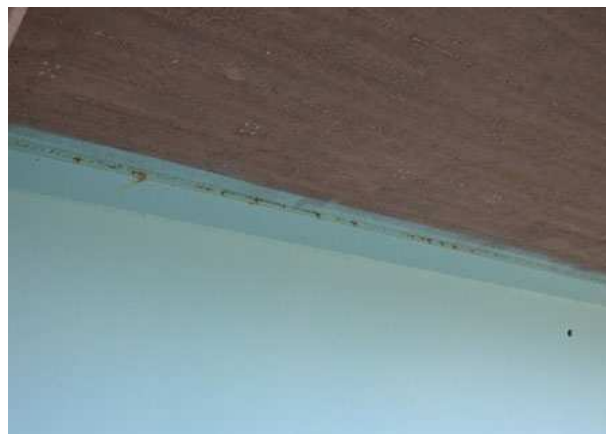
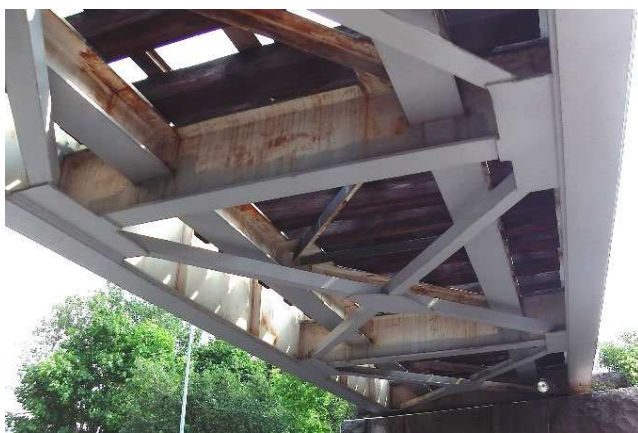
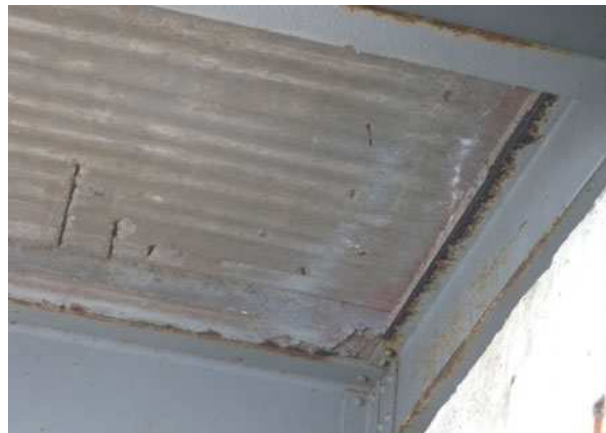
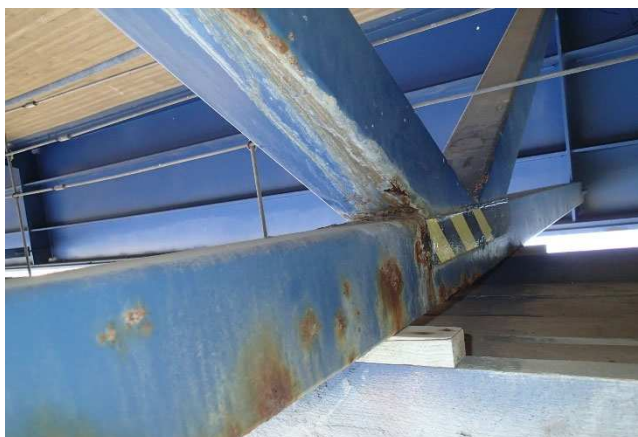
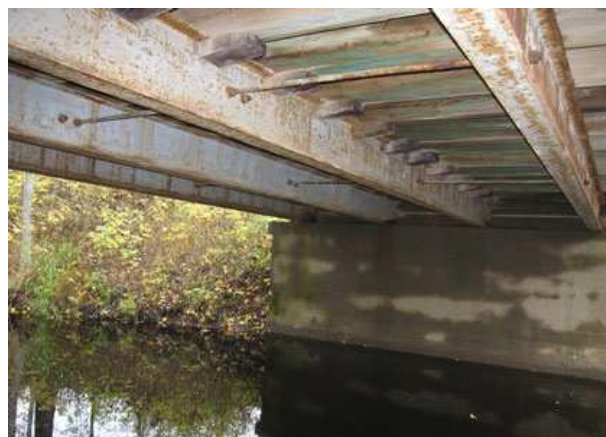
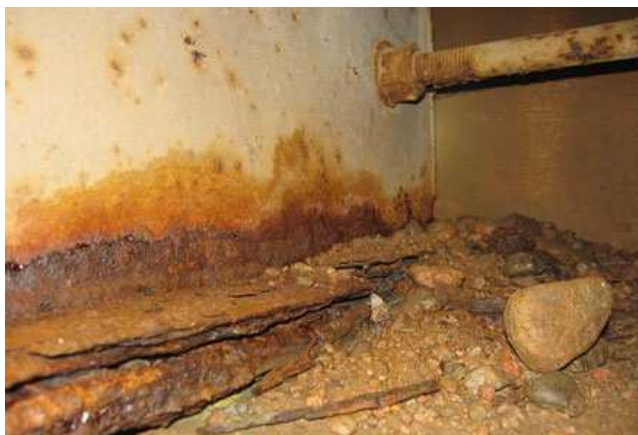
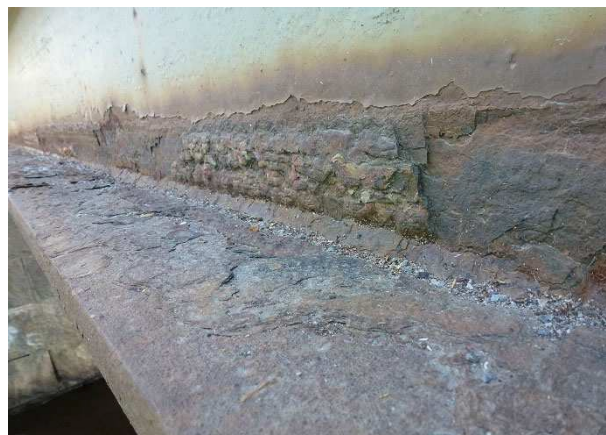
**Taulukko 7. Teräsrakenteiden korroosiovaurioiden vaurioluokitus ja ohjeelliset korjaustoimenpiteet ohjeellisine kiireellisyysluokituksineen.**

| Vaurio-luokka | VAURIO | Kantava rakenne | Muu rakenne |
|---|---|---|---|
| 1 | <ul style="list-style-type: none"> <li>Teräsrakenteessa on naarmuja, maalin lohkeamia tai muita vähäisiä pintakäsittelyvaurioita.</li> </ul> | A | A |
| 2 | <ul style="list-style-type: none"> <li>Pääkannattajan ylälaipassa tai muissa teräsrakenteissa on paikallisia pintakäsittelyvaurioita vähintään ruostumisasteessa Ri 3.</li> <li>Riippuköysien kittaukset ovat halkeilleet.</li> </ul> | B<br>B | B<br>– |

- A. Naarmut ja hilseilevät kohdat maalataan paikkausmaalauksena, kiireellisyysluokka YPK. Ellei paikkausta nähdä tarpeelliseksi, vaurioiden etenemistä seurataan, kiireellisyysluokka PK.

- B. Pääkannattajan ylälaippa kunnostetaan, kiireellisyysluokka yleensä PK. Paikallisten vaurioiden korjaustoimenpiteenä voidaan harkita paikkausmaalausta, joka tehdään osittaisena uusintamaalauksena, kiireellisyysluokka yleensä YPK. Riippuköyden kittaukset uusitaan paikallisesti tai kokonaan, kiireellisyysluokka yleensä YPK.

- C. Korjaustoimenpide on uusintamaalaus, kiireellisyysluokka PK. Joissain tapauksissa teräsosa kannattaa uusia, kiireellisyysluokka PK.
- D. Kantavan rakenteen korjaustoimenpide on teräsosan uusiminen tai vahventaminen ja seuraavaksi tarkastukseksi harkitaan erikoistarkastusta. Kiireellisyysluokka valitaan tapauskohtaisesti riippuen mm. vaurion laajuudesta ja vaikutuksesta kantavuuteen tai turvallisuuteen. Jos ainevahvuus on pienentynyt, kirjataan merkintä **Vaikutus kantavuuteen arvioitava**.
