Väyläviraston ohjeita  
33/2020

# SILLANTARKASTUSKÄSIKIRJA

Suunnittelu- ja toteuttamisvaiheen ohjaus

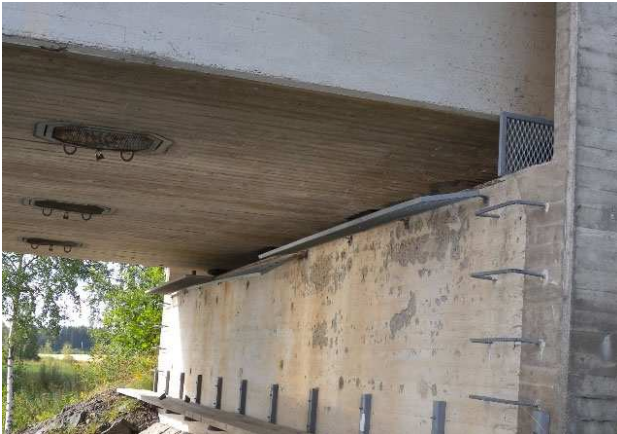
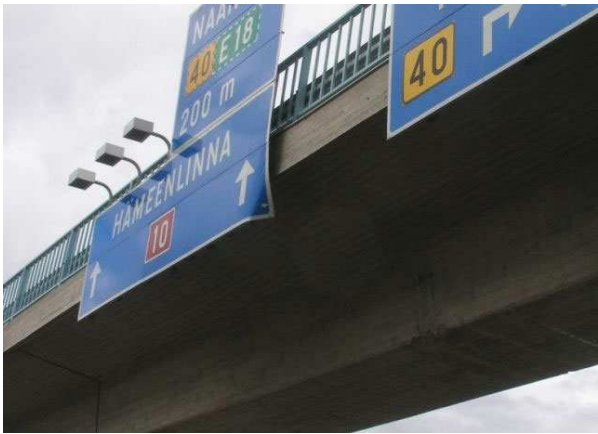
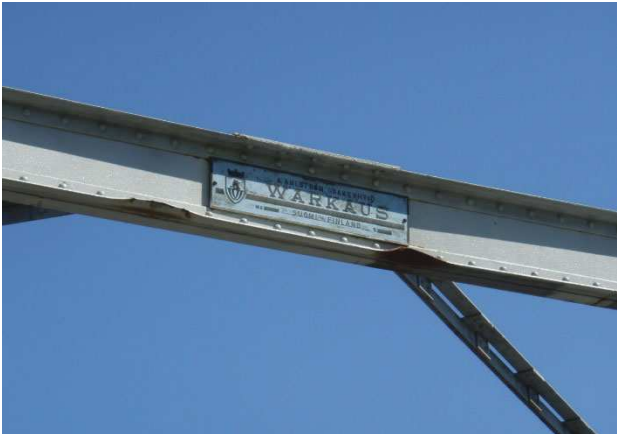
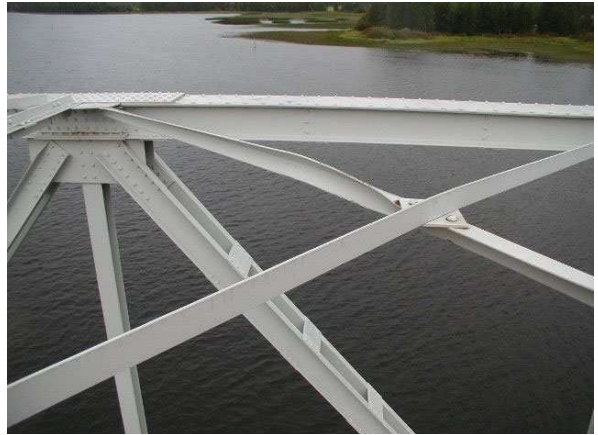
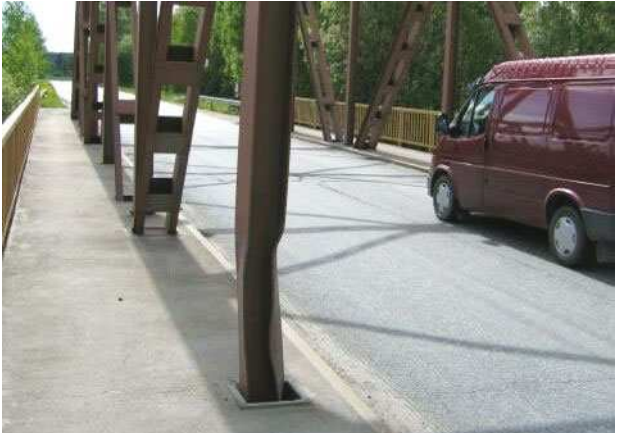
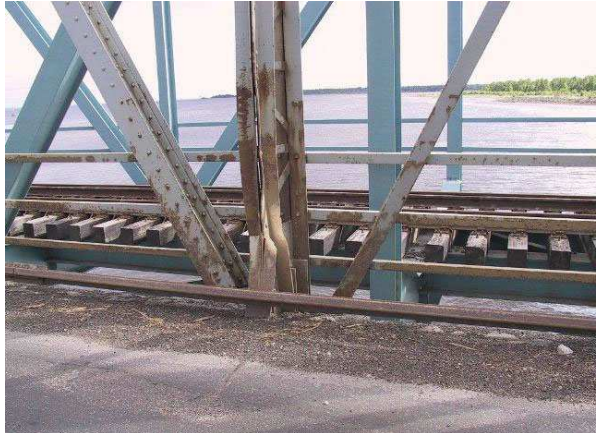
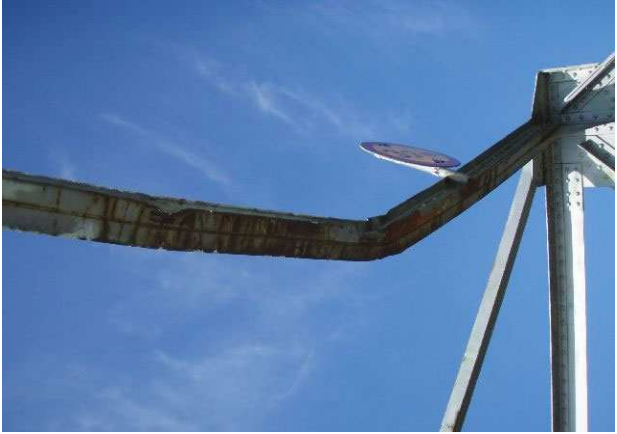
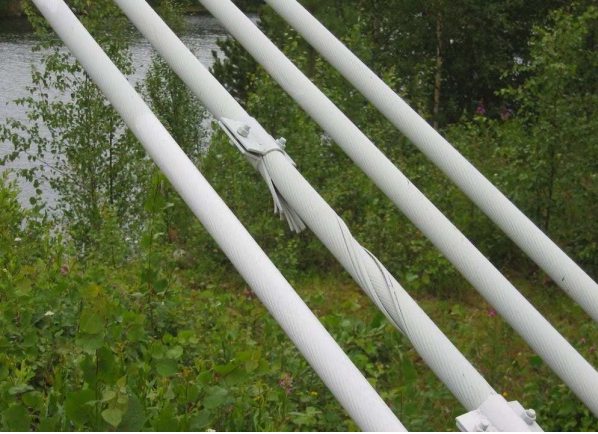
**Taulukko 8.** Teräsrakenteiden rakenteellisten vaurioiden vaurioluokitus ja ohjeelliset korjaustoimenpiteet ohjeellisine kiireellisyysluokituksineen.

| Vaurio-<br>luokka | RAKENNETYYPPI<br>VAURIO | Kantava<br>rakenne | Muu<br>rakenne |
|---|---|---|---|
| 1 | <ul style="list-style-type: none"> <li>Ei-kantavan rakenteen osa on taipunut tai kiertynyt, mutta vaurio ei haittaa rakenteen toimintaa.</li> </ul> | – | A |
| 2 | <ul style="list-style-type: none"> <li>Kantavan rakenteen rakenneosaa on taipunut, siirtynyt tai kiertynyt, mutta vaurio ei haittaa rakenteen toimintaa.</li> </ul> | B | – |
| 3 | <ul style="list-style-type: none"> <li>Rakenneosaa on taipunut, siirtynyt tai kiertynyt huomattavasti, voidaan epäillä vaikuttavan rakenteen toimintaan.</li> <li>Rakenneosassa on halkeama.</li> <li>Köyden yksittäisiä säikeitä on poikki.</li> <li>Riipputangon solki köydessä on liukunut ja siirtynyt alkuperäisestä asemastaan.</li> </ul> | C | C* |
| 4 | <ul style="list-style-type: none"> <li>Rakenneosassa on pahoja halkeamia tai rakenneosaa on taipunut tai siirtynyt vaarallisesti, lommahtanut, murtunut tai sortunut ja vaurio haittaa rakenteen toimintaa.</li> <li>Köydestä on useita säikeitä poikki.</li> </ul> | D | C* |

- Rakenneosan oikomista tai uusimista voidaan harkita, kiireellisyysluokka yleensä PK. Varuste voi olla tarpeellista uusita kiireellisyysluokka YPK tai PK.
- Sauvarakenteen oikomista tai rakenteen korjaamista tulee harkita, kiireellisyysluokka yleensä PK.
- Kantavalle rakenteelle tehdään erikoistarkastus. Yleensä rakennetta joudutaan vahventamaan, kiireellisyysluokka yleensä YPK. Riippuköyden katkenneiden säikeiden päät kiinnitetään köyteen kiristyssiteillä ja vauriokohta suojataan korroosiolta, kiireellisyysluokka yleensä YPK. Varusteet ja verhoukset uusitaan, kiireellisyysluokka YPK. Harkitaan tapauskohtaisesti merkintä **Vaikutus kantavuuteen arvioitava**.
- Tehdään erikoistarkastus. Rakenne tuetaan väliaikaisesti ja uusitaan, kiireellisyysluokka yleensä HETI tai YPK. Lisäksi vauriosta aina merkintä **Vaikutus kantavuuteen arvioitava**.

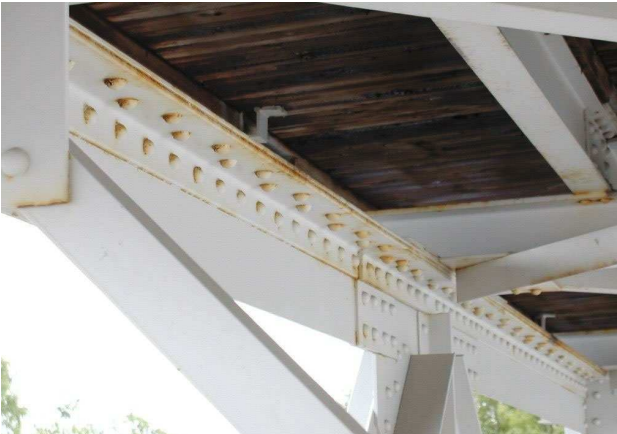
**Taulukko 9.** *Kantavien teräsrakenteiden liitosten vaurioiden vaurioluokitus ja ohjeelliset korjaustoimenpiteet ohjeellisine kiireellisyysluokituksineen.*

| Vaurio-<br>luokka | VAURIO | Kantava<br>rakenne |
|---|---|---|
| | <ul style="list-style-type: none"> <li>Liitoksessa on repeämä.</li> </ul> | D |

- A. Vaurion etenemistä seurataan, kiireellisyysluokka yleensä PK.
- B. Pultti- ja niittiliitosten kiinnikkeet uusitaan. Hitsiliitos puhdistetaan ja suojataan maalamalla. Kiireellisyysluokka vaurioluokassa 2 yleensä PK, vaurioluokassa 3 yleensä YPK.
- C. Liitos uusitaan, kiireellisyysluokka YPK tai HETI. Vauriosta ilmoitetaan tilaajalle ja lisätään merkintä **Vaikutus kantavuuteen arvioitava**.
- D. Rakenne tuetaan väliaikaisesti ja liitos uusitaan, kiireellisyysluokka yleensä HETI tai YPK. Vauriosta ilmoitetaan tilaajalle ja lisätään merkintä **Vaikutus kantavuuteen arvioitava**. Seuraavaksi tarkastukseksi merkitään erikoistarkastus.

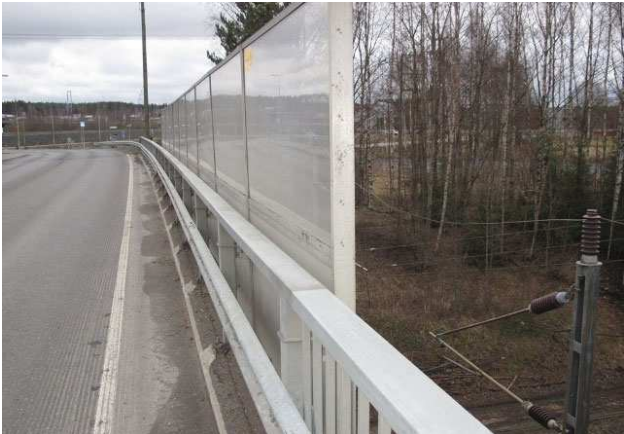
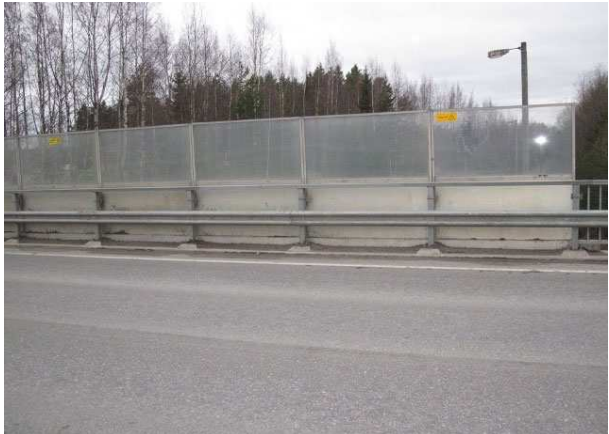
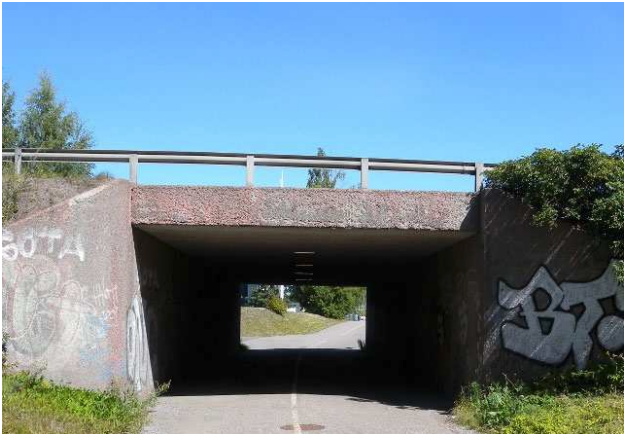
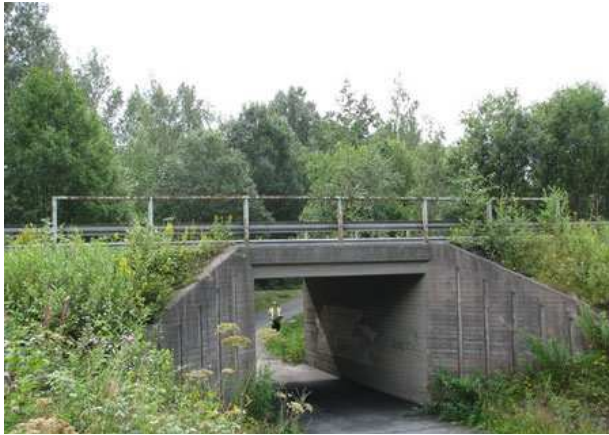
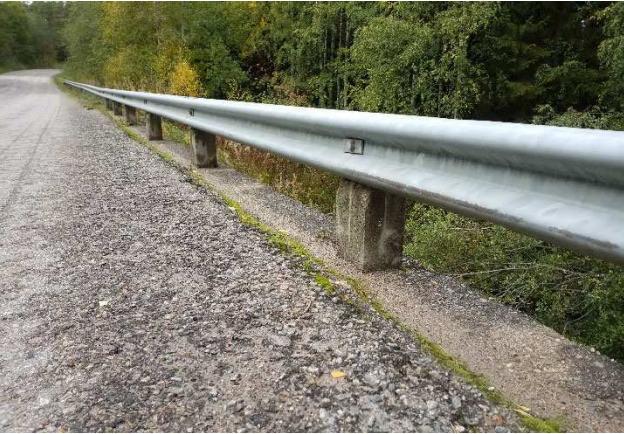
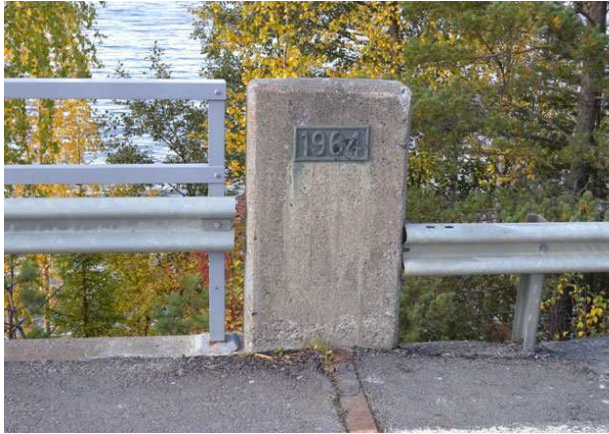
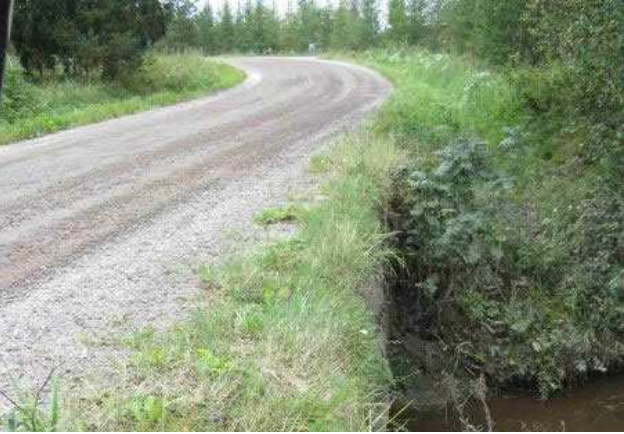
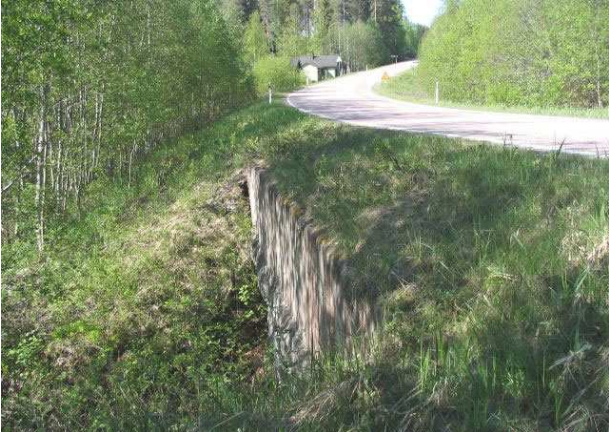
**Taulukko 17.** *Tiesiltojen kaiteiden vaurioiden vaurioluokitus ja ohjeelliset korjaustoimenpiteet ohjeellisine kiireellisyysluokituksineen.*

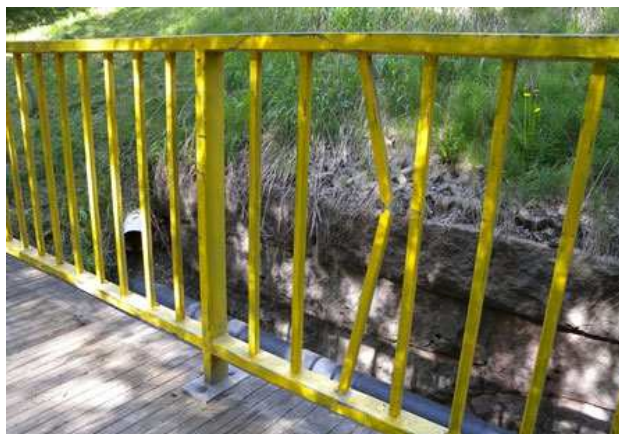
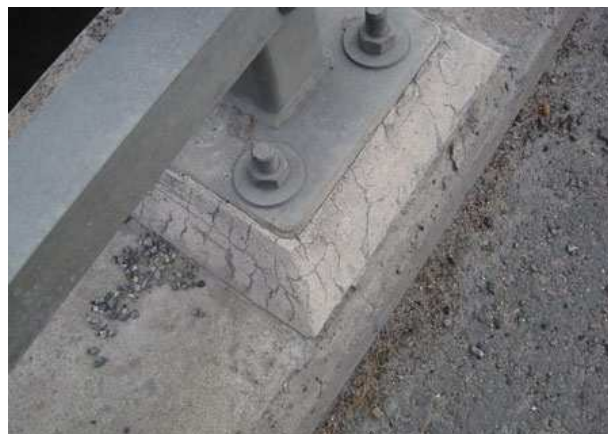
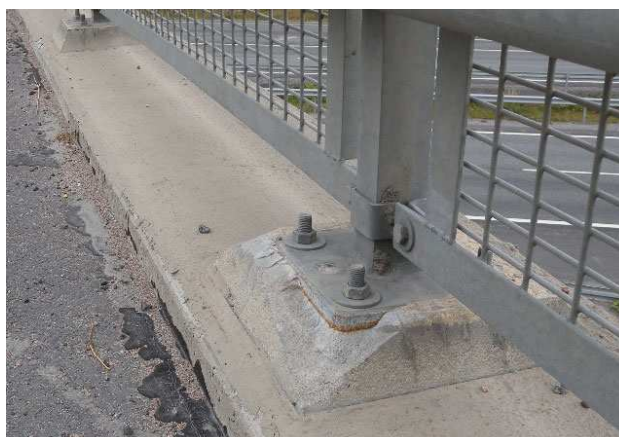
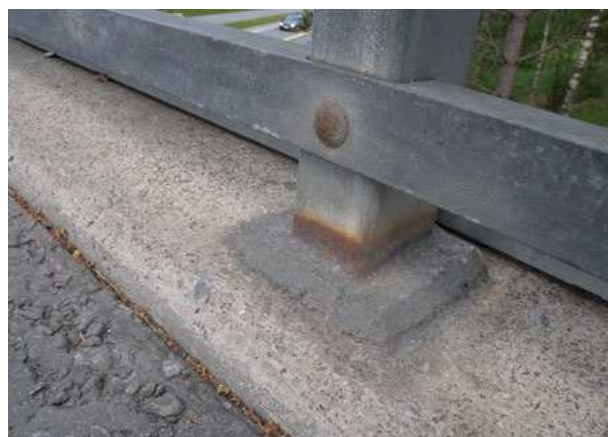
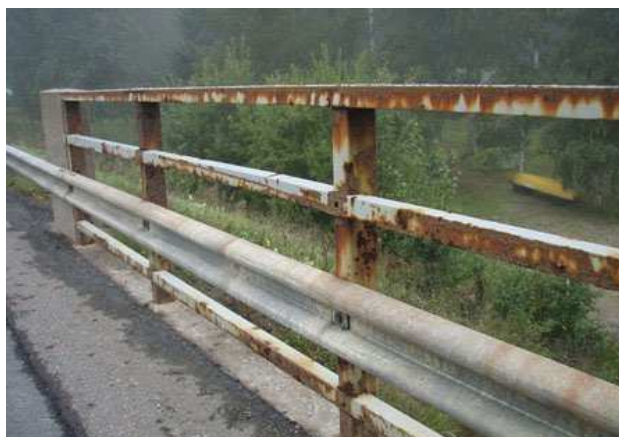
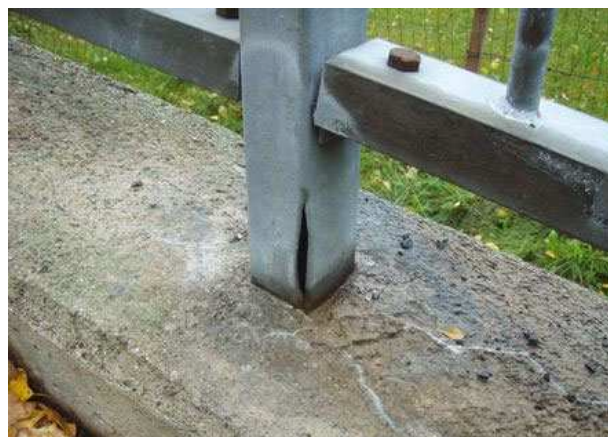
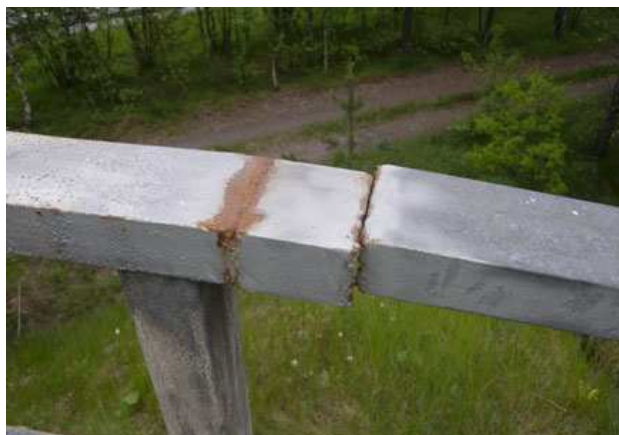
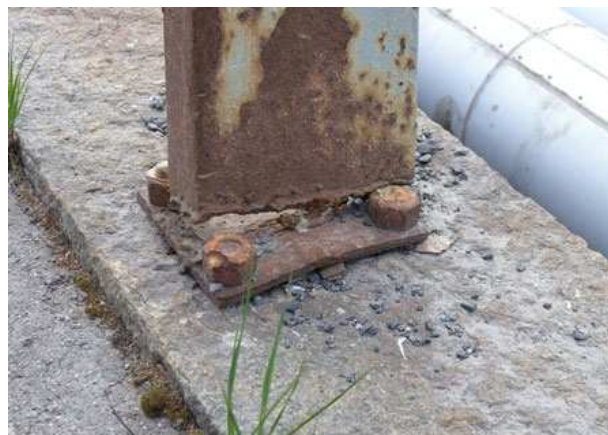
**Taulukko 18.** Tiesillan tiekaiteiden toiminnallisten puutteiden vaurioluokitus ja ohjeelliset korjaustoimenpiteet ohjeellisine kiireellisyysluokituksineen.

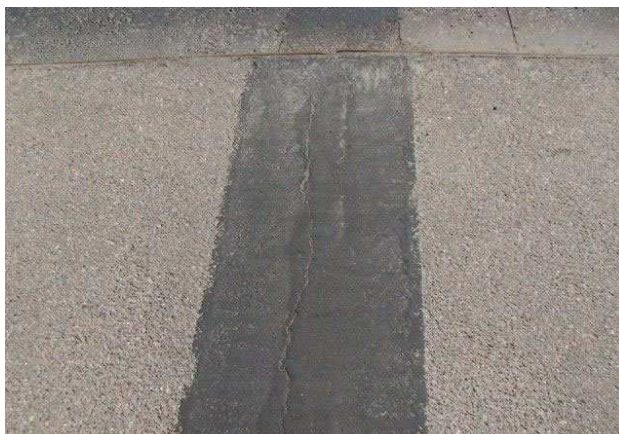
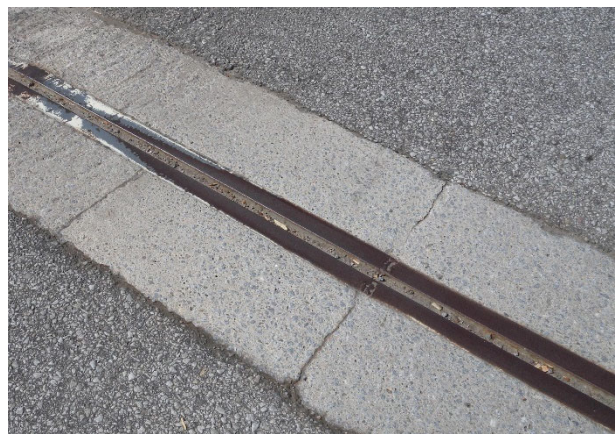
**Taulukko 20.** *Liikuntasaumalaitteiden vaurioluokitus ja ohjeelliset korjaustoimenpiteet ohjeellisine kiireellisyysluokituksineen.*

| Vaurio-<br>luokka | VAURIO | RAKENNETYYPPI | |
|---|---|---|---|
| 1 | <ul style="list-style-type: none"> <li>Massaliikuntasaumassa on yksittäisiä halkeamia. Sauman päätyperältä on irti tai puuttuu.</li> <li>Tukikaistassa on yksittäisiä halkeamia.</li> </ul> | – | A |

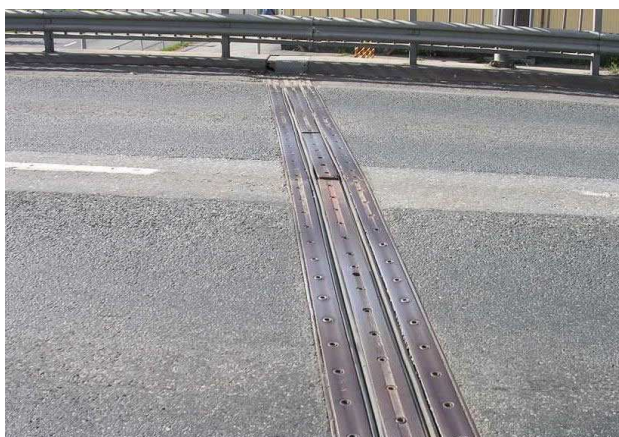
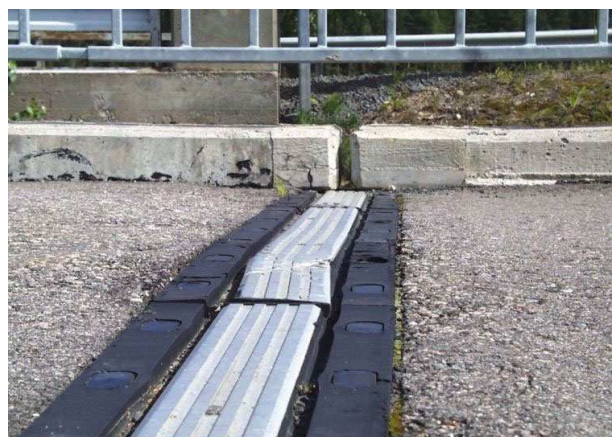
| Vaurio-<br>luokka | VAURIO | RAKENNETYYPPI | |
|---|---|---|---|
| 2 | <ul style="list-style-type: none"> <li>Saumalaite ei ole vesitiivis, kun silta ei ole jännitetty silta ja ylittävää tietä ei suolata.</li> <li>Useampikumisen liikuntasaumalaitteen saumaraot ovat keskenään eri suuret, laite ei toimi suunnitellusti.</li> <li>Teräsoissa on paikallisia vaurioita.</li> <li>Massaliikuntasauma on halkeillut tai siinä on kulumisurat.</li> <li>Tukikaistan ja sillan kannen päällysteen välinen saumaus puuttuu tai on vaurioitunut.</li> </ul> | B | B |

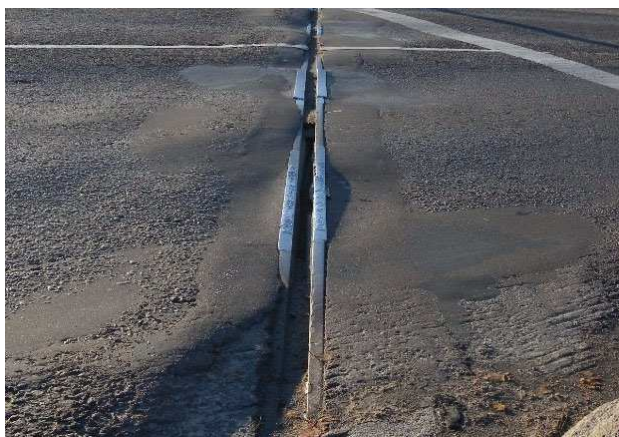
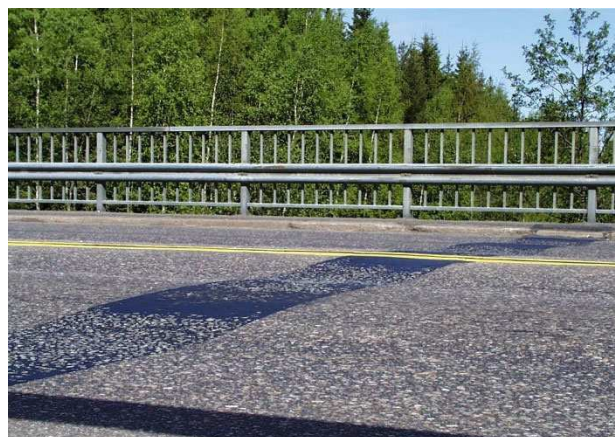
| Vaurio-<br>luokka | VAURIO | RAKENNETYYPPI | |
|---|---|---|---|
| 3 | <ul style="list-style-type: none"> <li>Saumalaite ei ole vesitiivis, kun silta on jännitetty tai ylittävää tietä suolataan.</li> <li>Laite kolahtaa häiritsevästi liikenteen alla.</li> <li>Tukikaistat ovat kuluneet tai pahoin halkeilleet ja teräsprofiili on selvästi näkyvissä.</li> <li>Massaliikuntasaumassa on pahoja halkeamia tai deformaatiovaurioita tai syvät kulumisurat.</li> <li>Massaliikuntasauma on huomattavasti vaurioitunut auran törmäyksestä.</li> </ul> | C | C |

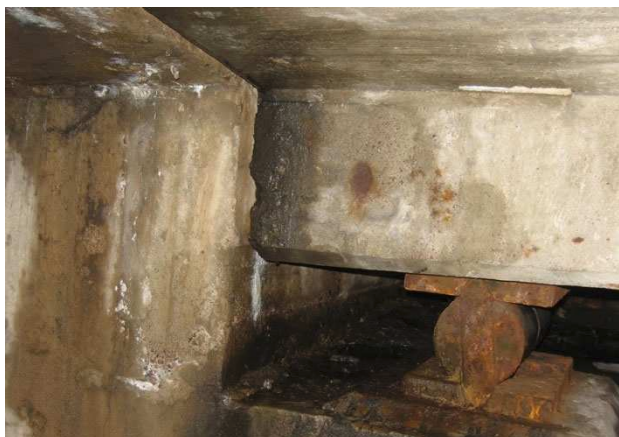
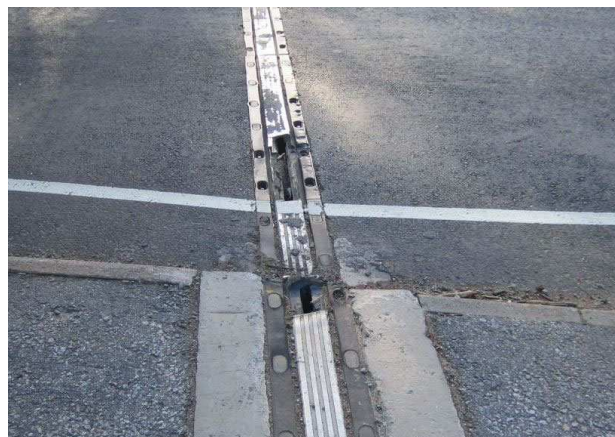
| Vaurio-<br>luokka | VAURIO | RAKENNETYYPPI | |
|---|---|---|---|
| 4 | <ul style="list-style-type: none"> <li>Saumalaite ei ole vesitiivis, kun silta on jännitetty ja ylittävää tietä suolataan.</li> <li>Saumalaite on irronnut tai pahoin vaurioitunut.</li> </ul> | D | C |

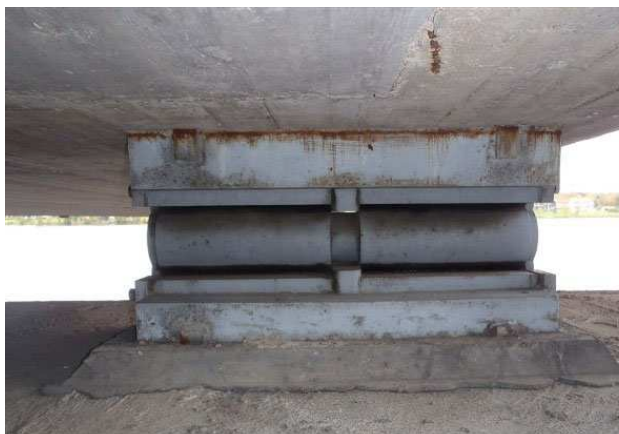
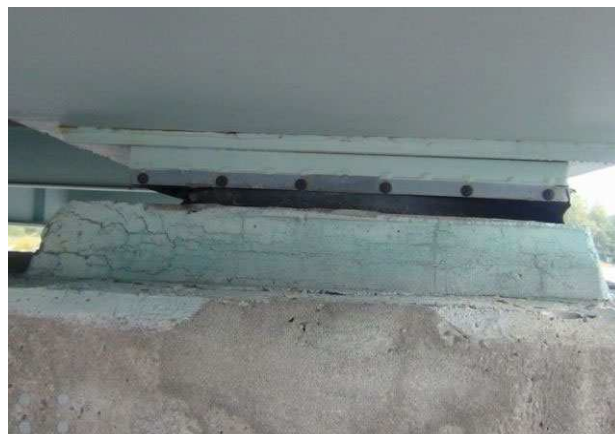
**Taulukko 21.** *Laakerien ja laakerikorokkeiden vaurioluokitus ja ohjeelliset korjaustoimenpiteet ohjeellisine kiireellisyysluokituksineen.*

| Vaurio-luokka | VAURIO | Toimenpide |
|---|---|---|
| 1 | <ul style="list-style-type: none"> <li>Rullalaakerin ylä- tai alalaatassa on alkavaa ruostetta.</li> <li>Laakerikorokkeessa on verkkohalkeamia tai hiushalkeamia.</li> </ul> | A<br>A |

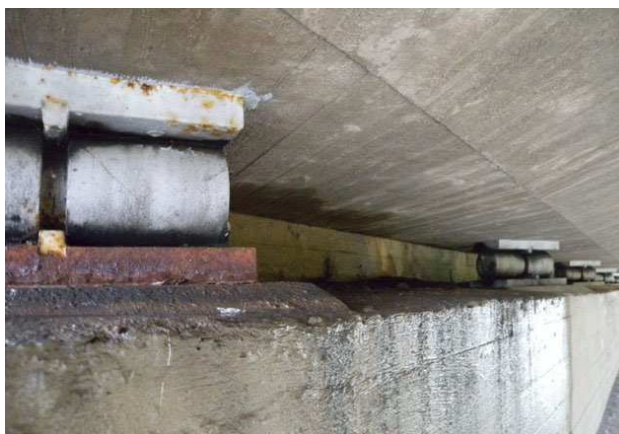
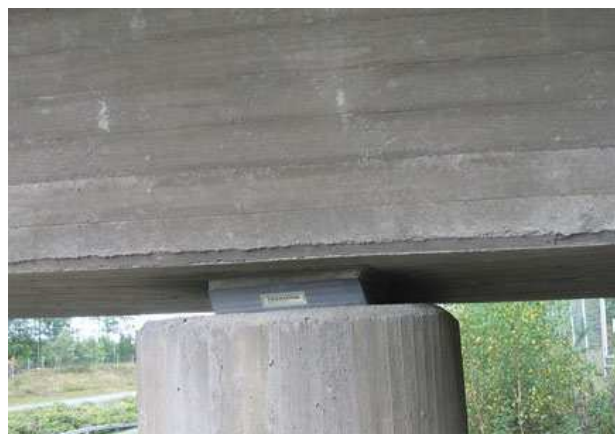
| Vaurio-luokka | VAURIO | Toimenpide |
|---|---|---|
| 2 | <ul style="list-style-type: none"> <li>Rullalaakerin ylä- tai alalaatassa on laajoja ruostevaurioita.</li> <li>Laakerikoroke on rapautunut tai lohkeillut, mutta vaurio ei ulotu laakerin alle.</li> <li>Laakerin asento on virheellinen, mutta laakerin liikevara on arviolta riittävä.</li> <li>Laakerin kumiosat ovat haurastuneet.</li> <li>Laakerissa on alkava ruostevaurio.</li> </ul> | B<br>C<br>A<br>D<br>B |

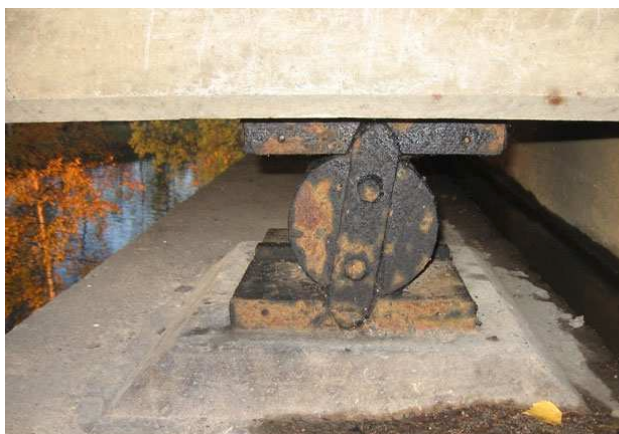
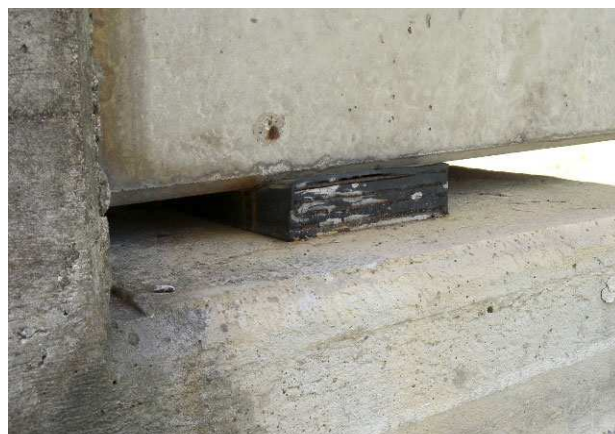
| Vaurio-luokka | VAURIO | Toimenpide |
|---|---|---|
| 3 | <ul style="list-style-type: none"> <li>Teräslaakerissa on laajoja ruostevaurioita, mutta laakerin voi olettaa vielä toimivan.</li> <li>Rullalaakerin salpalevy on poikki tai irronnut.</li> <li>Laakerin asento on selvästi virheellinen ja todennäköisesti liikevara ei riitä.</li> <li>Kumilevylaakerin teräsosat ovat näkyvissä.</li> <li>Laakerikoroke on rapautunut tai lohjennut laakerin alta.</li> </ul> | B<br>D<br>D<br>D<br>C |

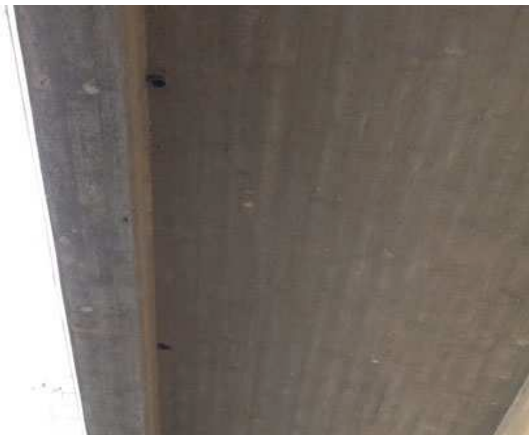
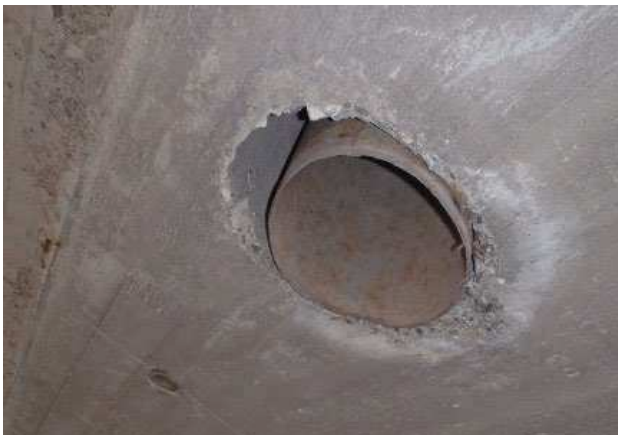
1

**Taulukko 22.** *Sillan kuivatuslaitteiden vaurioluokitus ja ohjeelliset korjaustoimenpiteet ohjeellisine kiireellisyysluokituksineen.*

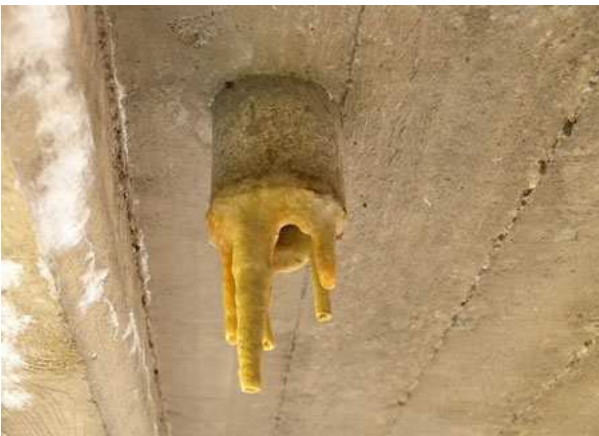
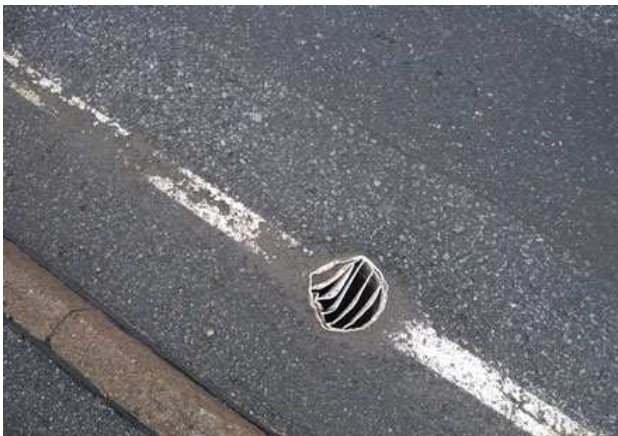
| Vaurio-luokka | RAKENNETYYPPI<br>VAURIO | Tippu-putki | Hule-vesiputki |
|---|---|---|---|
| 2 | <ul style="list-style-type: none"> <li>Kuivatuslaite on tukossa tai ruosteessa.</li> <li>Hulevesiputken ritilä on liian ylhäällä tai vaurioitunut.</li> <li>Yksittäisessä kuivatuslaitteessa on ulkopuolinen vesivuoto.</li> </ul> | B<br>–<br>C | B<br>B<br>C |

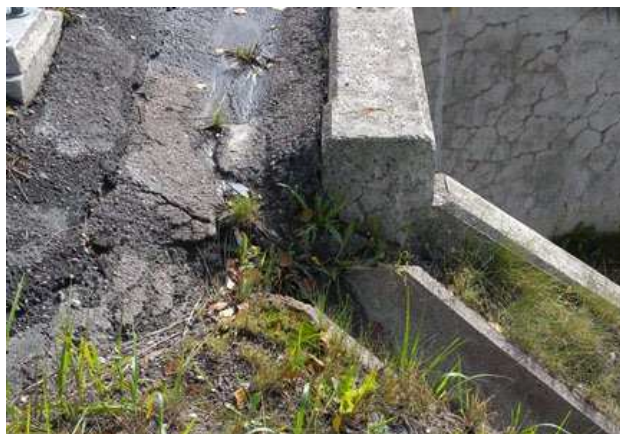
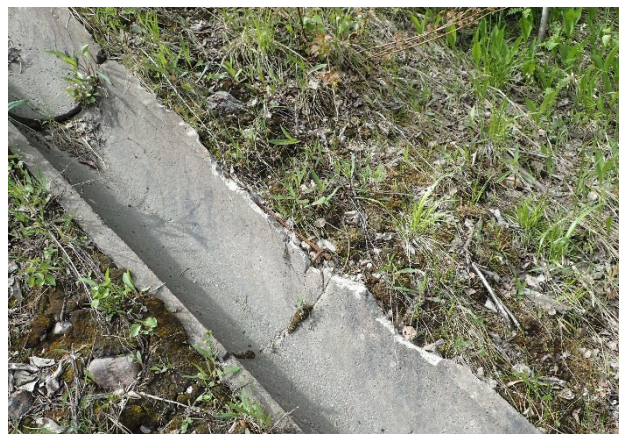
**Taulukko 23.** *Siltapaikan kuivatuslaitteiden vaurioluokitus ja ohjeelliset korjaustoimenpiteet ohjeellisine kiireellisyysluokituksineen.*

| Vaurio-luokka | RAKENNETYYPPI<br>VAURIO | Kouru tai putki | Kaivo | Reunus |
|---|---|---|---|---|
| 1 | <ul style="list-style-type: none"> <li>Kuivatuslaitteen yläpäässä on alkava eroosioaurio.</li> <li>Kuivatuslaitteessa on paikallinen vaurio.</li> </ul> | A<br>A | A<br>– | A<br>A |

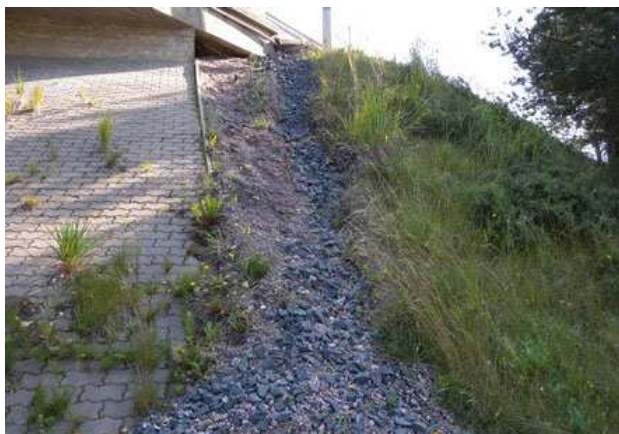
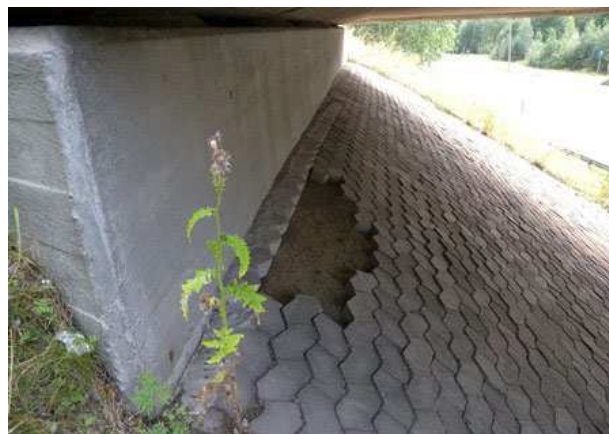
1

**Taulukko 24.** *Eroosioaurioiden ja verhouksen muiden vaurioiden vaurioluokitus ja ohjeelliset korjaustoimenpiteet ohjeellisine kiireellisyysluokituksineen.*

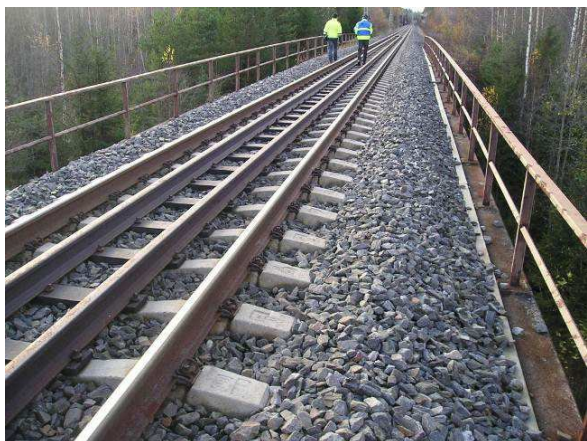
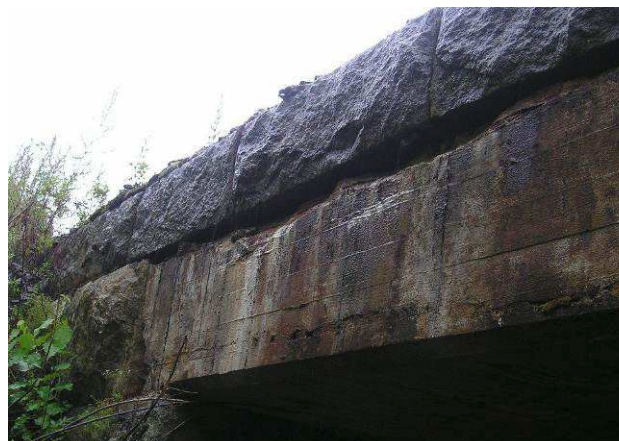
1

**Taulukko 26.** *Reunapalkkien korkeuden ja siirtymien vaurioluokitus ja ohjeelliset korjaustoimenpiteet ohjeellisine kiireellisyysluokituksineen.*

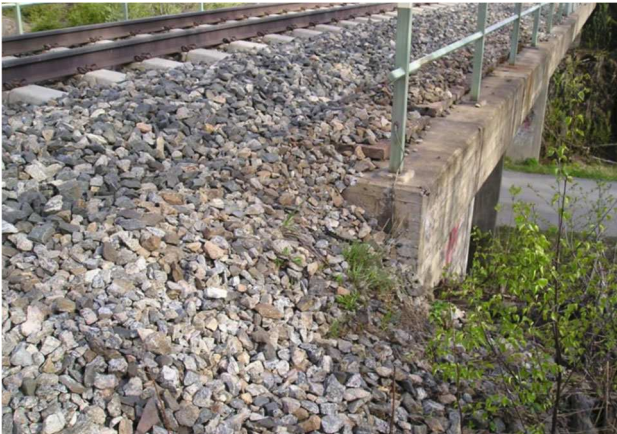
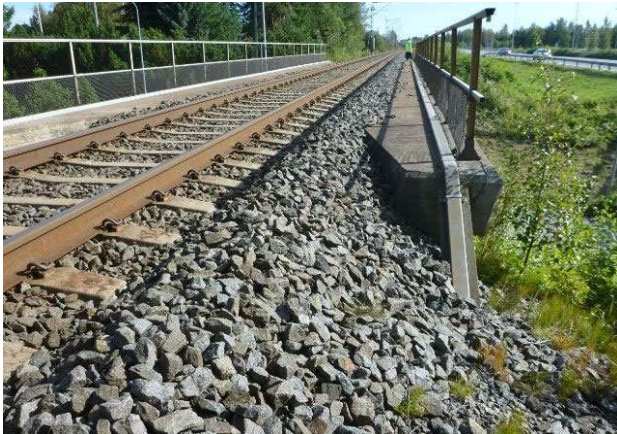
1

**Taulukko 27.** *Siipimuurien pituuspuutteiden vaurioluokitus ja ohjeelliset korjaustoimenpiteet ohjeellisine kiireellisyysluokituksineen.*

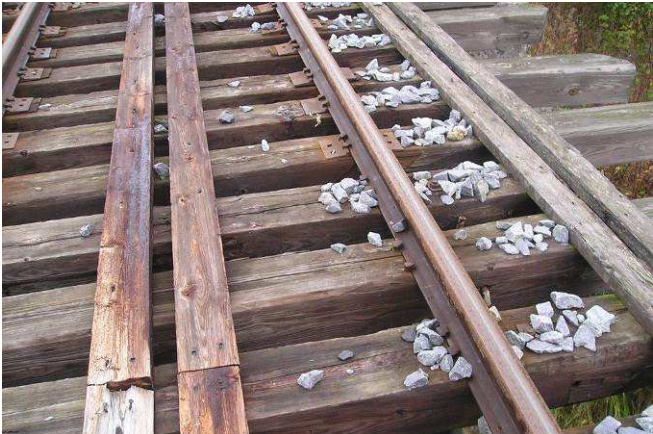
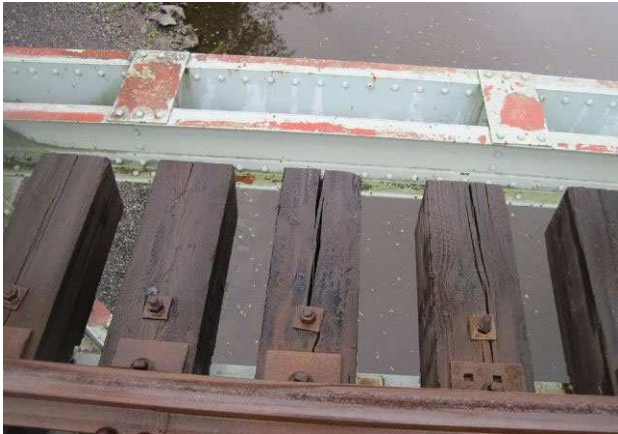
1

**Taulukko 28.** *Siltapelkkojen, ratapölkkyjen ja kiskorakenteiden vaurioluokitus ja ohjeelliset korjaustoimenpiteet ohjeellisine kiireellisyysluokituksineen. **Tämä taulukko koskee vain rautatiesiltoja.***

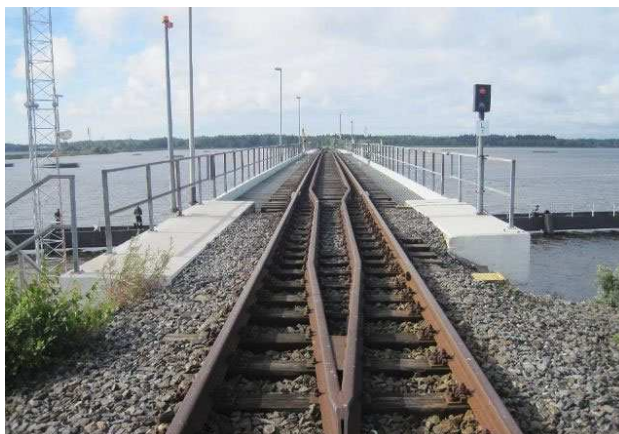
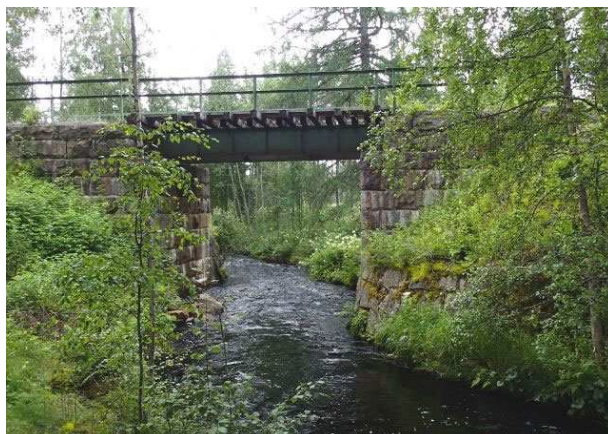
1

**Taulukko 29.** Rautatiesiltojen kaiteiden ja huoltokäytävien vaurioluokitus ja ohjeelliset korjaustoimenpiteet ohjeellisine kiireellisyysluokituksineen.

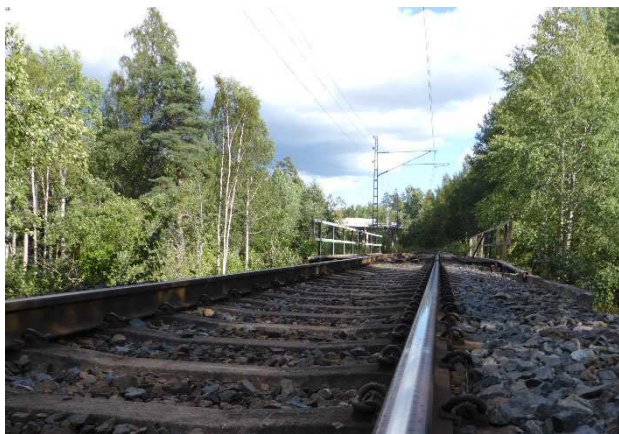
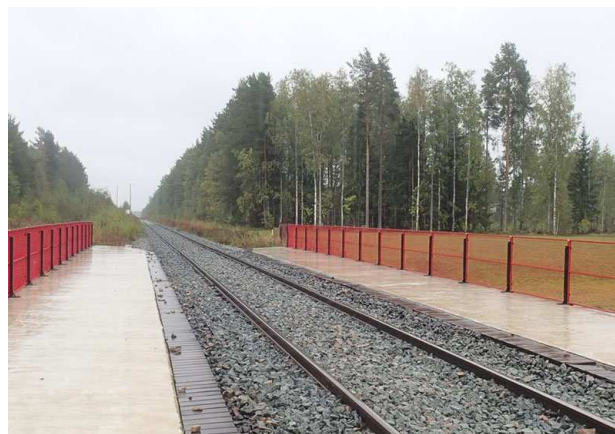
1

**Taulukko 30.** Tulopenkereen painuman vaurioluokitus ja ohjeelliset korjaustoimenpiteet ohjeellisine kiireellisyysluokituksineen.

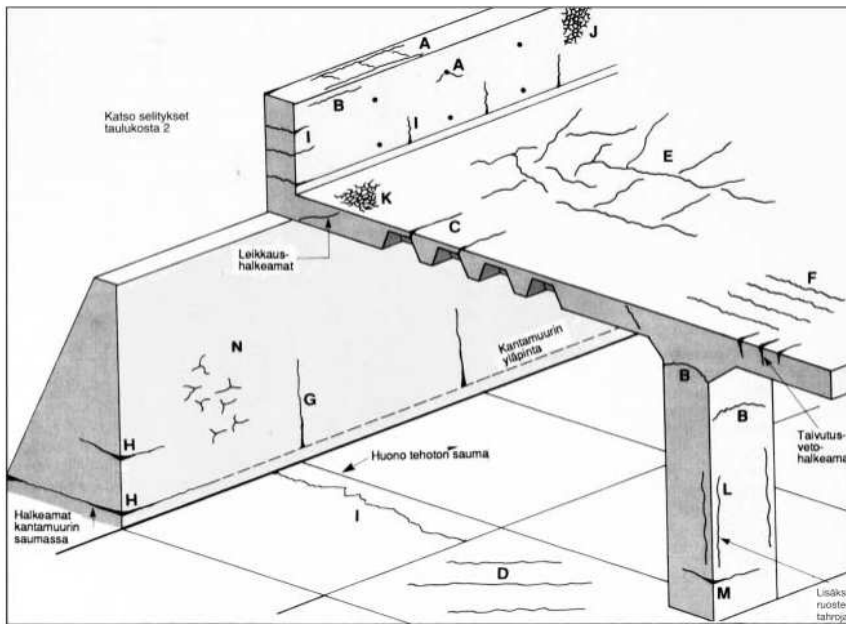
Kuva 1.  
Betonirakenteelle luonteenomaisia halkeamia (Slough. Non structural cracks in concrete. s.l.: The Concrete Society, 1992. Technical Report no. 22 ISBN 0 9446691).

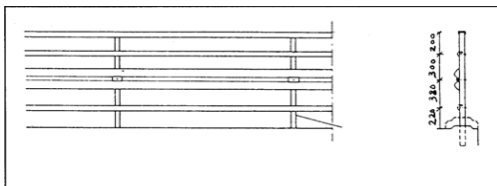
- aina korkea kaide (vaatimus 1,1 m päällysteen pinnasta)
- koko kaiteen matkalla tiheään kaiteen välijohteet, suojaverkko tai muu putoamisen estävä rakenne

Kuva 1. Korkea, tiheä sillankaide

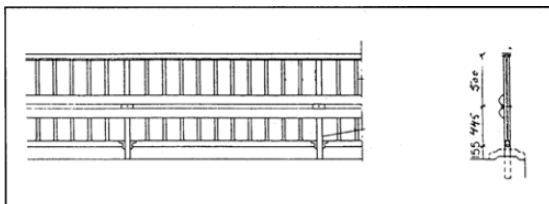
- korkea kaide, jossa on säleet, suojaverkko tai muu putoamisen estävä rakenne koko kaiteen pituudella

Kuva 2. Korkea sälekaide

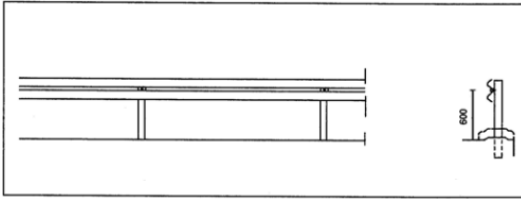
- kun sillan vapaa-aukko  $\leq 6$  m ja kokonaispituus  $\leq 15$  m, voidaan hyväksyä matala sillankaide (korkeus 0,7 m päällysteen pinnasta)
- muissa tapauksissa vaaditaan korkea harva kaide

Kuva 3. Matala sillankaide

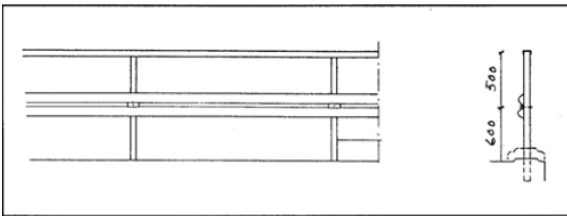
Kuva 4. Korkea harva sillankaide

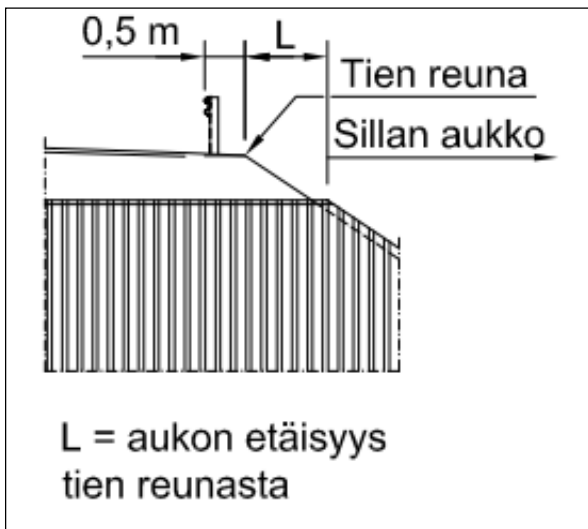
- $V_a \geq 4$  m tai aukon etäisyys tien reunasta  $\leq 1$  m, vaaditaan korkea kaide tai korotusosalla varustettu kaide
- $V_a < 4$  m ja aukon etäisyys tien reunasta  $> 1$  m, vaaditaan matala kaide tai pengerkaide

Kuva 5. Maatäytteen sillan aukon etäisyys tien reunasta. Jos tien reunaa ei pysty määrittämään, on raja-arvona 1,5 m kaiteen johteesta.

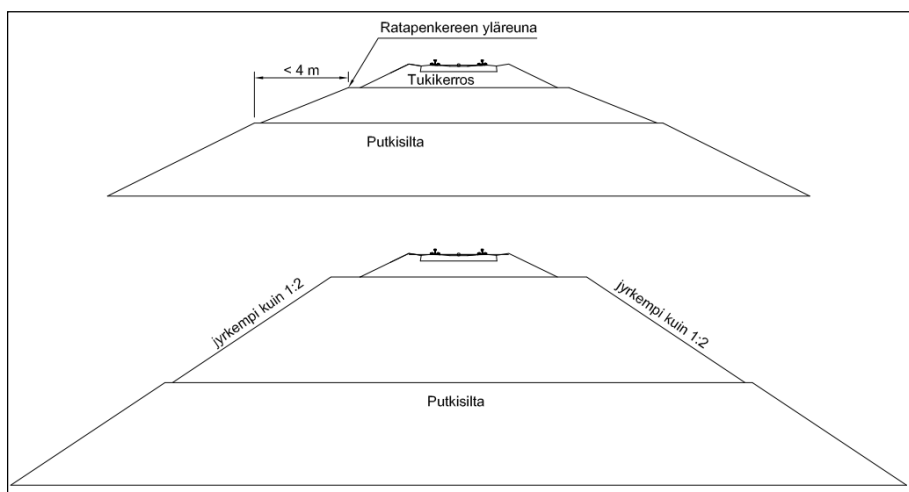
Rautatien alittavan maatyönteisen sillan kohdalla on oltava kaide, jos aukon etäisyys rata-penkereen yläreunasta on alle 4 m tai sillan kohdalla penkereen sisäluiskan kaltevuus on 1:2 tai jyrkempi. Kaiteen pituuden tulee olla vähintään sillan vapaa-aukko +4 m.

Kuva 6. Tapaukset, joissa vaaditaan putkisillan kaide.

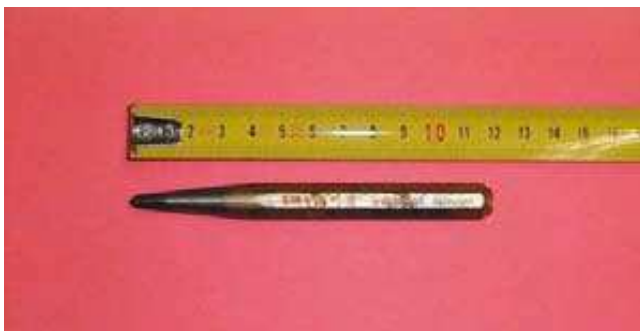
Piikkitestissä käytetään pyöreäpäistä pistepuikkoa (DIN 7250) ja pajavasaraa (1,2 kg - 1,5 kg). Pistepuikkoa lyödään ruosteisessa kohdassa pajavasaralla kohtisuoraan putken pintaa vastaan kohtuullisella voimalla 10 kertaa. Iskukohtien lukumäärä on 5–10 kpl putken pituudesta, vauriokohtien määrästä ja vaurioasteesta riippuen siten, että vaurioiden laajuus ja vakavuus voidaan määrittää sekä koko putken että myös paikallisten vaurioiden osalta.

Kuva 1. Pistepuikko. Pistepuikon kärjen halkaisijan tulee olla 4 - 5 mm.

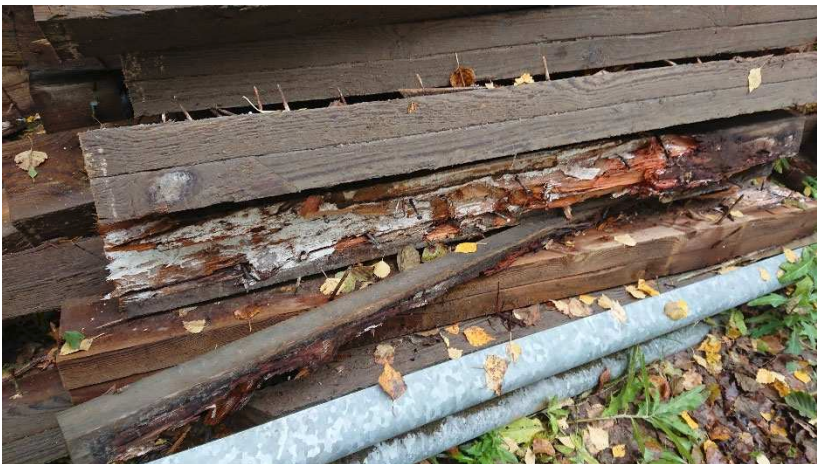
*Kuva 1. Sulansalmen sillan purettua kansilankutusta. Lankutuksen yläpinta on ehjän näköinen, vaikka sisältä lankutus on ollut aivan laho. (Kuva: Insinööritoimisto Suunnittelukide Oy)*

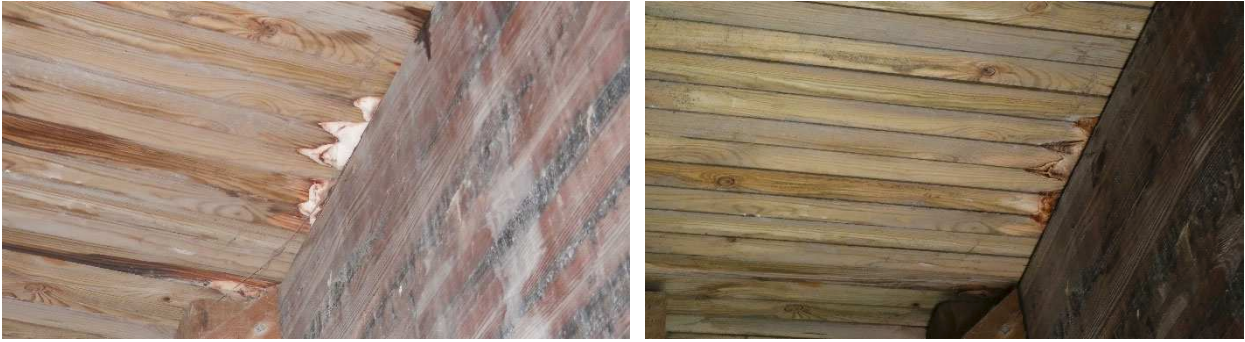
*Kuva 2. Pitkäkosken sillan kannen alapinta samasta kohtaa eri ajankohtana. Oikean puoleisessa kuvassa sienikasvusto on kuivunut kuivan kauden aikaan. (Kuvat: Insinööritoimisto Suunnittelukide Oy)*

Ensimmäisenä havaintona vauriosta on yleensä kannen alapinnassa havaittavissa oleva valkoinen, vaaleanpunainen tai kuivahtanut ruskehtava kasvusto. Kasvusto voi myös näkyä yksittäisinä kupuina kannen alapinnassa, ks. kuvat 2 ja 3.

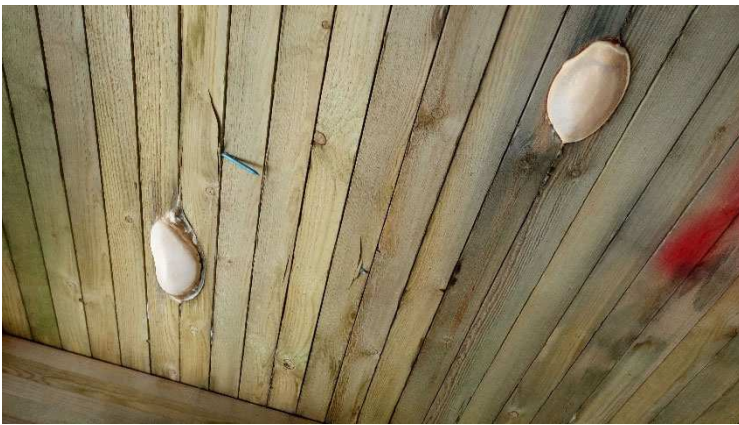
*Kuva 3. Yksittäisiä kupumaisia sienikasvustoja. (Kuva: Insinööritoimisto Suunnittelukide Oy)*

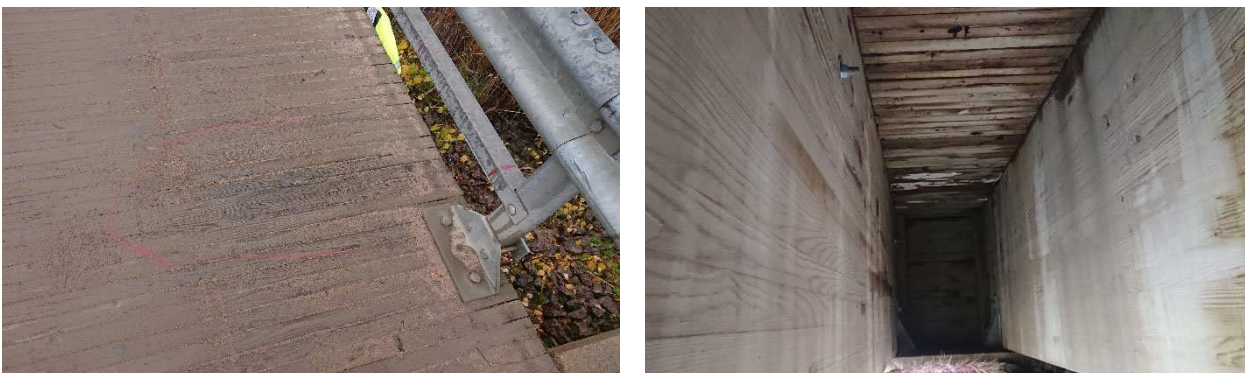
Sienen aiheuttamat lahovauriot saattavat näkyä tummentumina kannessa, jotka joustavat siltä kohtaa kuormitettaessa. Ko. kohdat tulee tarkastaa erityisen huolella myös kannen alapinnalta. Suositeltavaa on myös laajentaa näköhavaintoja koputtelemalla vasaralla tai kokeilemalla uppoaako puukko kanteen (Huom! pintakerros saattaa olla kova, vaikka sisusta olisikin lahonnut).

*Kuva 4. Sydänsalmen sillan kansilankutus, kuvissa sama kohta kannen ylä- ja alapuolelta. Yläpuolelta havaitaan kannen yläpinnassa tummentuma vaurion kohdalla. (Kuva: Insinööritoimisto Suunnittelukide Oy)*

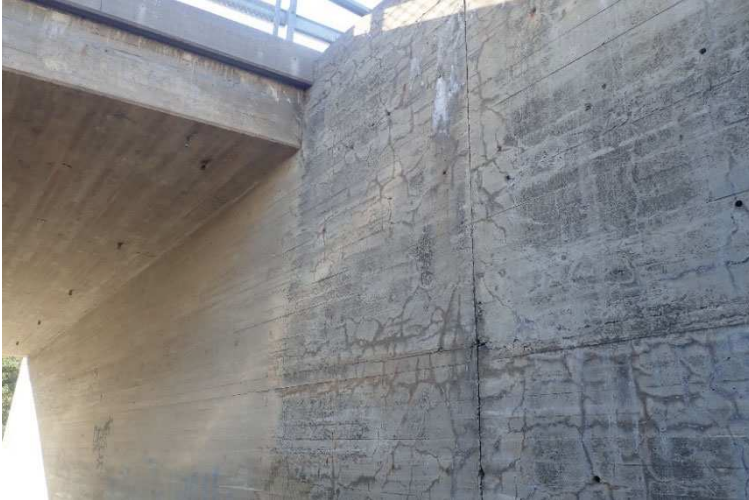
*Kuva 5. Tyypillinen alusrakenteen AKR-vaurio. Kuivan ja kosteusrasitukselle alttiin pinnan raja erottuu selvästi. Halkeilu on ruutumaista ja märän näköistä. Halkeamissa on havaittavissa täytettä. AKR vauriokirjaus: Verkkohalkeilu VL2. (Kuva: Ramboll Finland Oy)*

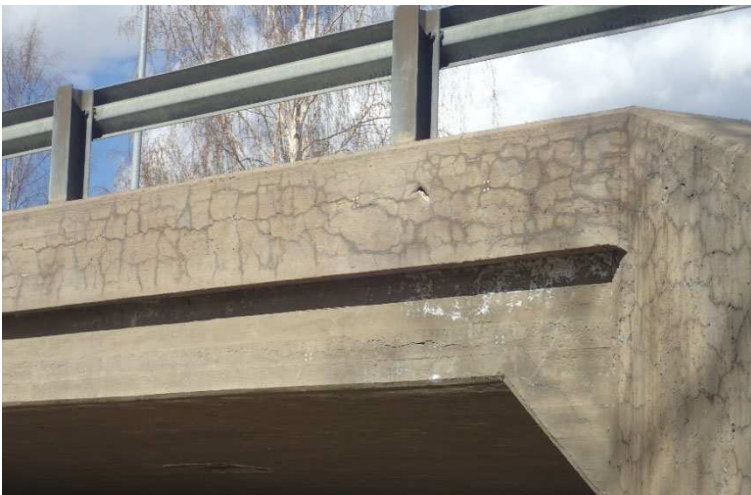
*Kuva 6. Reunapalkeissa on otolliset edellytykset alkalikiviainesreaktiolle. Tyypillistä ruutumaista halkeilua ja mukana leveydeltään suurta halkeilua. AKR vauriokirjaus: Verkkohalkeilu VL2. Yksittäistä suurempaa halkeilua ei tarvitse kirjata erikseen halkeamana, jos sen voidaan katsoa kuuluva samaan vauriomekanismiin verkkohalkeilun kanssa (huomioitava mahdollinen teräskorroosion aiheuttama halkeilu). Huom. Reunapalkin ja laatan rajapinnassa näkyy erikseen kirjattava vesivuotovaurio. (Kuva: Ramboll Finland Oy)*
