Väyläviraston ohjeita  
33/2020

# SILLANTARKASTUSKÄSIKIRJA

Suunnittelu- ja toteuttamisvaiheen ohjaus

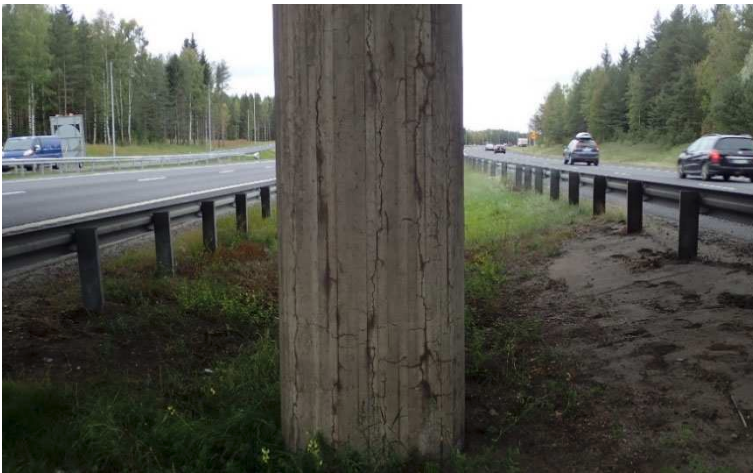
Kuva 7. Pilarit ovat alttiita roiskevedelle ja suolasumulle. Halkeamaleveys on kohtalaisen suuri ja vaikuttaa ulottuvan syvälle. Tiesuolan mukana tulevat alkalit saattavat voimistaa reaktiota halkeilleessa rakenteessa. AKR vauriokirjaus: Verkkohalkeilu VL2 (Jos vauriokohta rajoittuu selvästi roiskealueelle) tai VL3 (jos pilari on vaurioitunut laajalta alueelta). Huom! Suuremmat raudoituksen suuntaiset halkeamat ovat monesti teräskorroosion aiheuttamia. (Kuva: Ramboll Finland Oy)

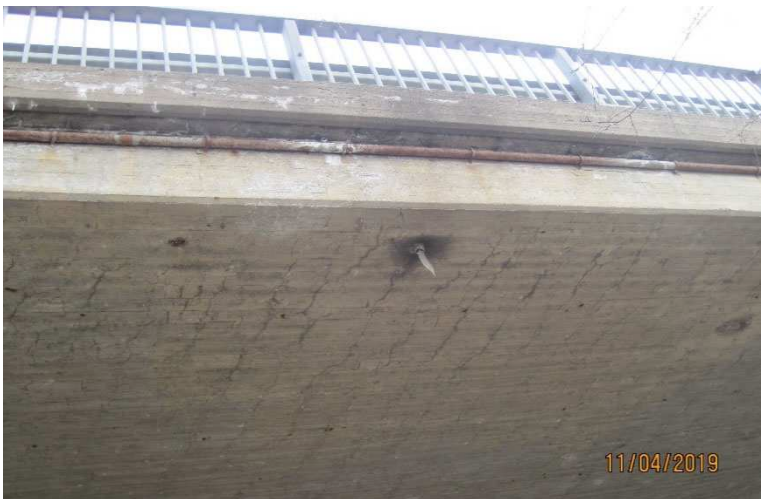
Kuva 8. Laatan alapinnan ruutumainen halkeilu kertoo todennäköisestä alkalikiviainesreaktiosta. AKR vauriokirjaus: Verkkohalkeilu VL2. Huom! Kuvan tapauksessa kirjataan myös vesivuotovaurio laatalle ja tippuputken ohivuoto. (Kuva: Ramboll Finland Oy)

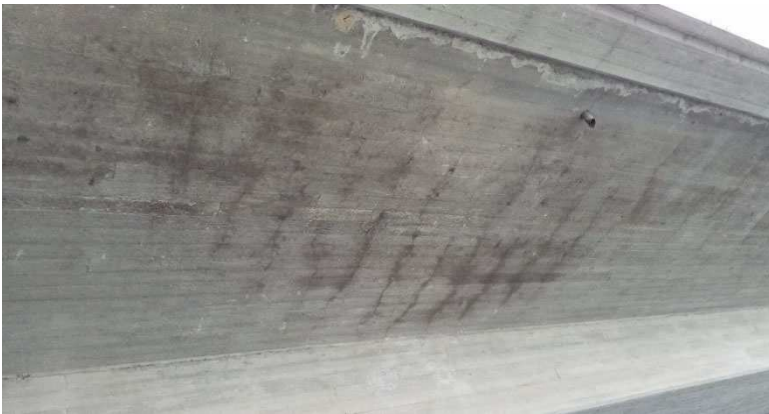
*Kuva 9. Reunaulokkeen alapinnassa havaittavissa kosteutta. Halkeamat eivät ala reunapalkista, joten kosteus ei todennäköisesti imeydy rakenteeseen reunan kautta. Halkeilun voidaan epäillä olevan alkalikiviainesreaktion aiheuttamaa varsinkin, jos toisen puolen ulokkeessa vauriota ei esiinny. AKR vauriokirjaus: Halkeilu VL2. Huom! Kirjataan myös vesivuotovaurio reunaulokkeelle sekä vedeneristeelle. (Kuva: Taitorakennerekisteri)*
